# RESTAURÁTORSKÁ DOKUMENTACE

## **Restaurátorský průzkum a záměr oken, dveří, zábradlí, schodišť a zbytků elektroinstalace budovy muzea v Nejdku**

**Březen 2018**

**TERRIGENA Art s.r.o.**

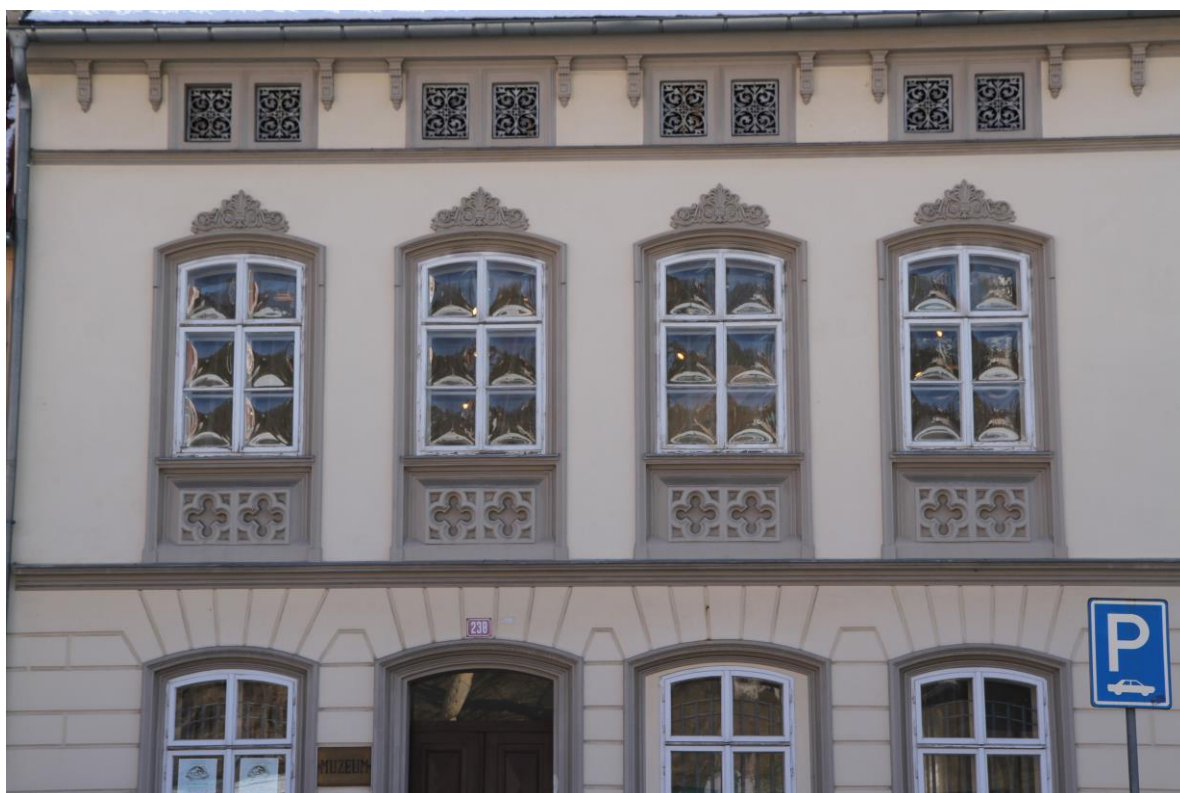
Ve vnějších křídlech oken obrácených do ulice ve 2. NP se dochovala historická vypouklá skla, v ostatních křídlech jsou mladší rovná skla. Spoje jednotlivých částí jsou rozvolněné. Lokálně je dřevo mechanicky poškozené, hlavně v místech styku s motýlkovými obrtlíky. Dřevní hmota vnějších křídel je degradovaná, zejména ve spodní části.

Celkový pohled na okna 2. NP s vypouklými skly

Do vnějších křídel všech oken obrácených do ulice doporučujeme vsadit vypouklá skla, s shodná se skly dochovanými v oknech prvního patra.

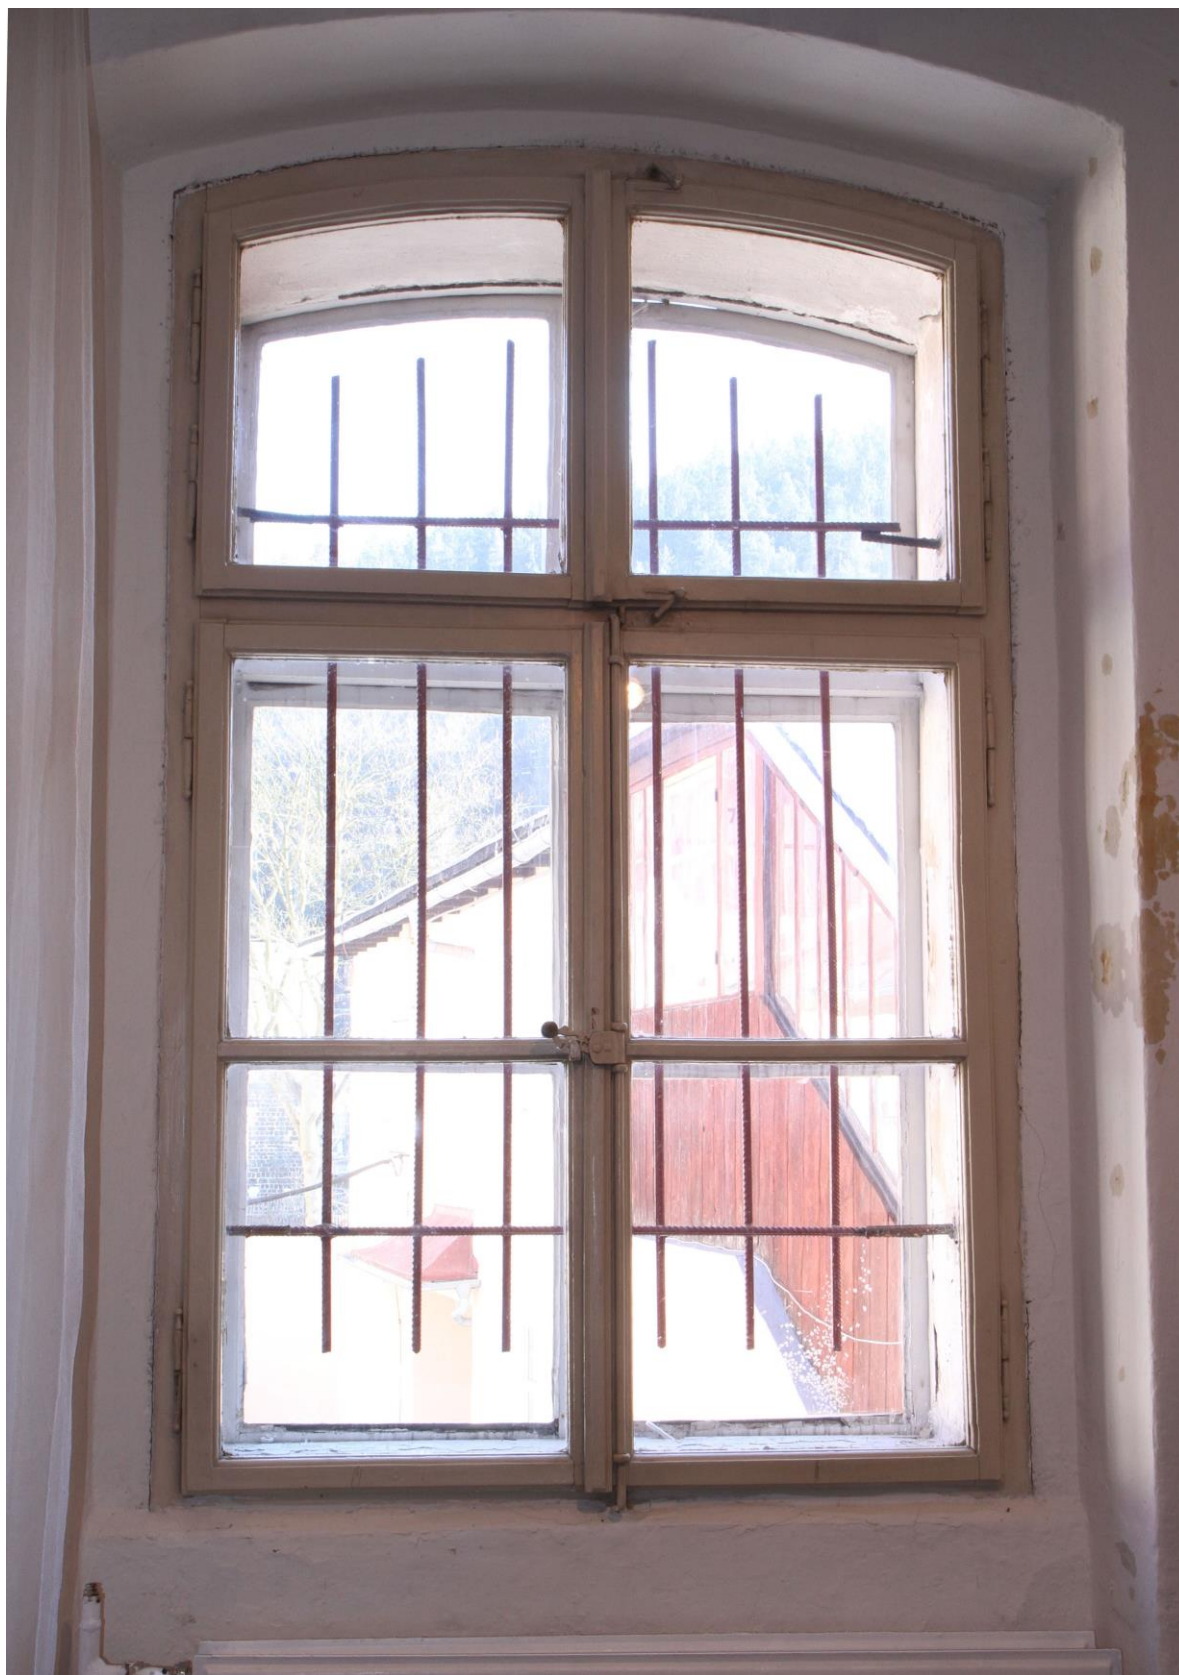
Okno ve 2. NP s dochovanými původními vnitřními křídly a espaňoletou

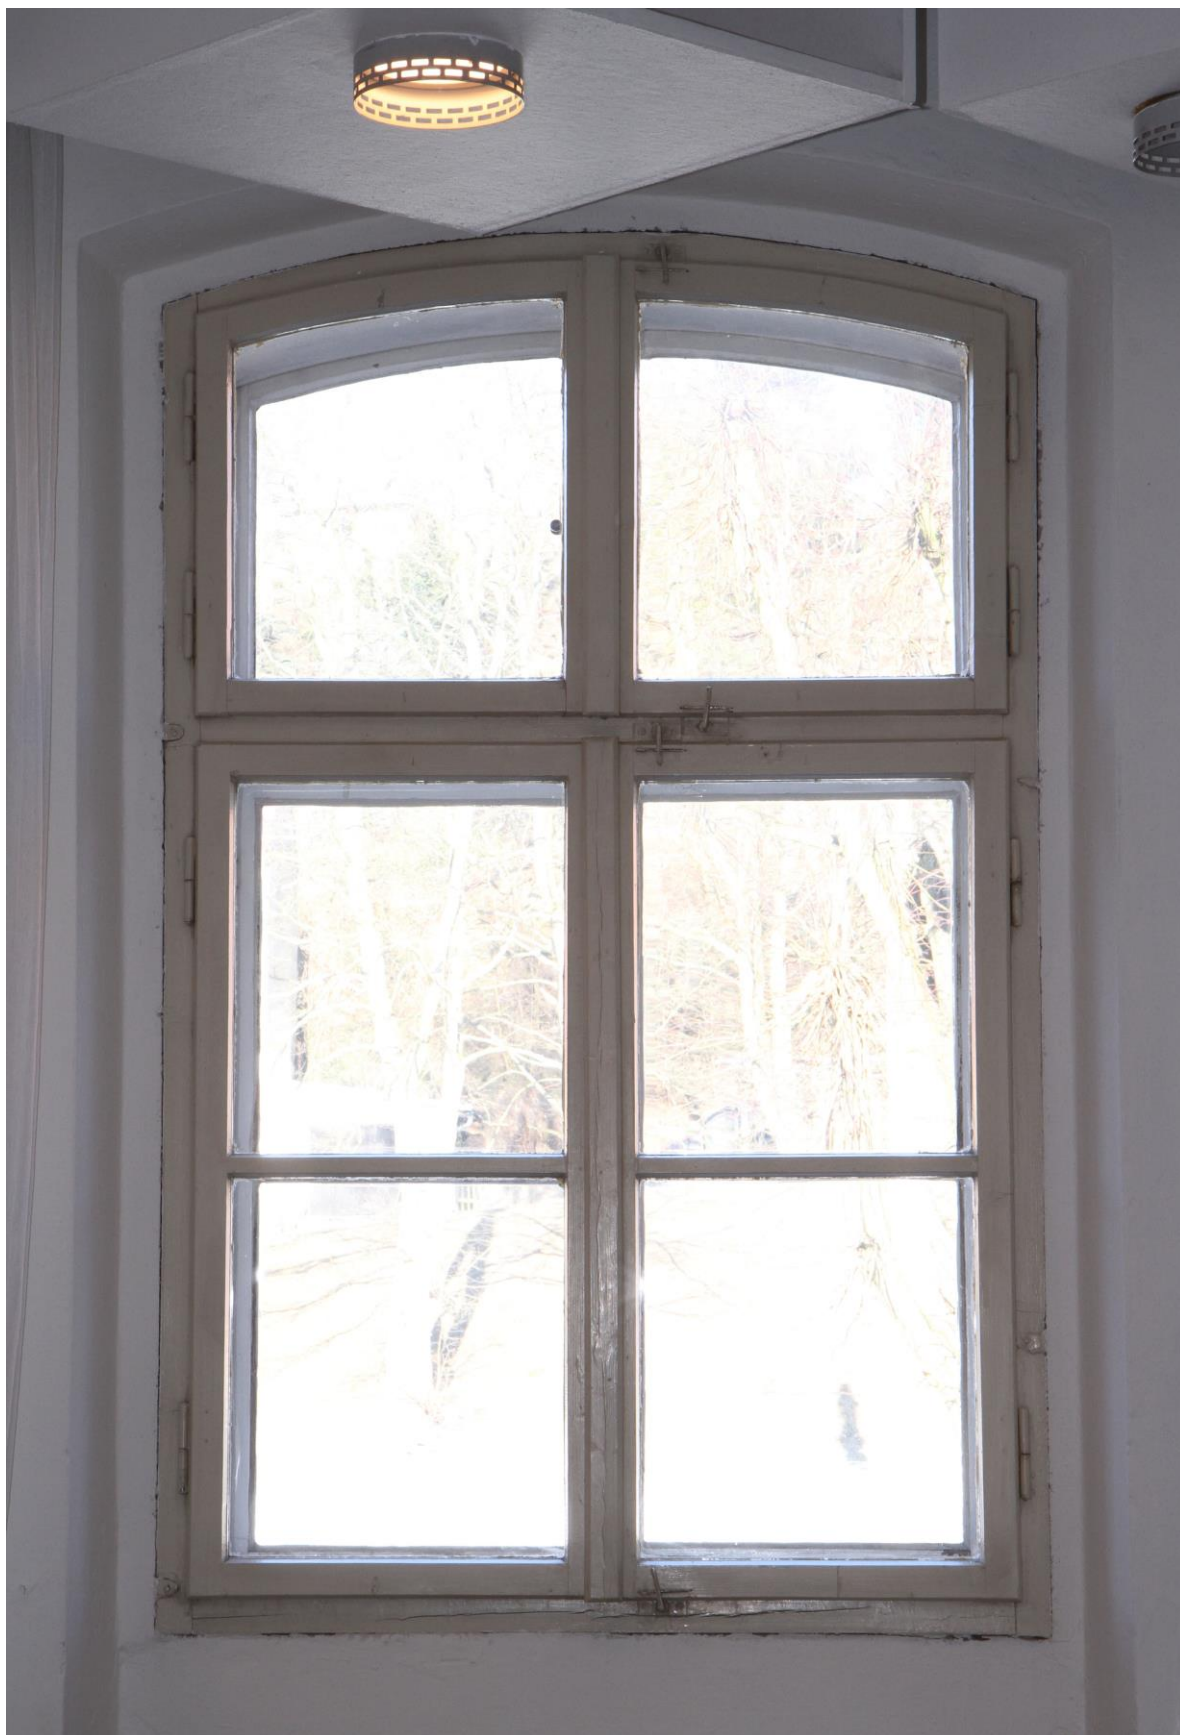
Okno ve 2. NP s druhotně vyměněnými vnitřními křídly a novodobými obrtlíky

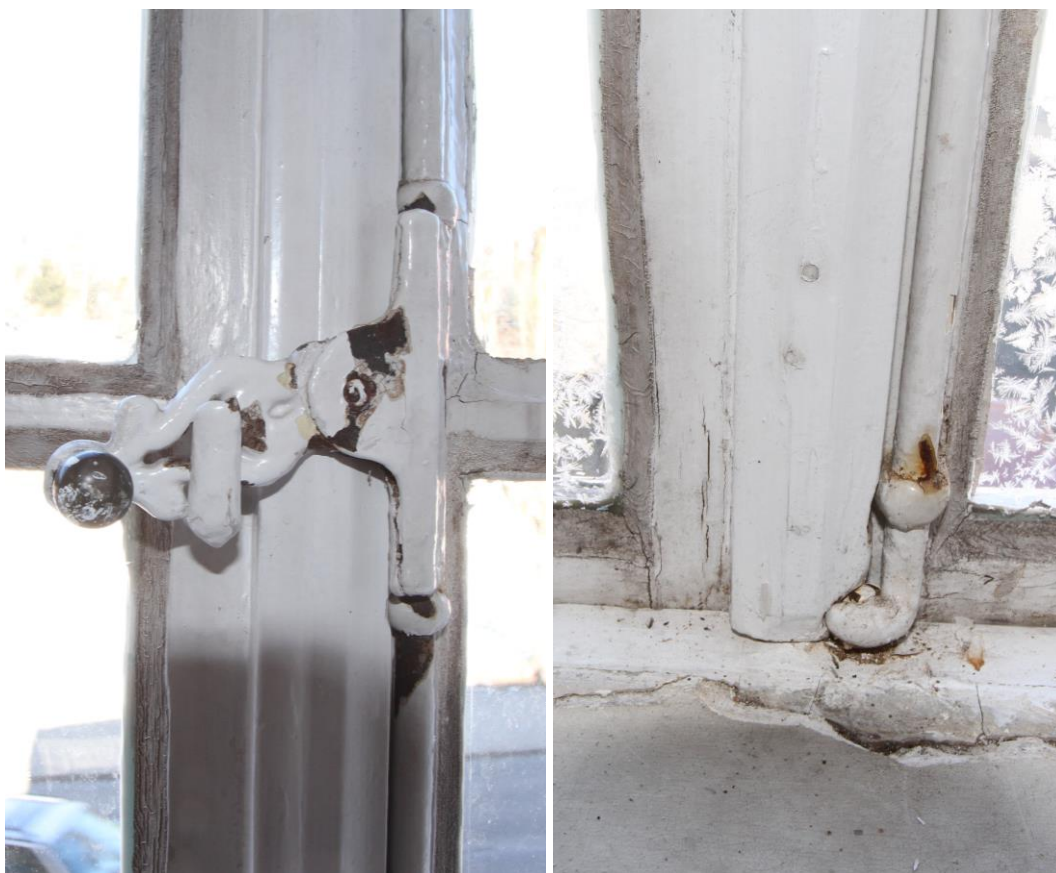
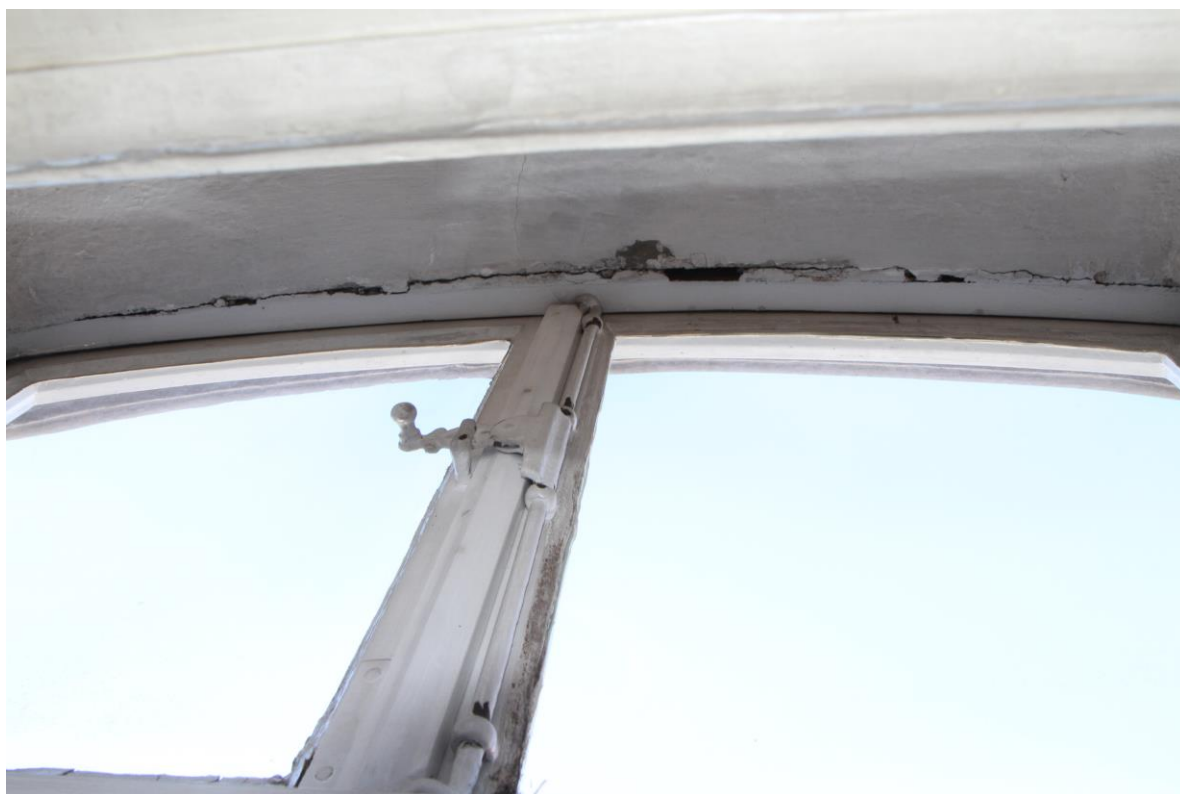
Detaily españolet

Okna mají několik druhů kování z různých oprav v průběhu času. Tuto různorodost doporučujeme pro udržení autenticity zachovat jako doklad historického vývoje.

Kování se pročistí od vrstev nátěrů a zbytků koroze. Konečná povrchová úprava se dle aktuálního stavu provede buď tanátováním, nebo se jen odřeží lokálně zkorodovaná místa a kování opatří jednovrstvým antikorozním nátěrem (Hostagrund, fa. Barvy a laky Hostivař). Chybějící úchyty a další části kování se také doplní kopiemi historických.

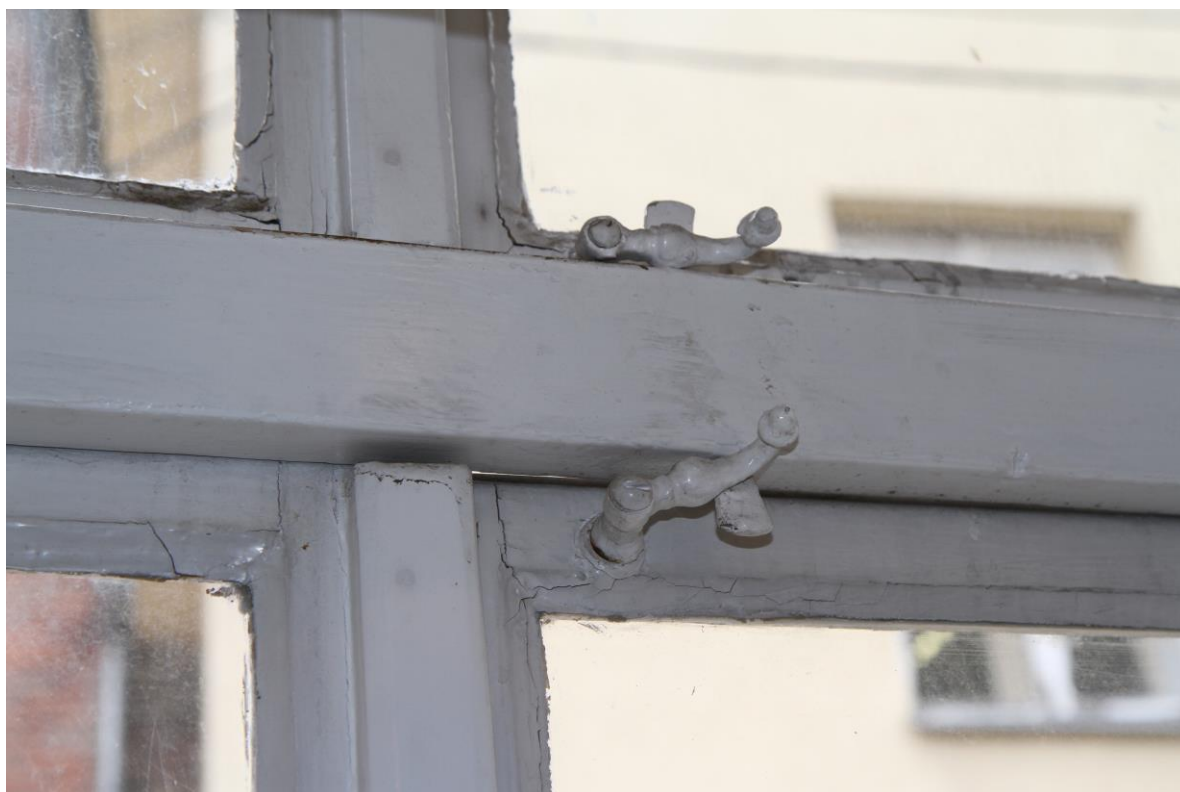
Různé druhy obrtlíků

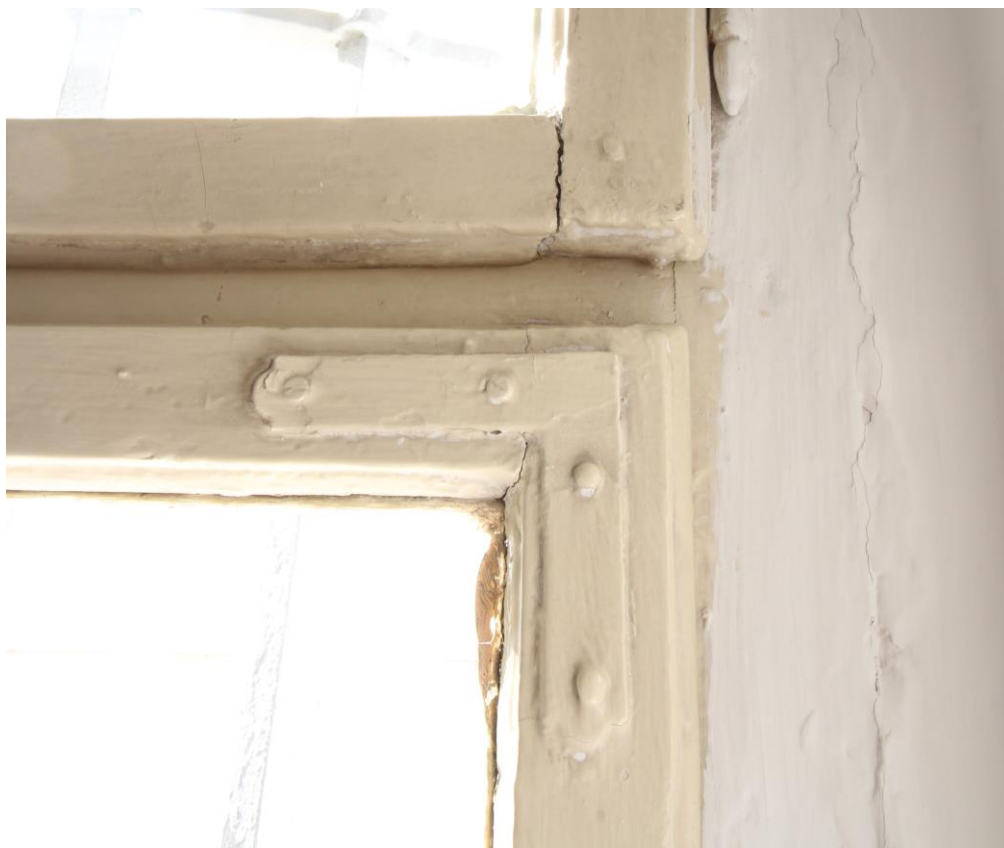
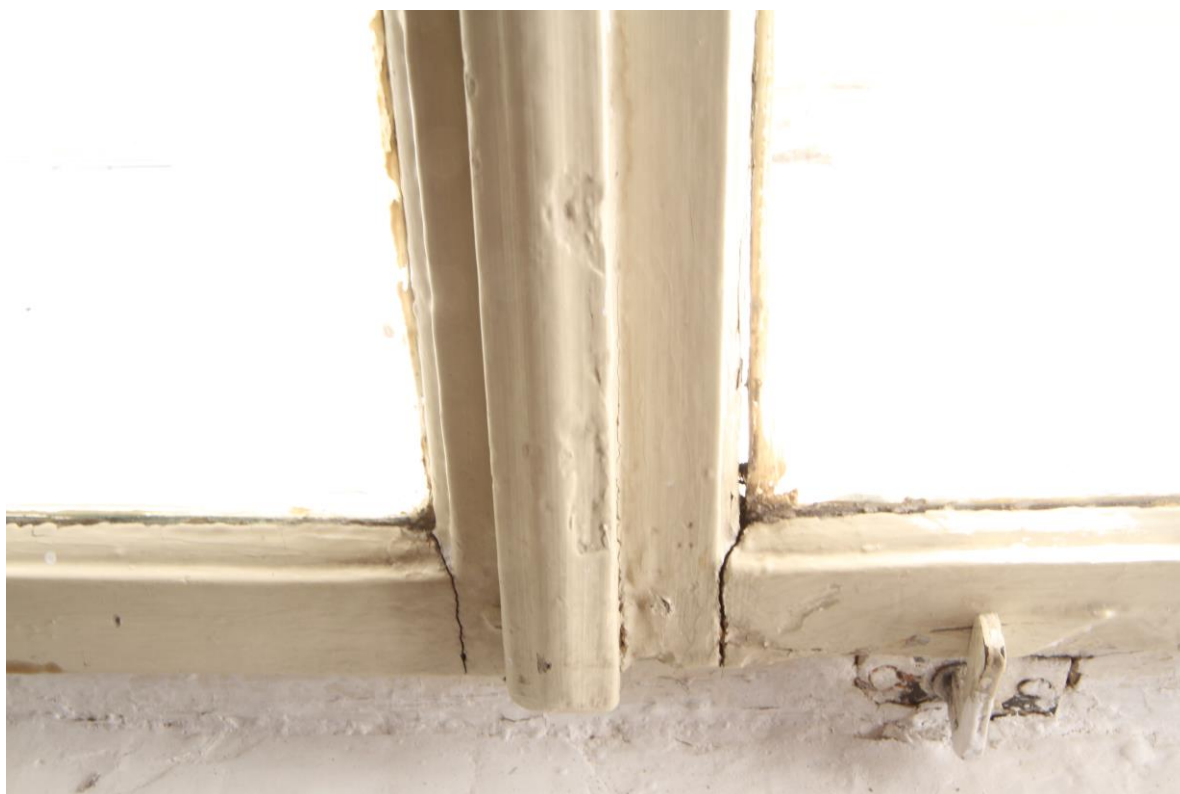
Detaily rozvolněných spojů a spojů zpevněných rohovníky

Rozvolněné spoje se rozeberou, pročistí a znovu sesadí (klíh, polyuretanové lepidlo Bison). V případě potřeby bude dřevo petrifikováno roztokovou akrylátovou pryskyřicí (Solakryl BMX, fa. Lučební závody Draslovka Kolín, a.s.), ve větším rozsahu ale petrifikaci nepředpokládáme. Drobná poškození se vytmelí (Clou Holzpaste, fa. Clou), případné příliš degradované části budou vysezeny – ani tento zásah ale ve větším rozsahu nepředpokládáme, patrně se bude týkat jen spodních částí vnějších křídel některých oken.

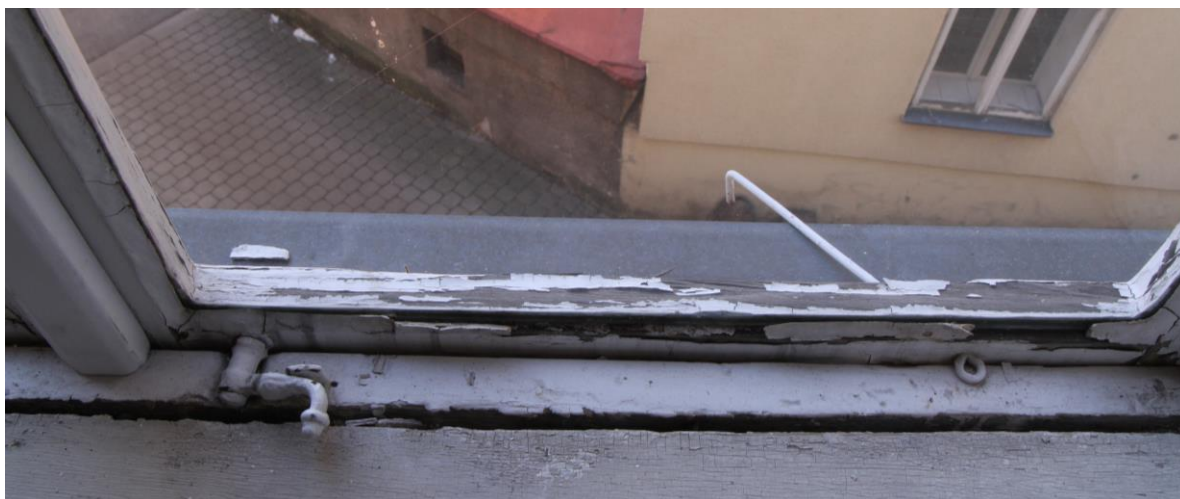
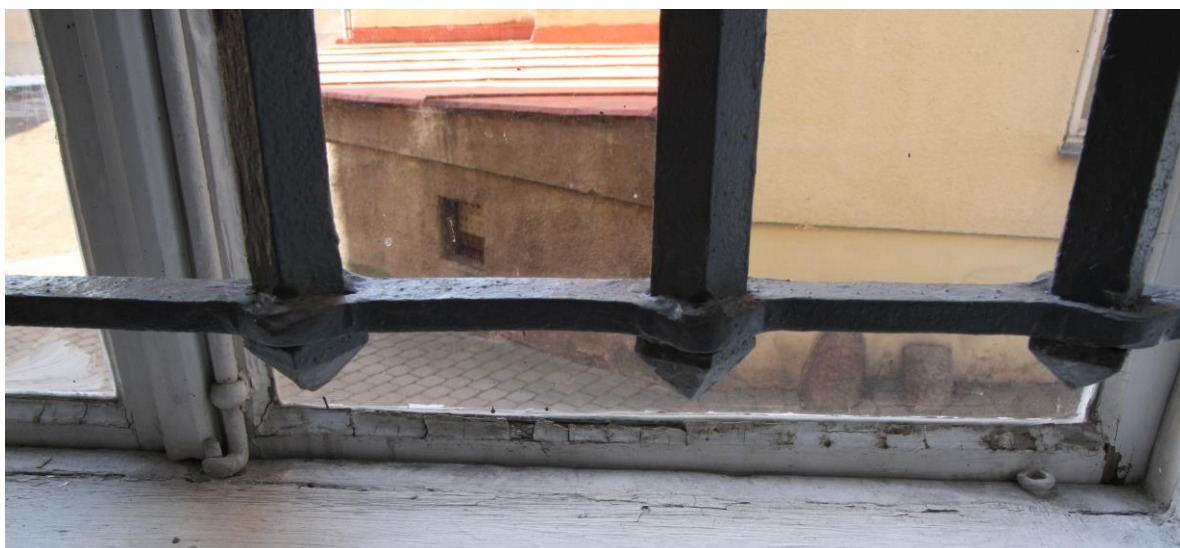
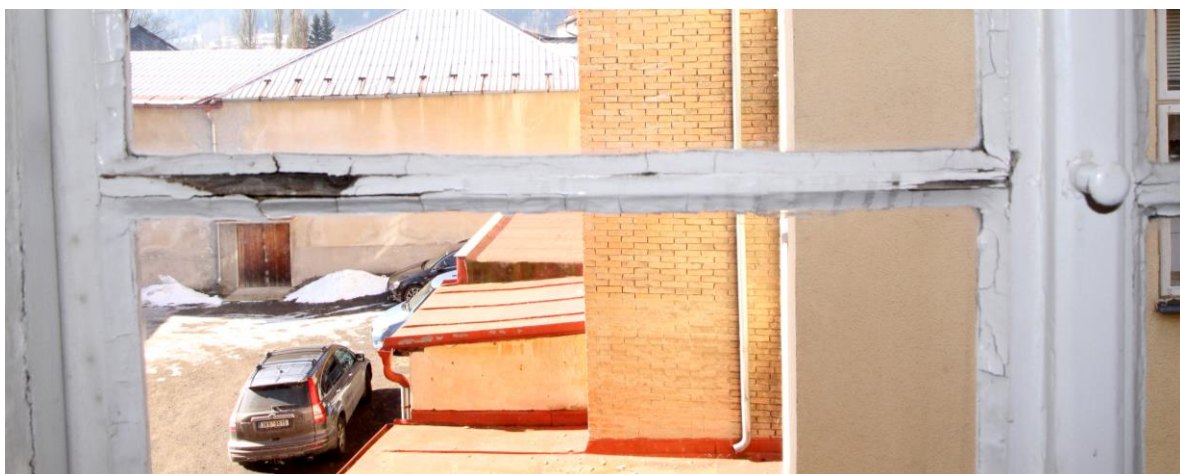
Detaily poškození

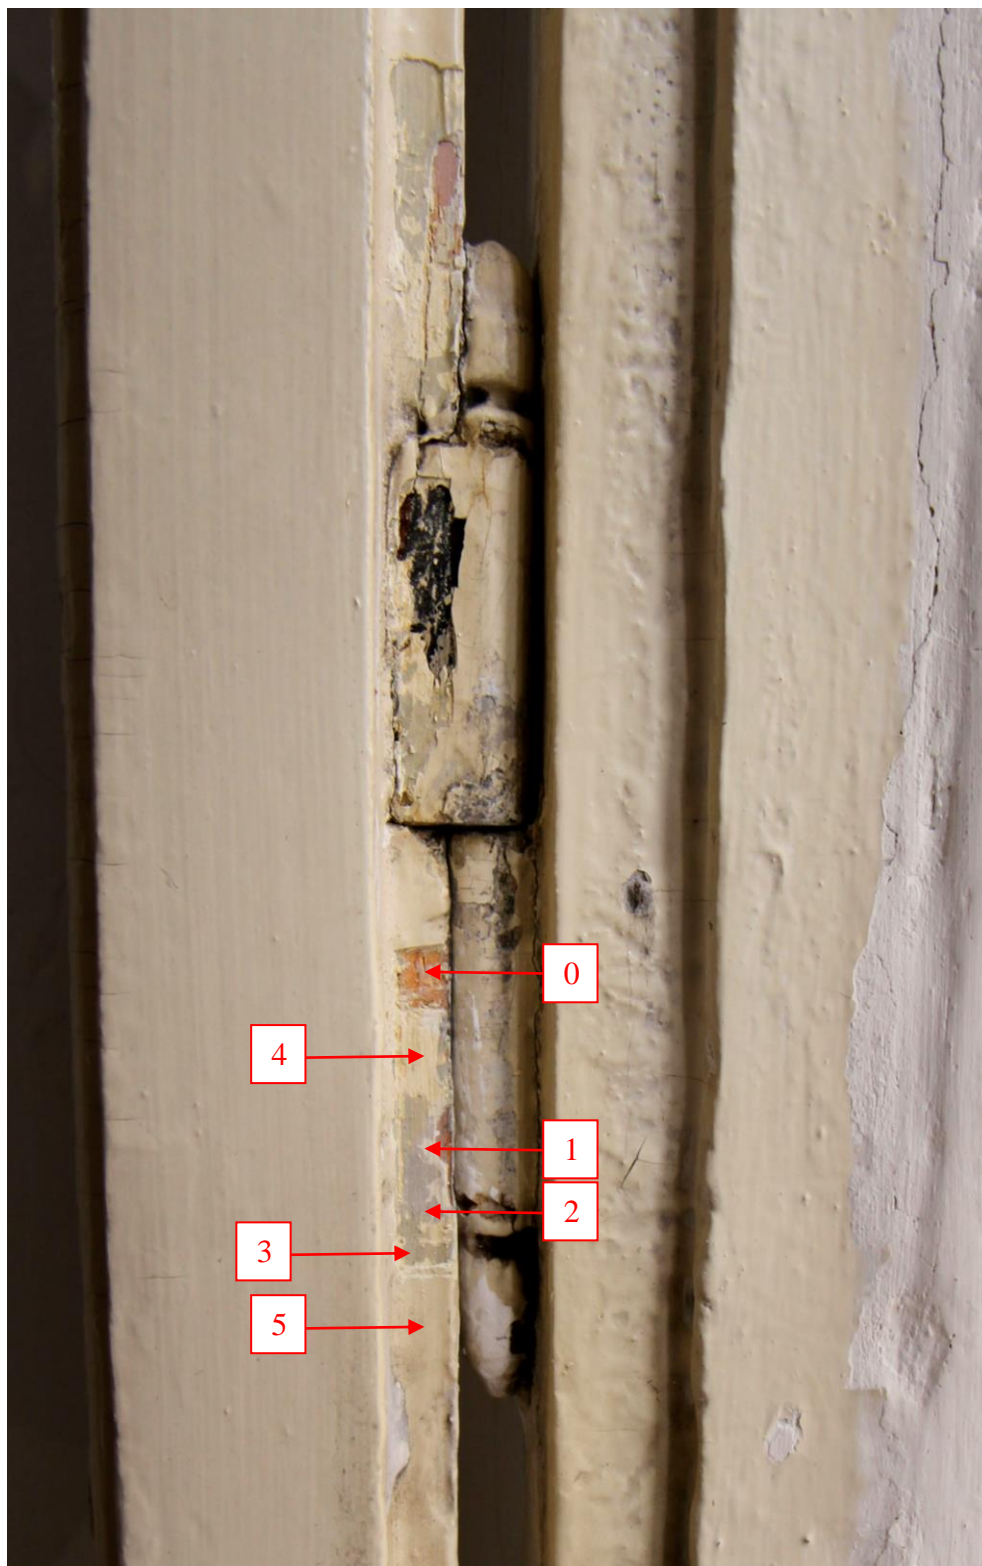
Povrch dřeva je opatřený silnou vrstvou lesklého novodobého nátěru, pod kterým se dochovaly fragmenty starších barevných úprav v odstínech lomené bílé, okrové šedé a šedozelené. Nejstarší nalezená barevná vrstva je lomeně bílá. Většina starších barevných úprav byla před nanesením současného nátěru osnímána. Na některých oknech se ale místy dochovaly jejich fragmenty (zejména na špatně dostupných místech - v záhybech, na vnitřní straně pantů atd.)

Průzkum barevnosti oken: 0 – povrch dřeva, 1 – souvrství lomeně bílých nátěrů, 2 – světle šedý nátěr, 3 – šedozelená, 4 – žlutookrová, 5 – současná lomená bílá

Povrch dřeva bude opatřen monochromním nátěrem, jehož přesný odstín bude upřesněn na základě konzultace se zástupcem NPÚ. Nejprve bude aplikován podkladový nátěr, mezi jednotlivými vrstvami bude provedeno přebroušení a případné dotmelení povrchu. Po té bude ve dvou vrstvách aplikován vrchní nátěr. Odstraněný sklářský tmel se doplní novým.

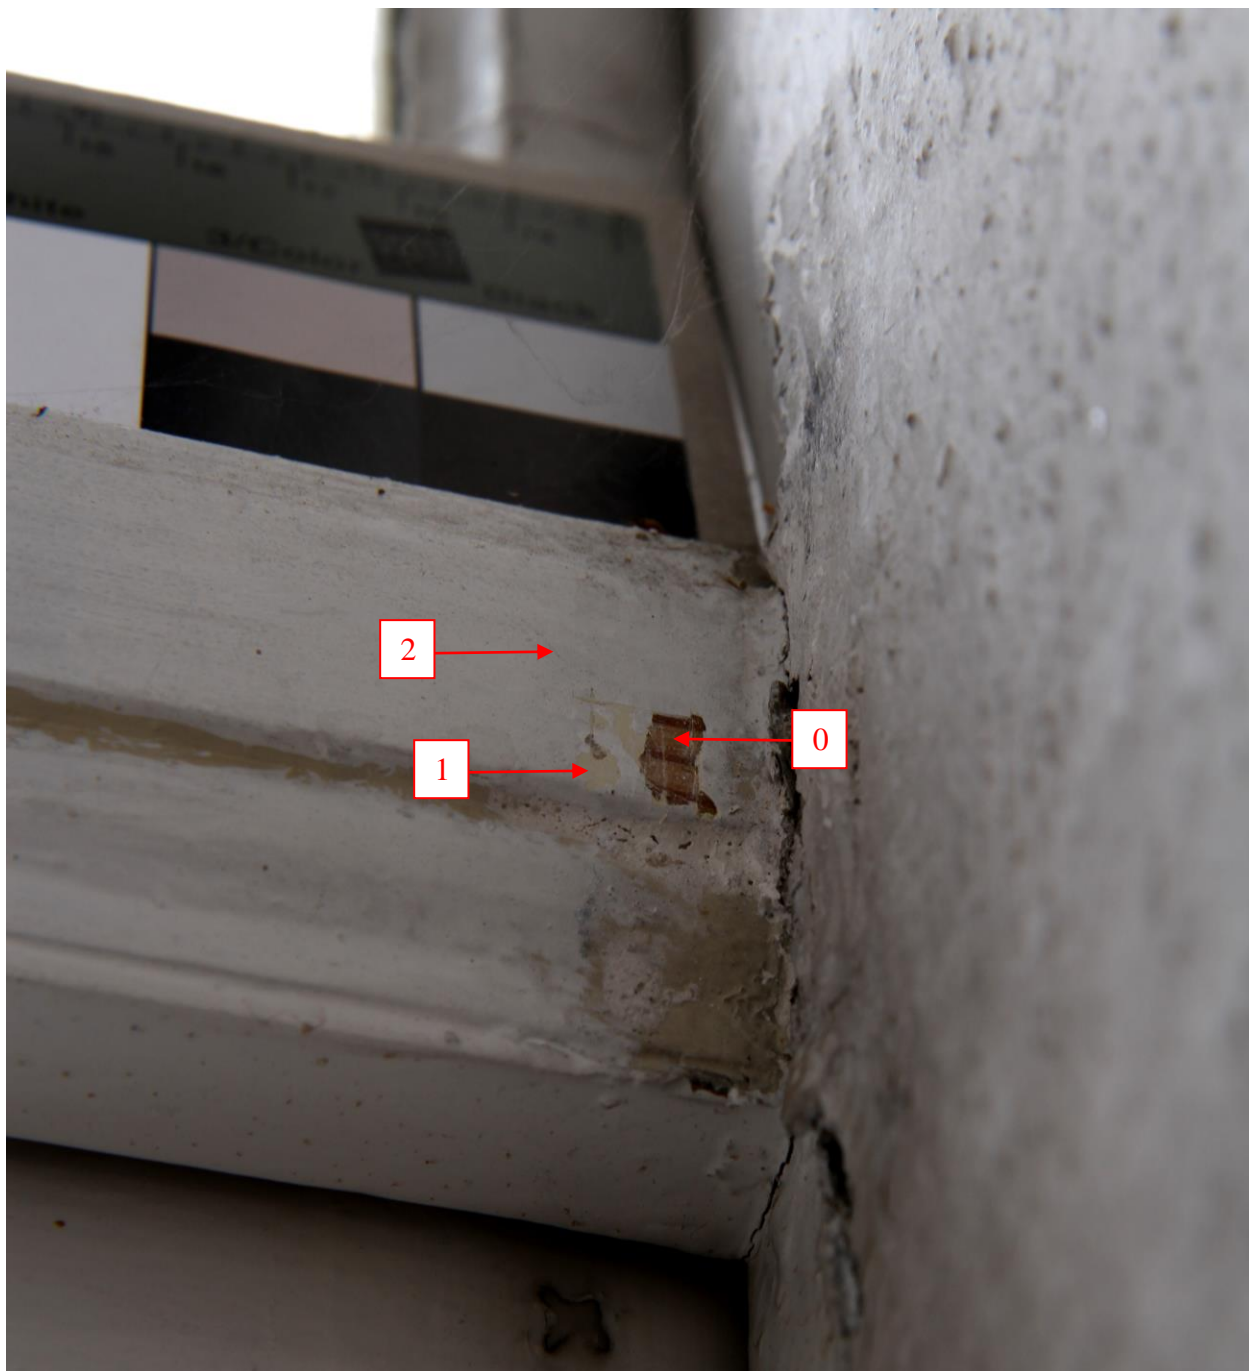
Průzkum barevnosti na poutci, který byl patrně v minulosti očištěný: 0 – povrch dřeva, 1 – žlutookrový nátěr, 2 – současná lomená bílá

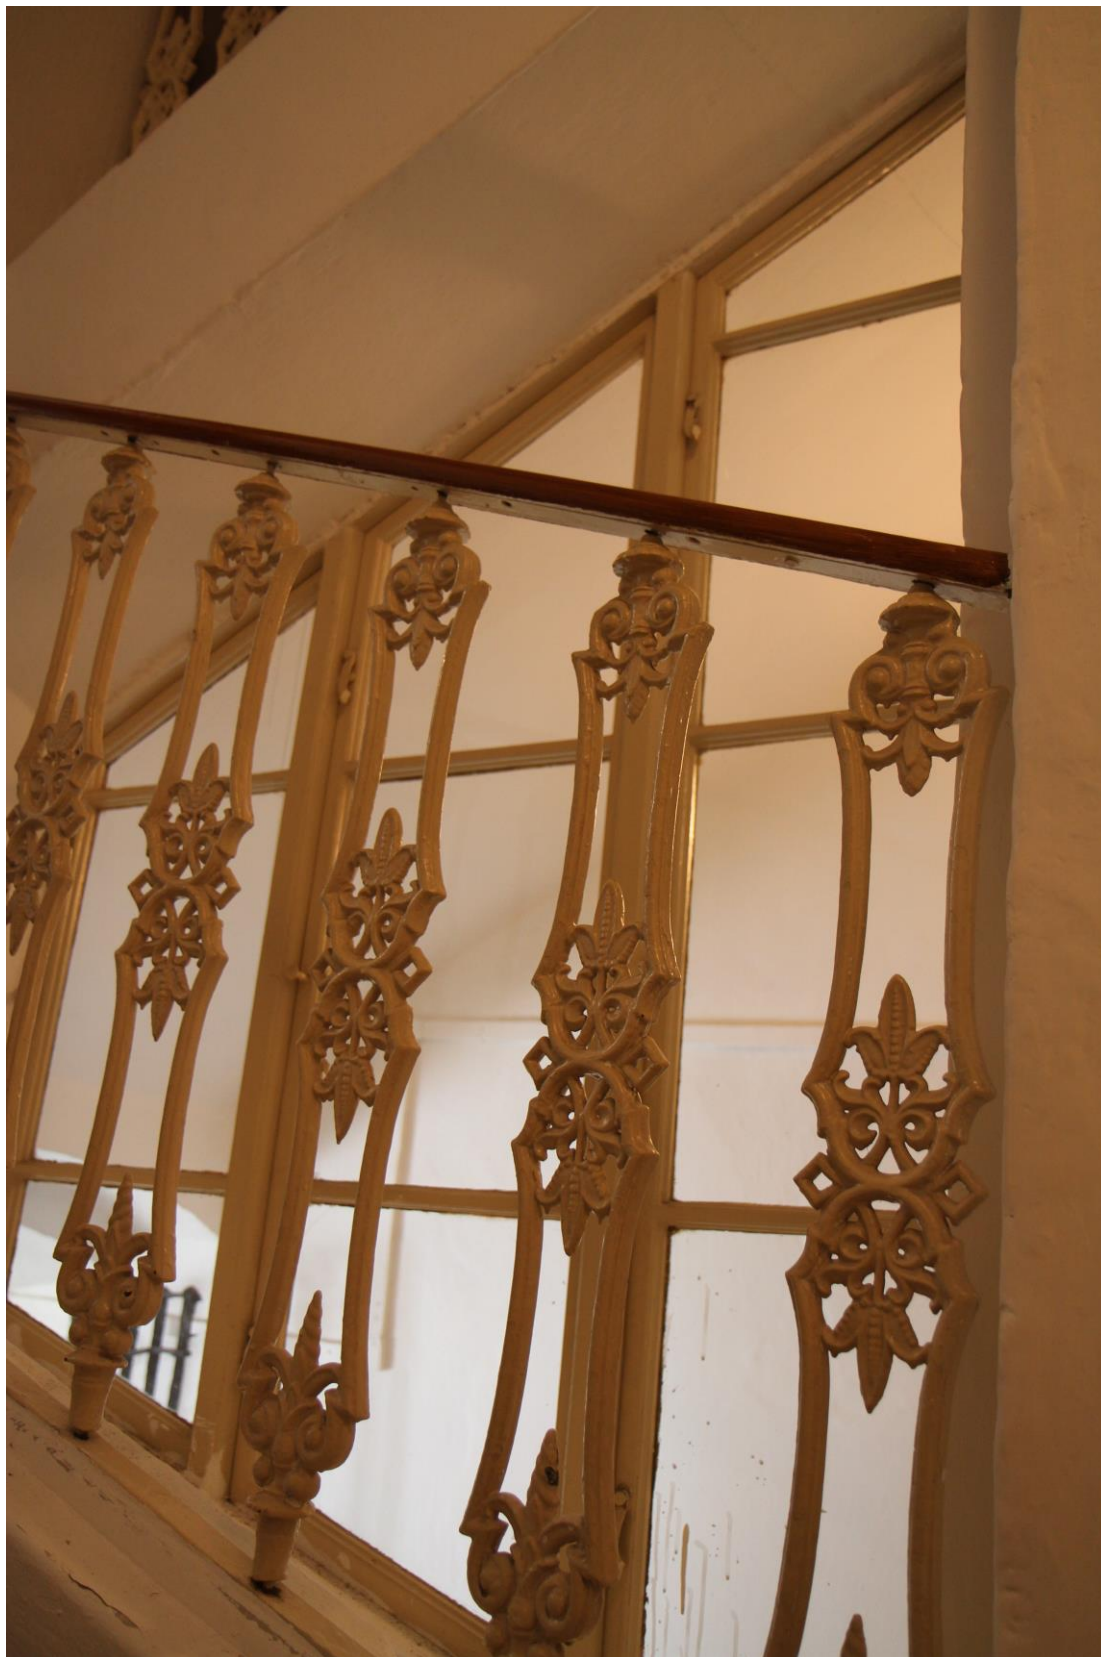
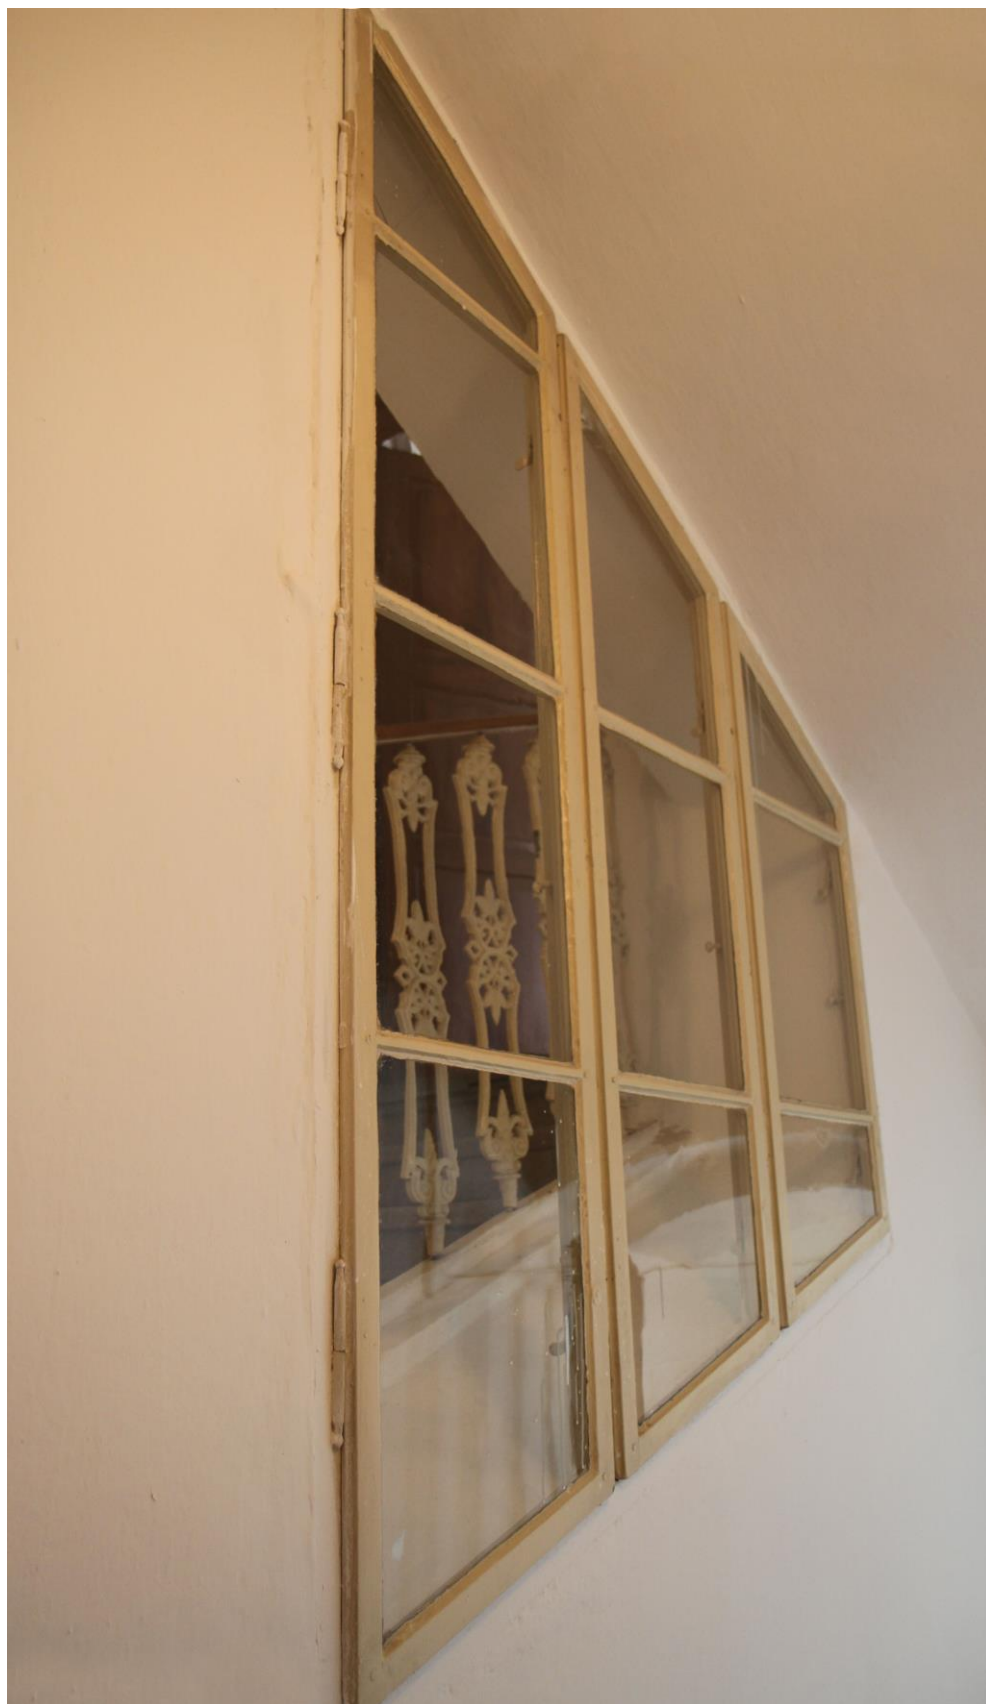
## Okno č. O13

Okna nesou známky přirozené degradace a nedostatku údržby, ale lze předpokládat, že v minulosti příliš nedocházelo k jejich mechanickému namáhání a okna se dochovala téměř v původním stavu. Dřevo je degradované, vyžilý lomeně bílý nátěr spráskuje a odlučuje se od povrchu.

Křídla oken se vysadí a převezou do dílny, oprava rámu proběhne na místě.

Z povrchu dřeva je potřeba osnímat zbytky nátěrů, případně další vrstvy druhotných úprav. Nátěr bude nejprve naměkčen horkovzdušnou pistolí a seškrabán pomocí špachtle. Po té bude přistoupeno k šetrnému zbroušení a kartáčování, zbytky nátěrů budou odstraněny pomocí odstraňovačů na chemické bázi (Lakostan, fa. Lach – Ner). Vyžilý sklářský tmel se šetrně odstraní. Po očištění proběhne celoplošné napuštění dřevní hmoty pesticidním a fungicidním přípravkem (Lignofix OH).

Rozvolněné spoje se rozeberou, pročistí a znovu sesadí (klíh, polyuretanové lepidlo Bison). V případě potřeby bude dřevo petrifikováno roztokovou akrylátovou pryskyřicí (Solakryl BMX, fa. Lučební závody Draslovky Kolín, a.s.).

Drobná poškození se vytmelí (Clou Holzpaste, fa. Clou), případné příliš degradované části budou vysazena v odpovídajícím druhu dostatečně vysušeného dřeva. Při tom je třeba dbát na zachování směru let.

Kování se pročistí od vrstev nátěrů a zbytků koroze. Konečná povrchová úprava se dle aktuálního stavu provede buď tanátováním, nebo se jen odřeží lokálně zkorodovaná místa a kování opatří jednovrstvým antikorozním nátěrem (Hostagrund, fa. Barvy a laky Hostivař). Případná chybějící kování se doplní kopiemi původních.

Povrch dřeva bude opatřen monochromním nátěrem, jehož přesný odstín bude upřesněn na základě konzultace se zástupcem NPÚ. Nejprve bude aplikován podkladový nátěr, mezi jednotlivými vrstvami bude provedeno přebroušení a případné dotmelení povrchu. Po té bude ve dvou vrstvách aplikován vrchní nátěr. Odstraněný sklářský tmel se doplní novým.

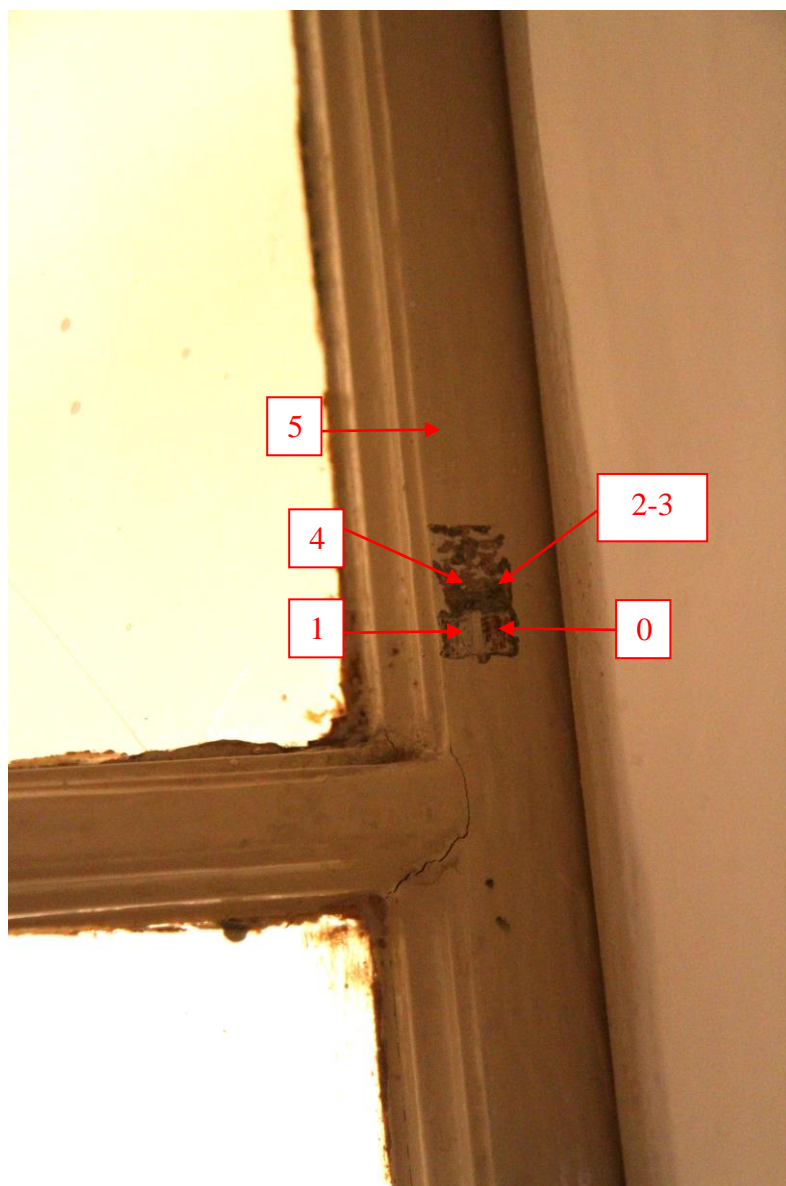
Průzkum barevnosti: 0 – povrch dřeva, 1 – lomeně bílý nátěr, 3+4 souvrství zelených a šedých nátěrů, 5 – okrový nátěr, 6 – současná lomená bílá
