# RESTAURÁTORSKÁ DOKUMENTACE

## **Restaurátorský průzkum a záměr oken, dveří, zábradlí, schodišť a zbytků elektroinstalace budovy muzea v Nejdku**

**Březen 2018**

**TERRIGENA Art s.r.o.**

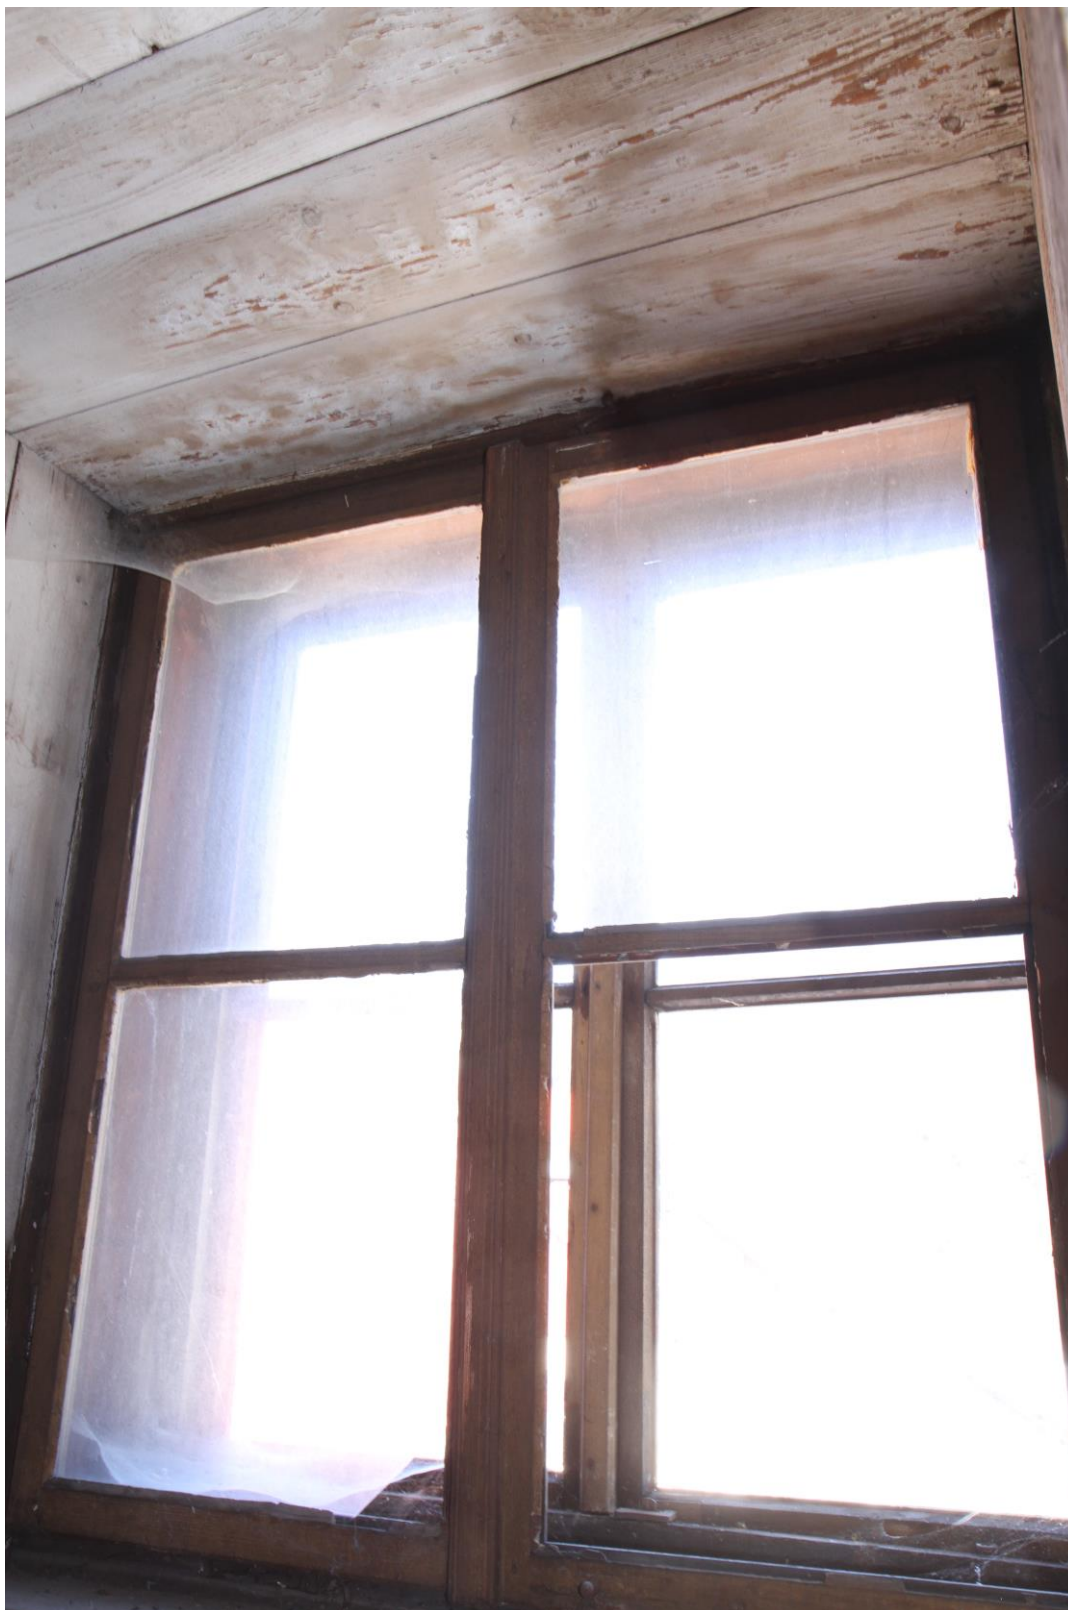
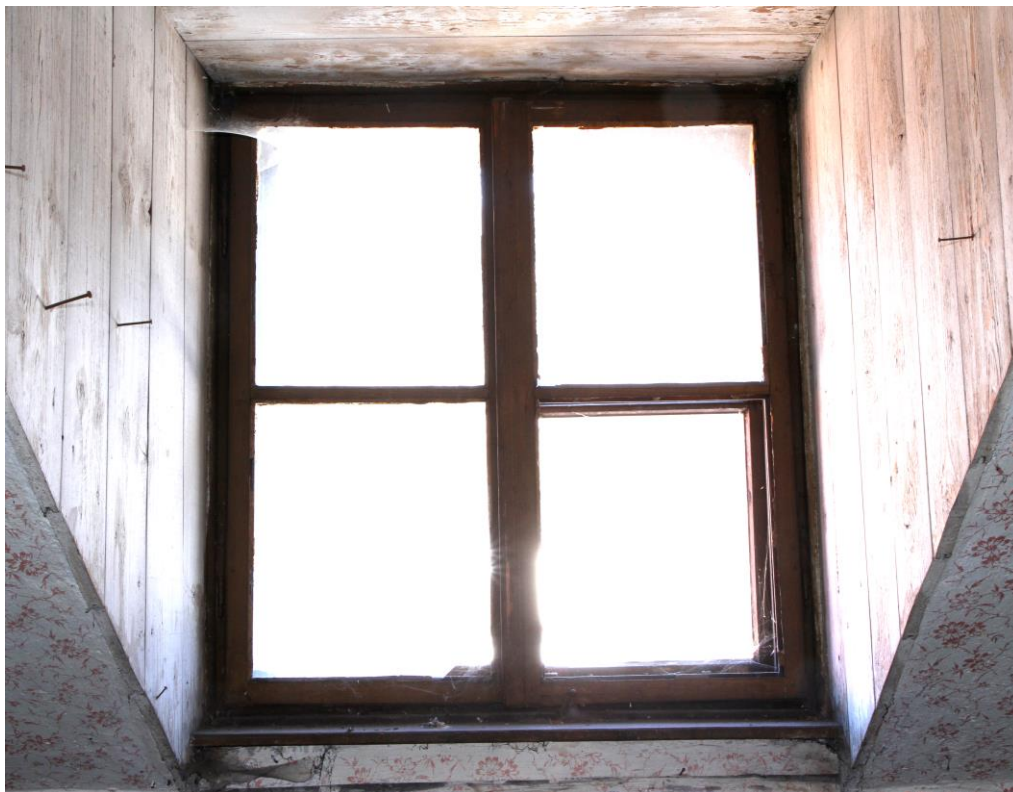
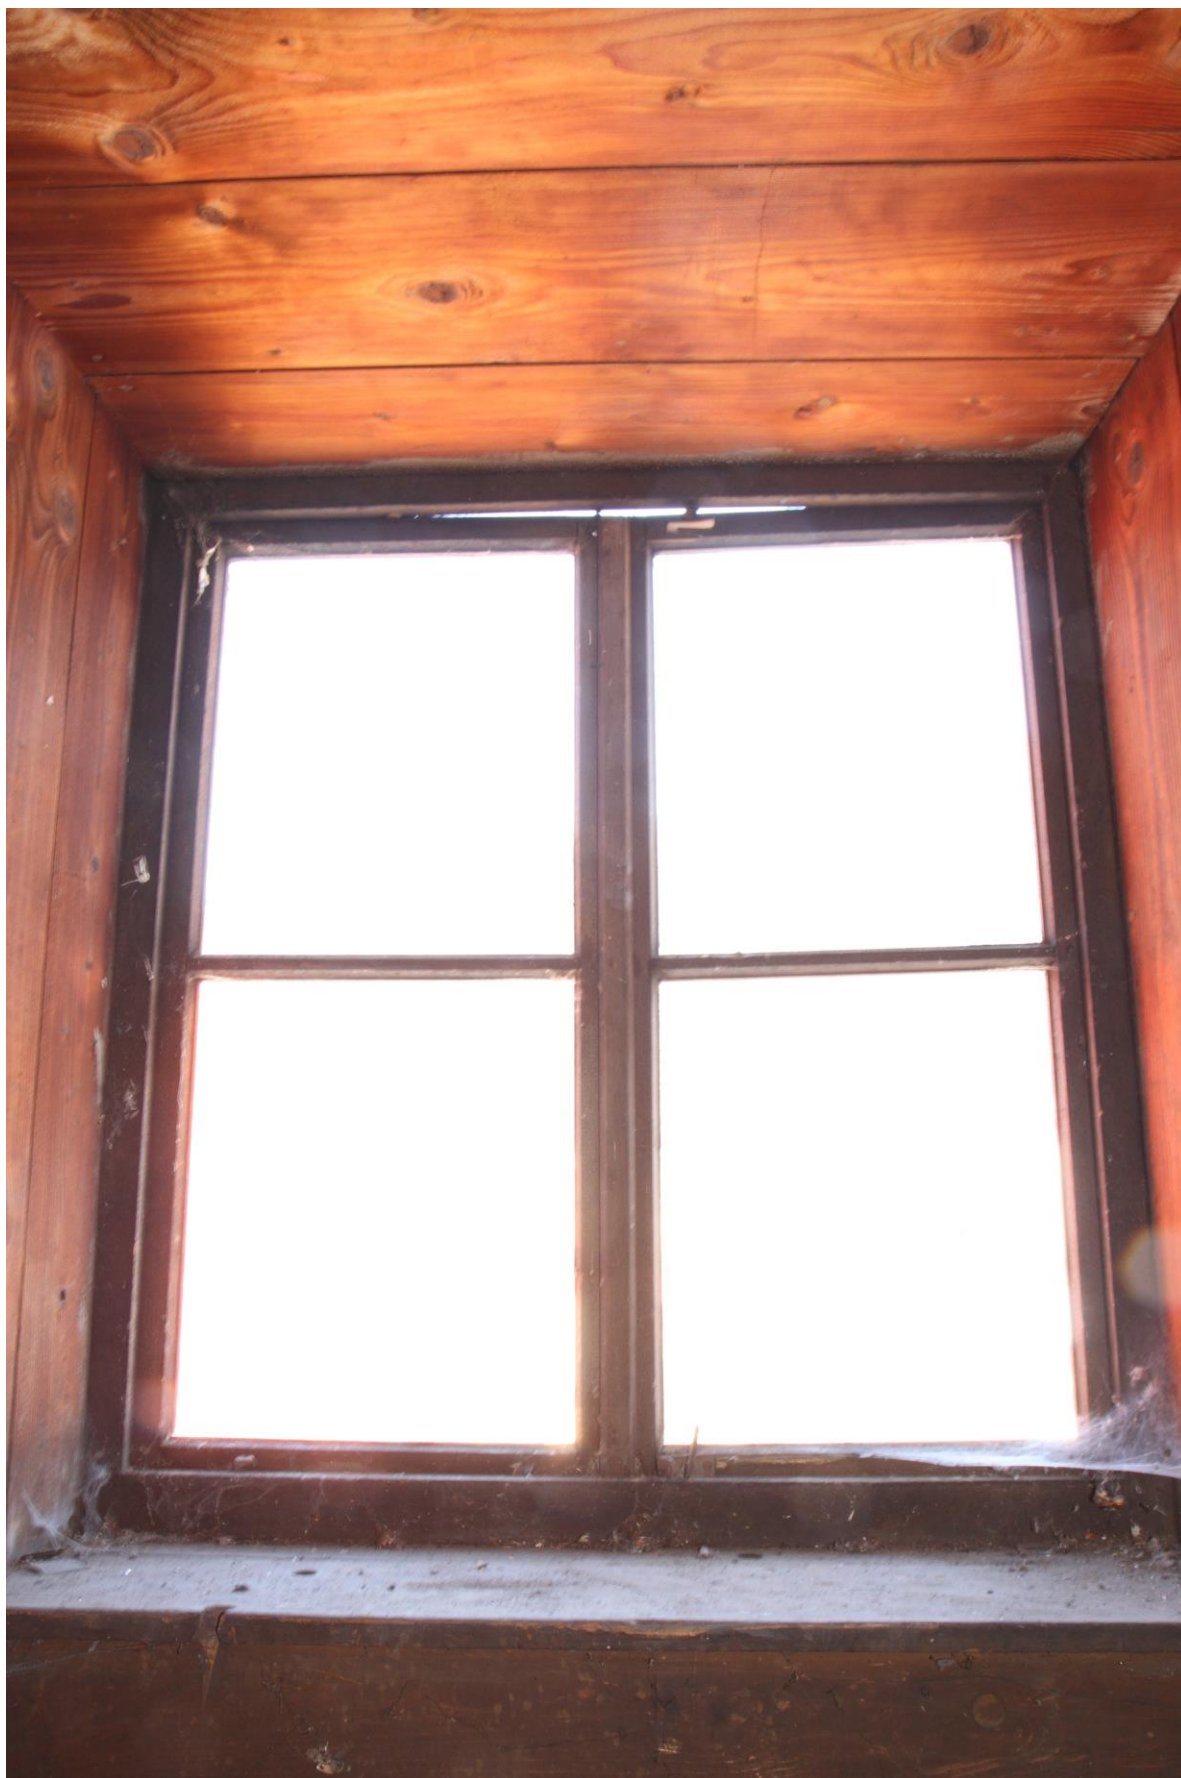
## Okna O29-O30

Okna jsou silně poškozená, křídla svěšená, spoje rozvolněné, dřevo degradované, zasklení rozbité, kování zkorodované.

Křídla oken se vysadí a převezou do dílny, oprava rámců proběhne na místě.

Povrch dřeva se mechanicky očistí kartáči a škarabkami, případně odstraňovačem nátěrů. Je však potřeba vyvarovat se produktů obsahující příliš agresivní látky – zásady (louhy) a kyseliny. Vyžilý sklářský tmel se šetrně odstraní. Po očištění proběhne celoplošné napuštění dřevní hmoty pesticidním a fungicidním přípravkem (Lignofix OH).

Rozvolněné spoje se rozeberou, pročistí a znovu sesadí (klíč, polyuretanové lepidlo Bison). V případě potřeby bude dřevo petrifikováno roztokovou akrylátovou pryskyřicí (Solakryl BMX, fa. Lučební závody Draslovka Kolín, a.s.).

Drobná poškození se vytmelí (Clou Holzpaste, fa. Clou), případné příliš degradované části budou vysazeny v odpovídajícím druhu dostatečně vysušeného dřeva. Při tom je třeba dbát na zachování směru let.

Kování se pročistí od vrstev nátěrů a zbytků koroze. Konečná povrchová úprava se dle aktuálního stavu provede buď tanátováním, nebo se jen odřeží lokálně zkorodovaná místa a kování opatří jednovrstvým antikoročním nátěrem (Hostagrund, fa. Barvy a laky Hostivař). Případná chybějící kování se doplní kopiemi původních.

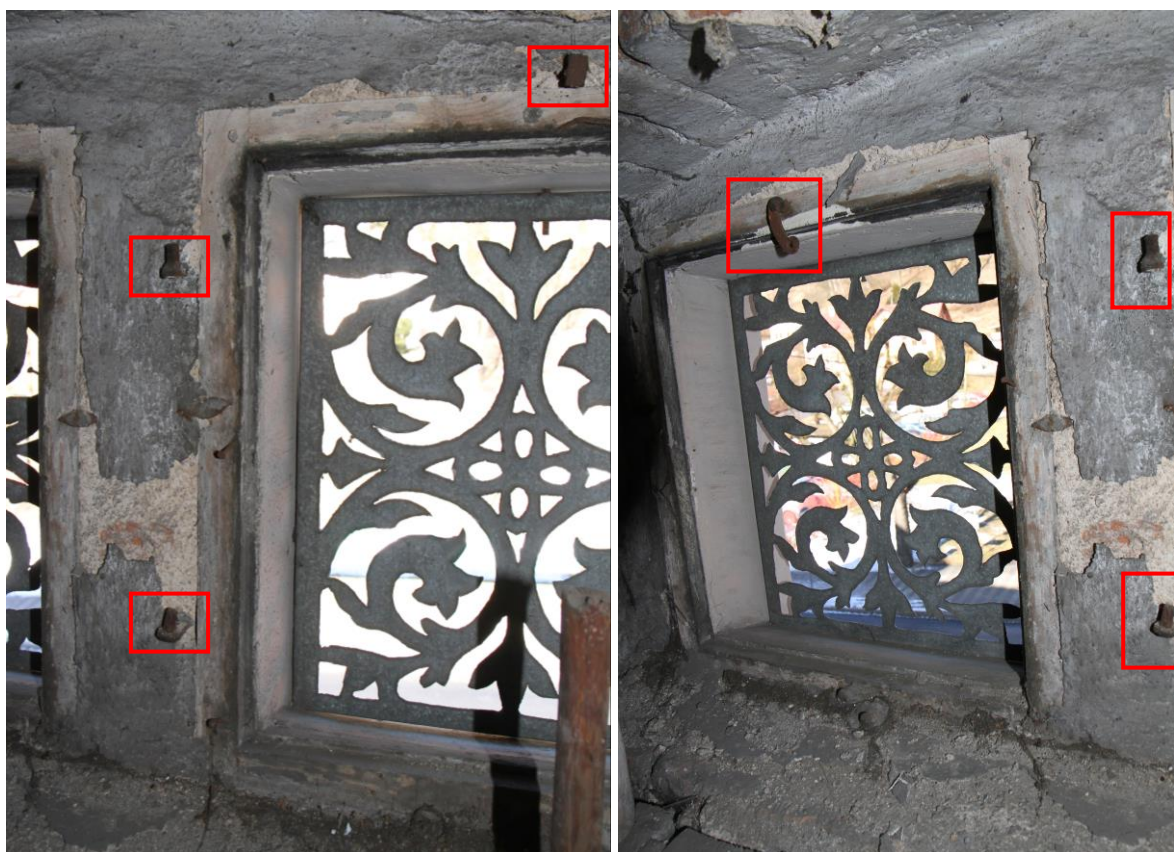
Detaily dochovaného kování

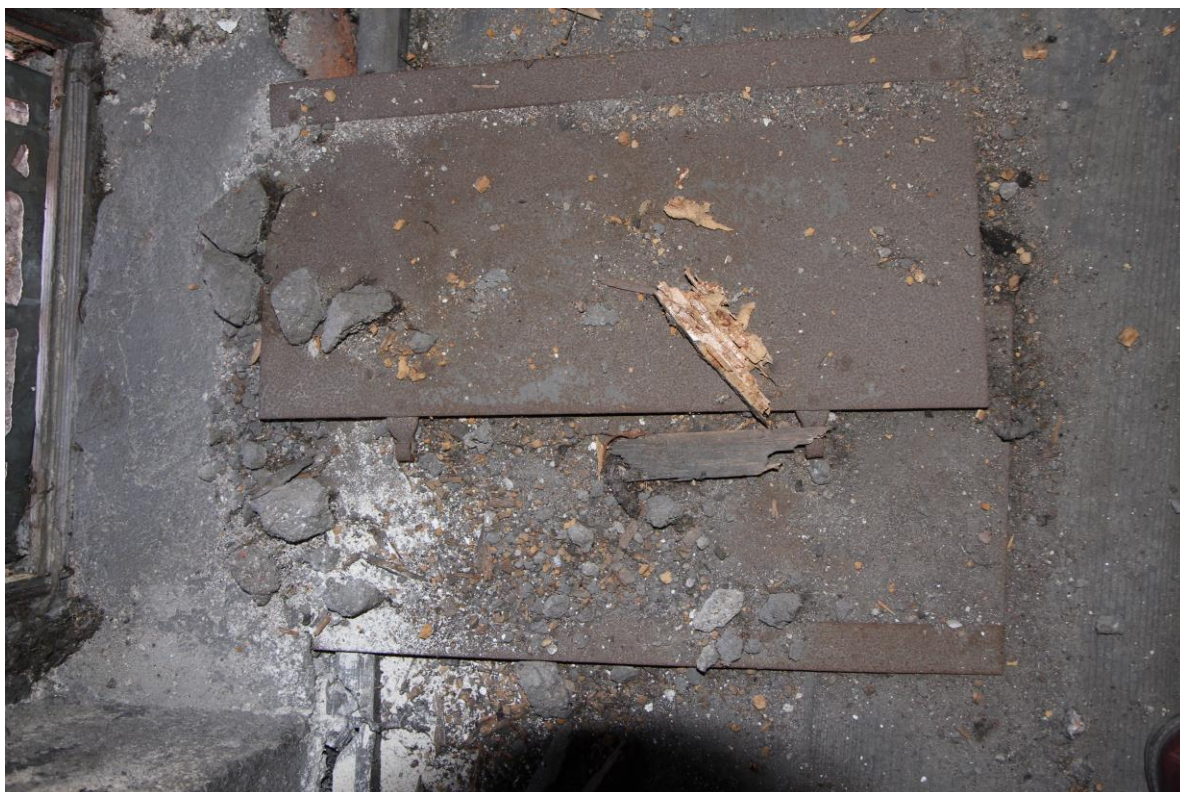
Na přístupné vnitřní straně okének nejsou patrné zbytky nátěrů, ani projevy koroze. Železné okenice jsou zkorodované s fragmenty černé barvy. Většina okenic chybí.

Vysazené železné okenice

Mřížky i okenice se mechanicky očistí od nečistot, zbytků nátěrů a produktů koroze. Povrch železe okenic a místa poškozeného zinkování mřížek se ošetří penetrátorem koroze (Alkyton -Penetrátor na rez, fa. Rust-oleum).

Povrch železných okenic se po té opatří dvěma vrstvami antikoročního nátěru (Alkyton, fa. Rust –Oleum). Povrch pozinkovaných mřížek se opatří základním nátěrem na pozink (Galvinol, fa. Rust-Oleum) a po té antikoročním nátěrem (Alkyton, fa. Rust – Oleum).

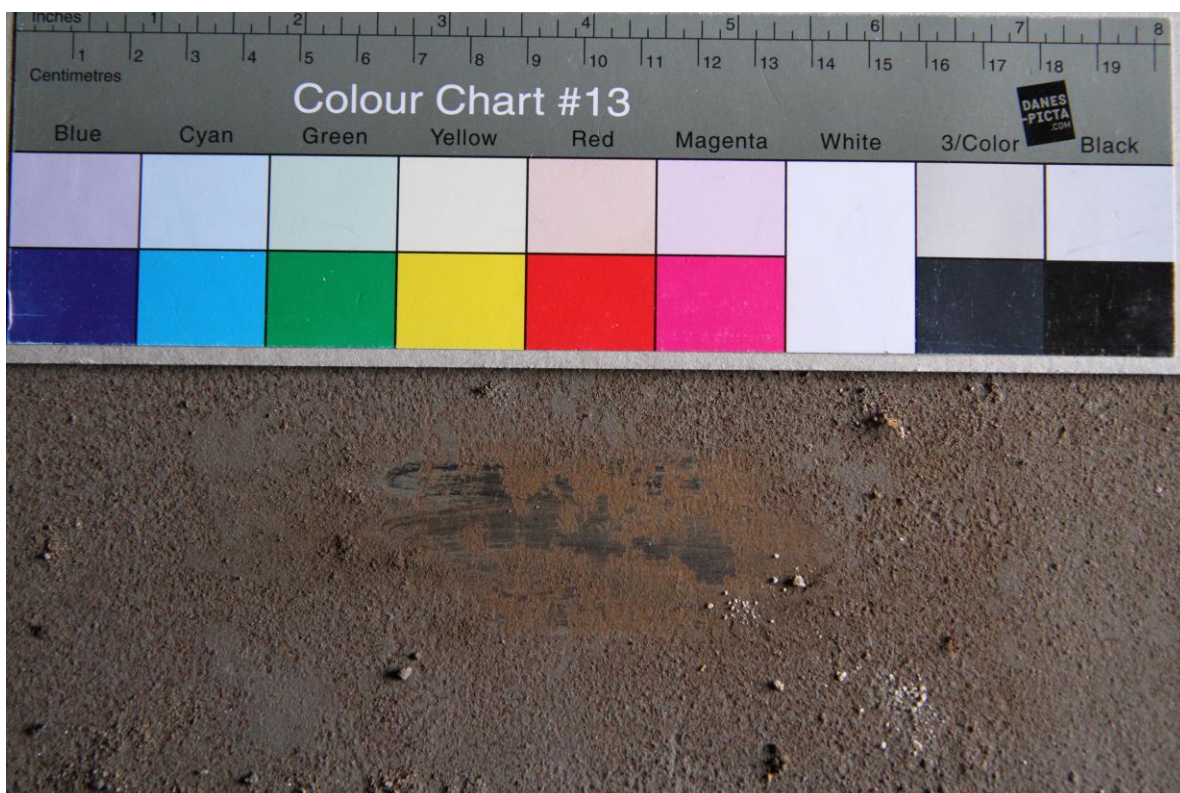
Fragmenty černého nátěru na okenicích

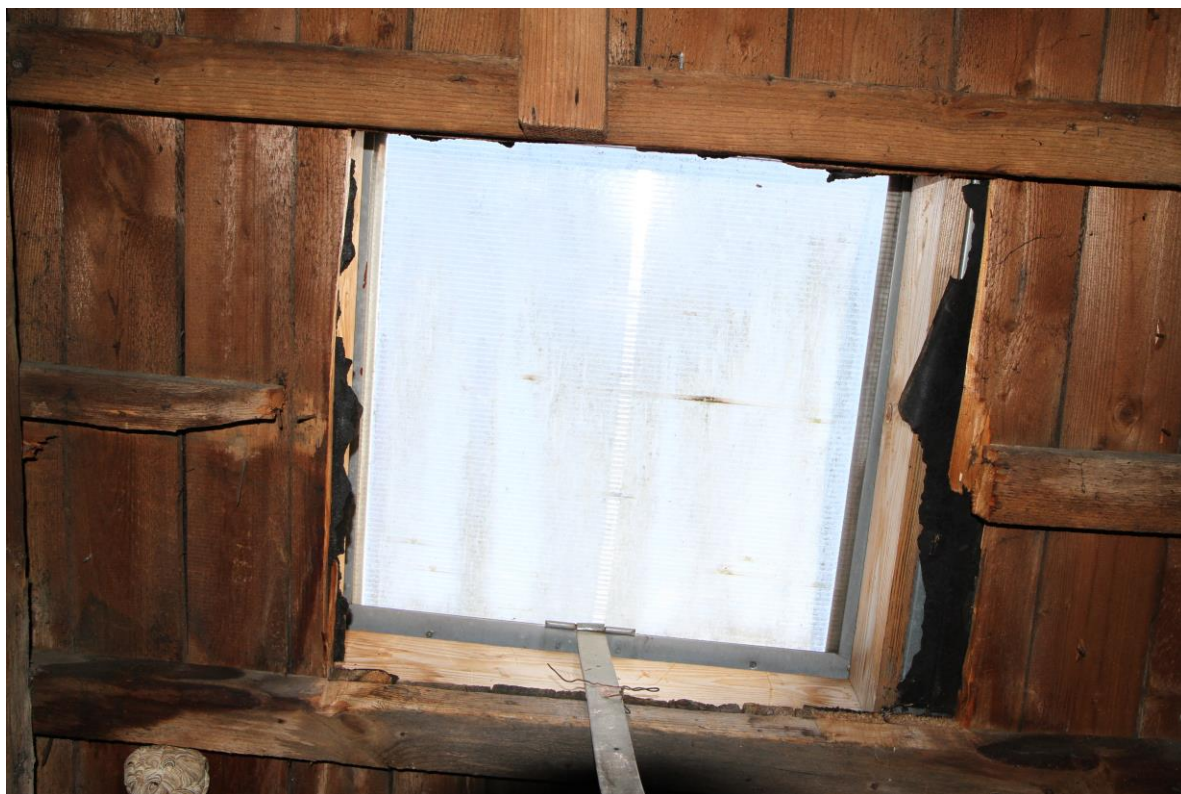
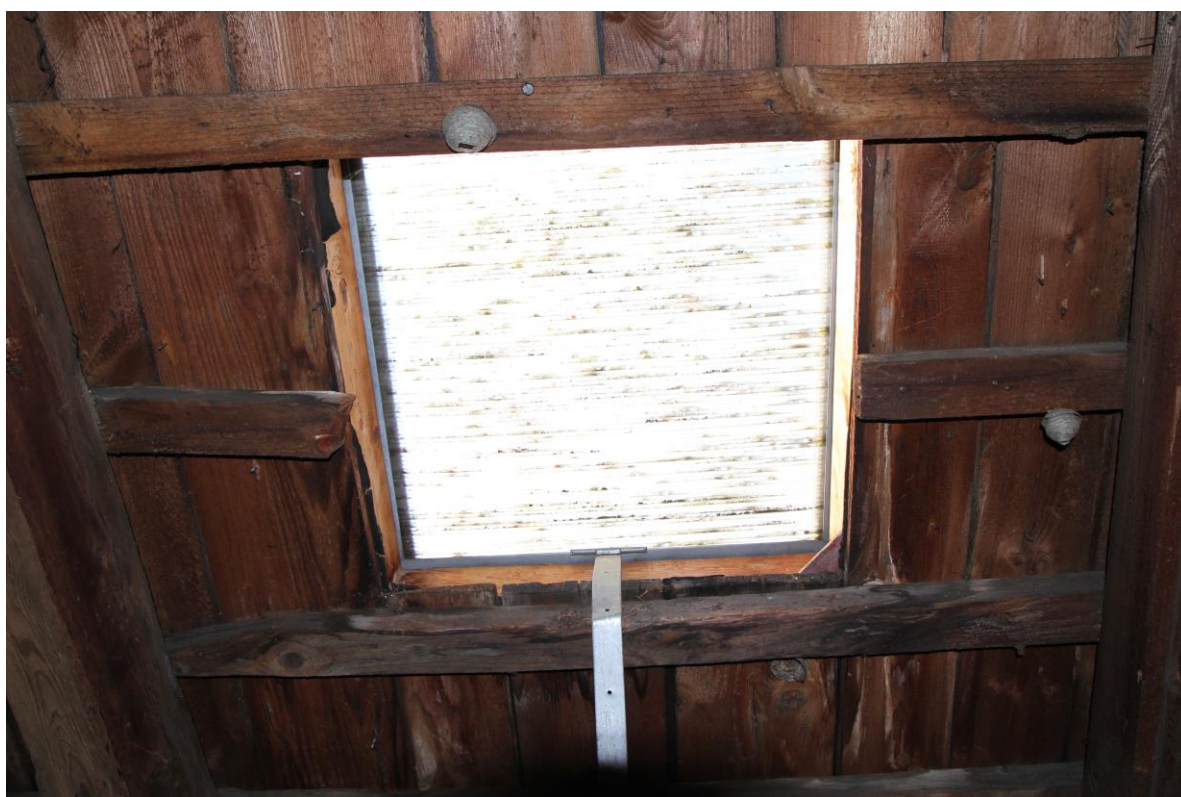
Novodobá okna v dobrém stavu, přirozeně znečištěná.

Novodobá střešní okna

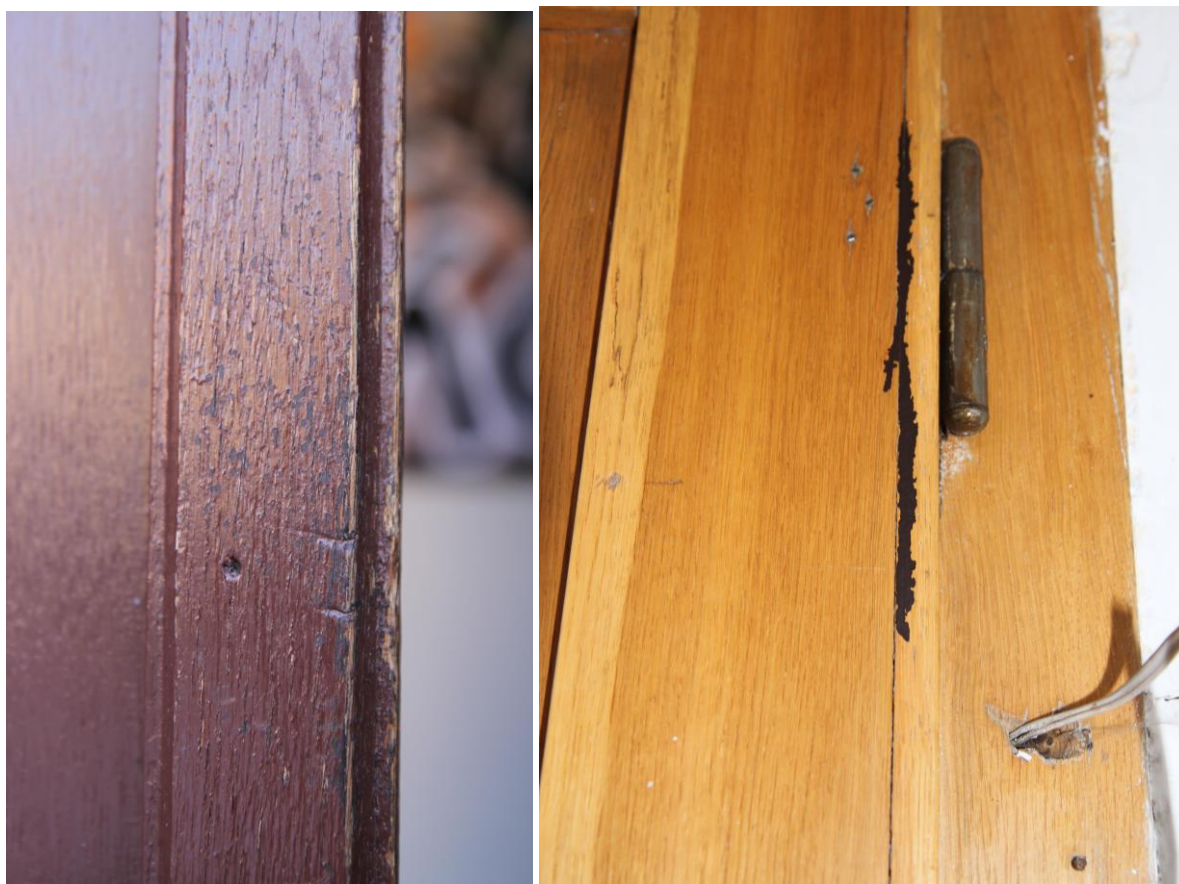
Detaily spodní vrstvy tmavého nátěru na vnější straně vstupních dveří a jeho fragmenty (patrně zateklé) na jejich vnitřní straně

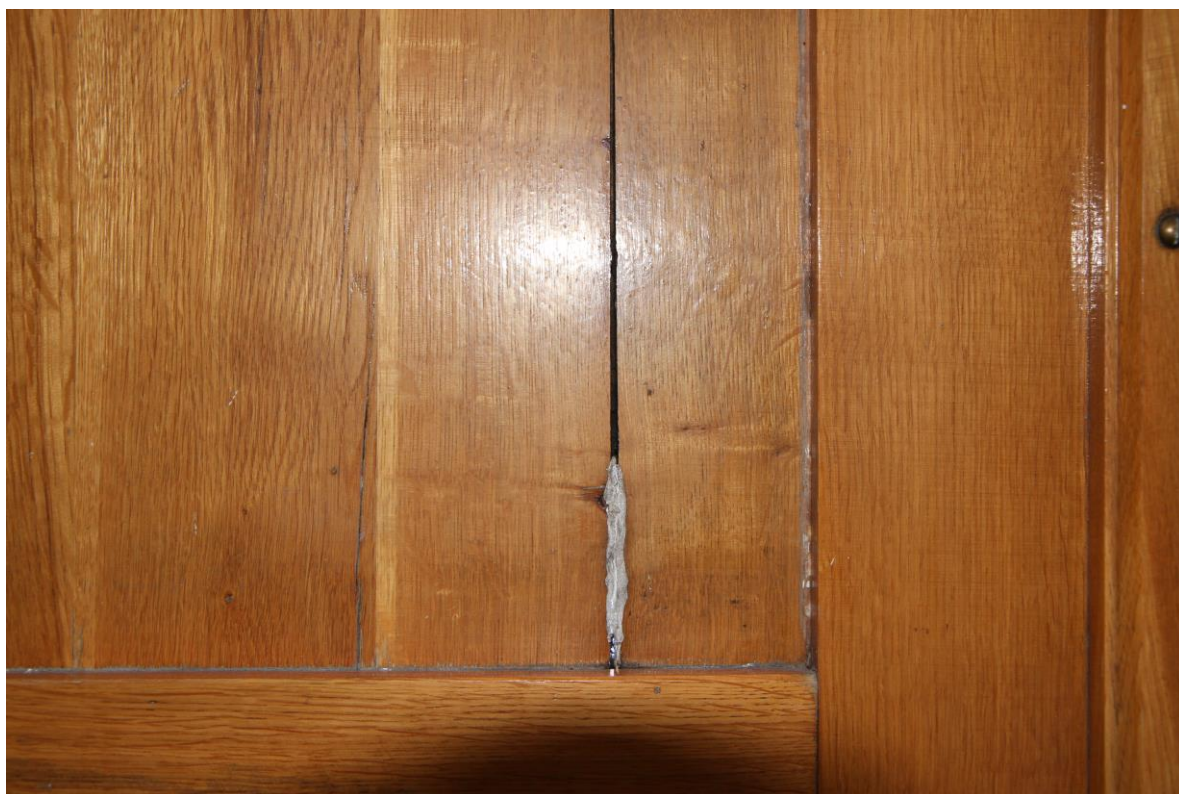
Dveře jsou v dobrém stavu, patrně byly zrestaurovány společně s rekonstrukcí fasády. Je tu opatrné jen běžné opotřebení – z vnější strany degradace nátěru ve spodní části nad chodníkem a mírnou degradaci dřeva v této oblasti, rozestoupení některých spojů, vyžilý a vydrolující se tmel ve spárách. Vnitřní strana dveří je nalakovaná bezbarvým lakem, Vnější strana je opatřena tmavě hnědým monochromním nátěrem, pod kterým se nachází jedna vrstva černého nátěru.

Detaily rozestoupených spár

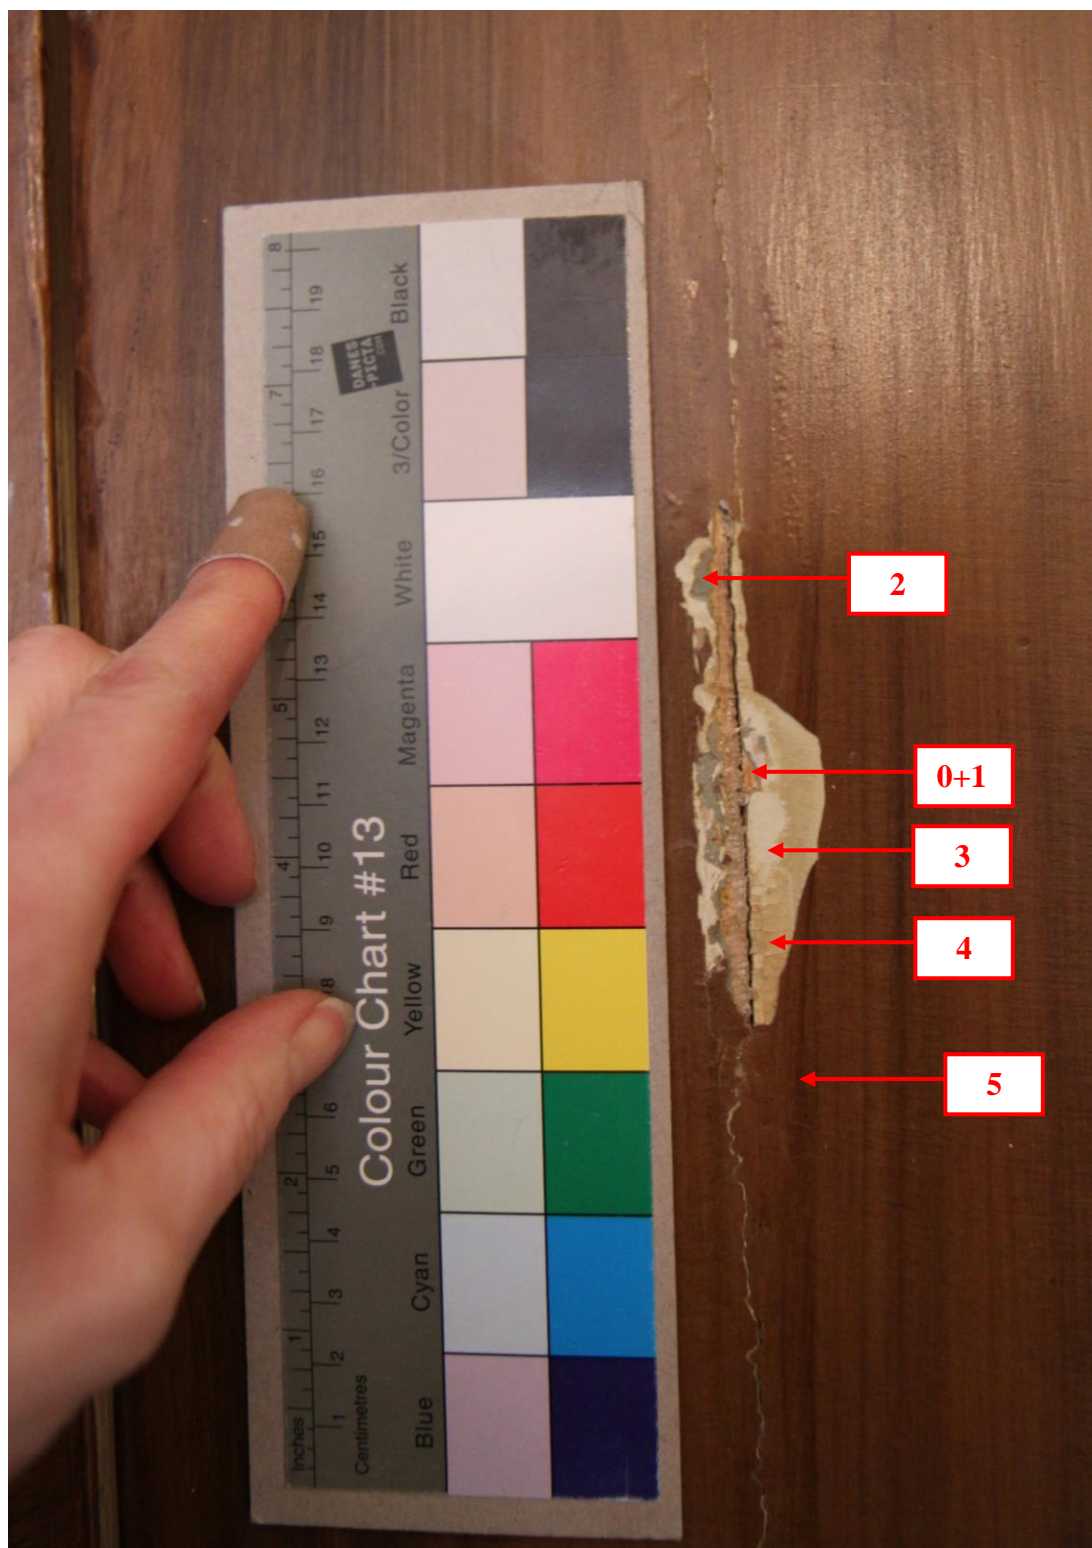
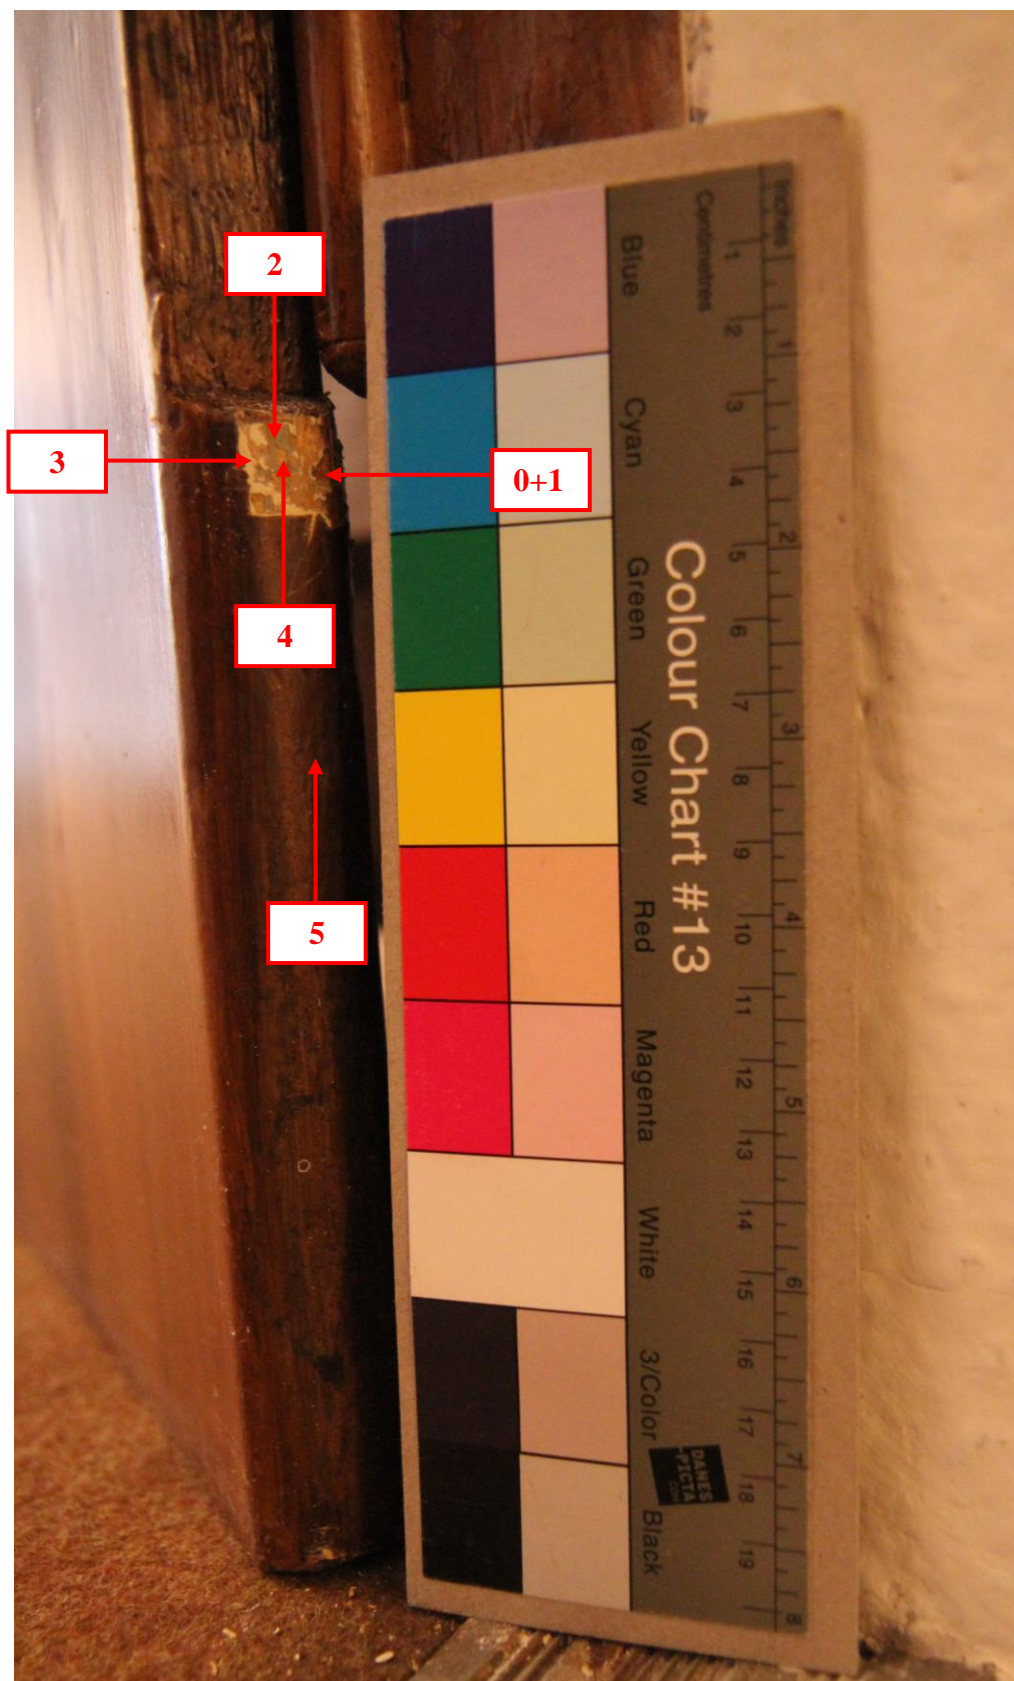
Dveře pokrývá druhotné fládrování, pod kterým se dochovaly fragmenty starších nátěrů v zeleném a lomeně bílém odstínu, které jsou obtížně od sebe oddělitelné. Nejstarší barevná úprava má okrovohnědý odstín, je možné, že se jednalo o fládrování.

Průzkum barevnosti dveří ve 2. NP: 0 – povrch dřeva, 1 – fragmenty okru, 2 – zelený nátěr, 3 – lomená bílá, 4 – světle okrová, 5 – současný fládr

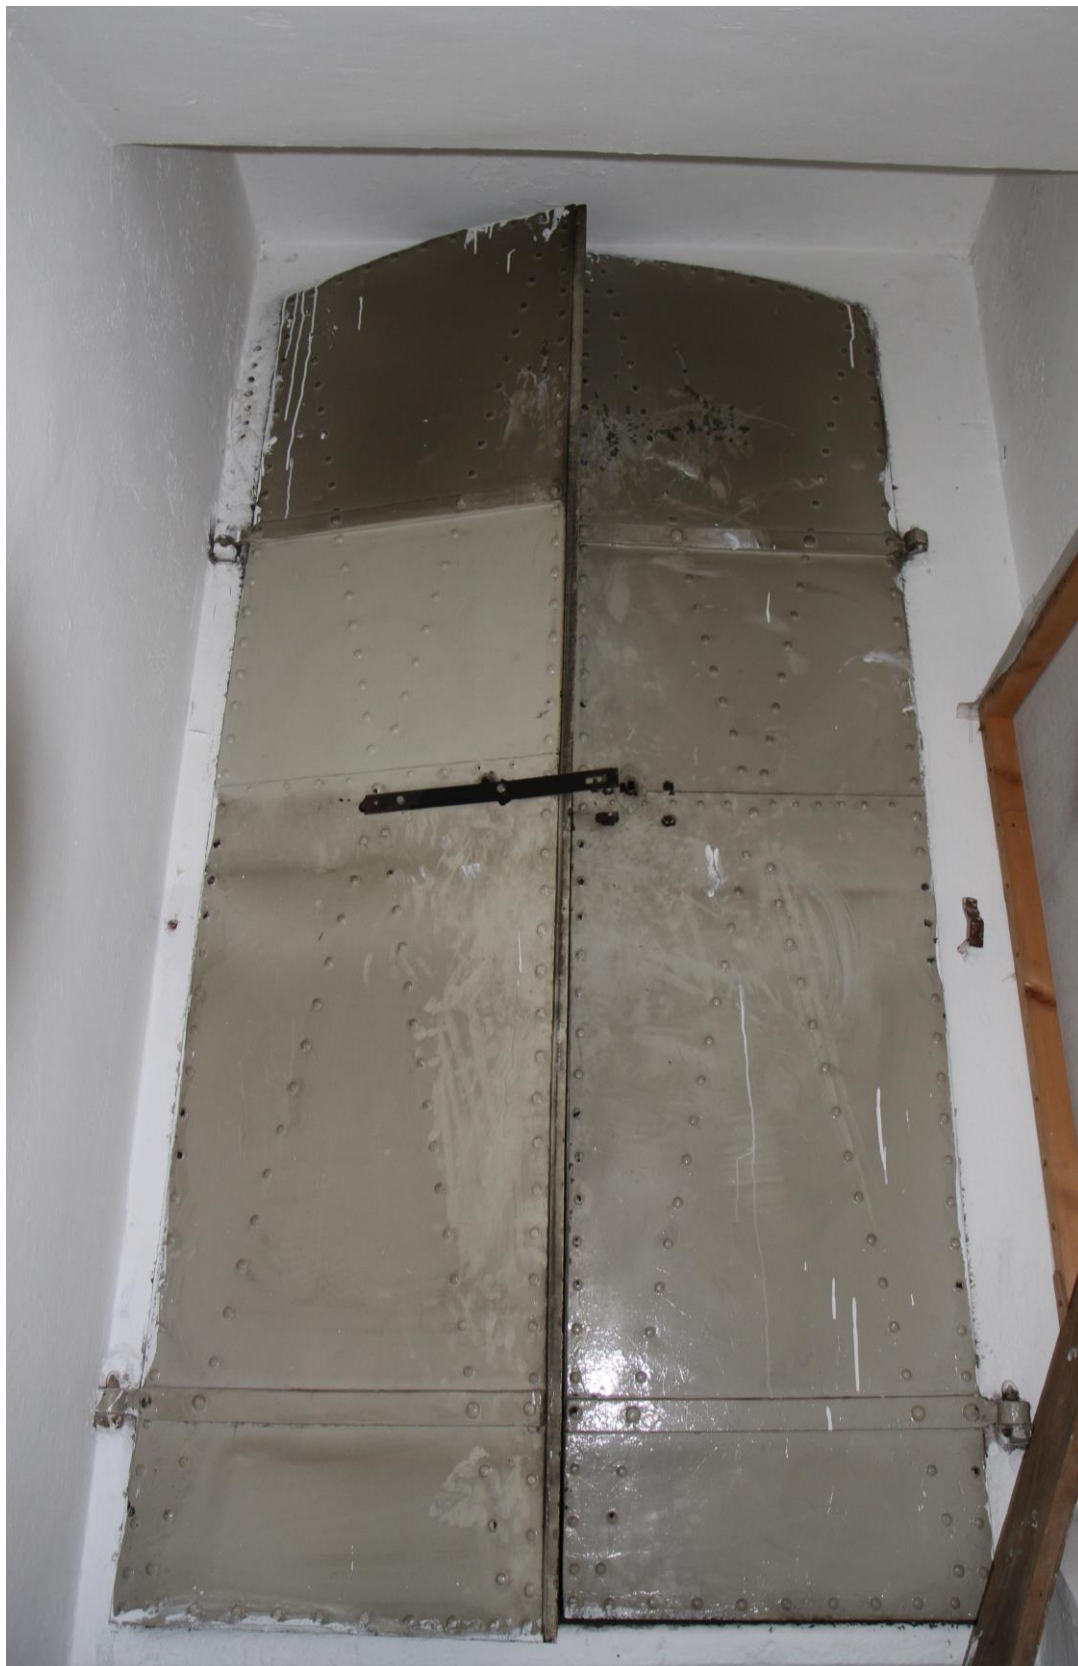
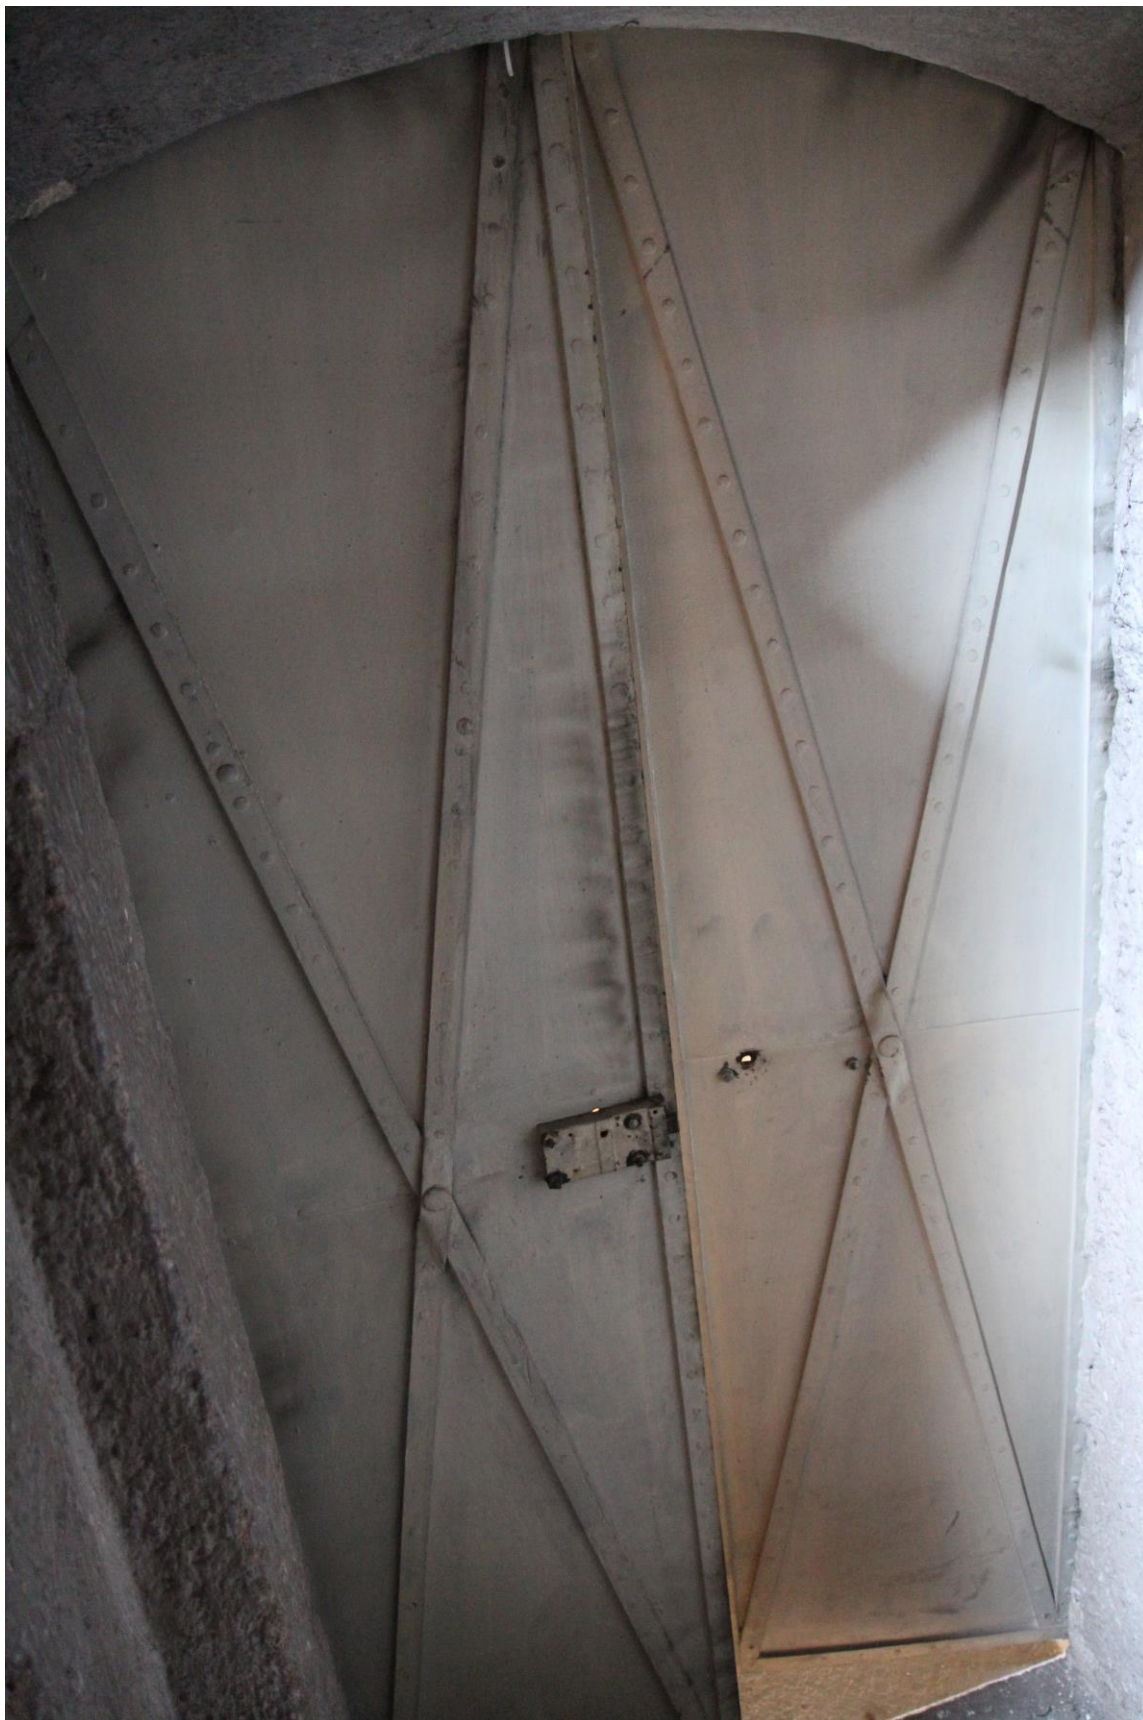
### Dveře do podkroví – D3

Plechové nýtované dveře se dochovaly v dobrém stavu. Na pohled nejvíce známky výraznější koroze, ani mechanického poškození. Pod současným béžovým nátěrem se dochovaly fragmenty starších barevných úprav v zelené, okrové a lomeně bílé. Nejstarší povrchová úprava je černá.

Krabicový zámek je rozbitý, nahrazuje jej nevhodný novodobý úchyt pro visací zámek. Kliky chybí.

Nejprve se ze dveří sejmou nevhodné novodobé doplňky a po té se osnímají druhotné nátěry špachtlí po nahřátí horkovzdušnou pistolí a dočistí odstraňovačem nátěrů (Lakostan, fa. LachNer). Zkorodovaná místa budou ošetřena odrezovačem a povrch dveří opatřen dvěma vrstvami antikoroziního nátěru (Hostagrund, fa. Barvy a laky Hostivař).

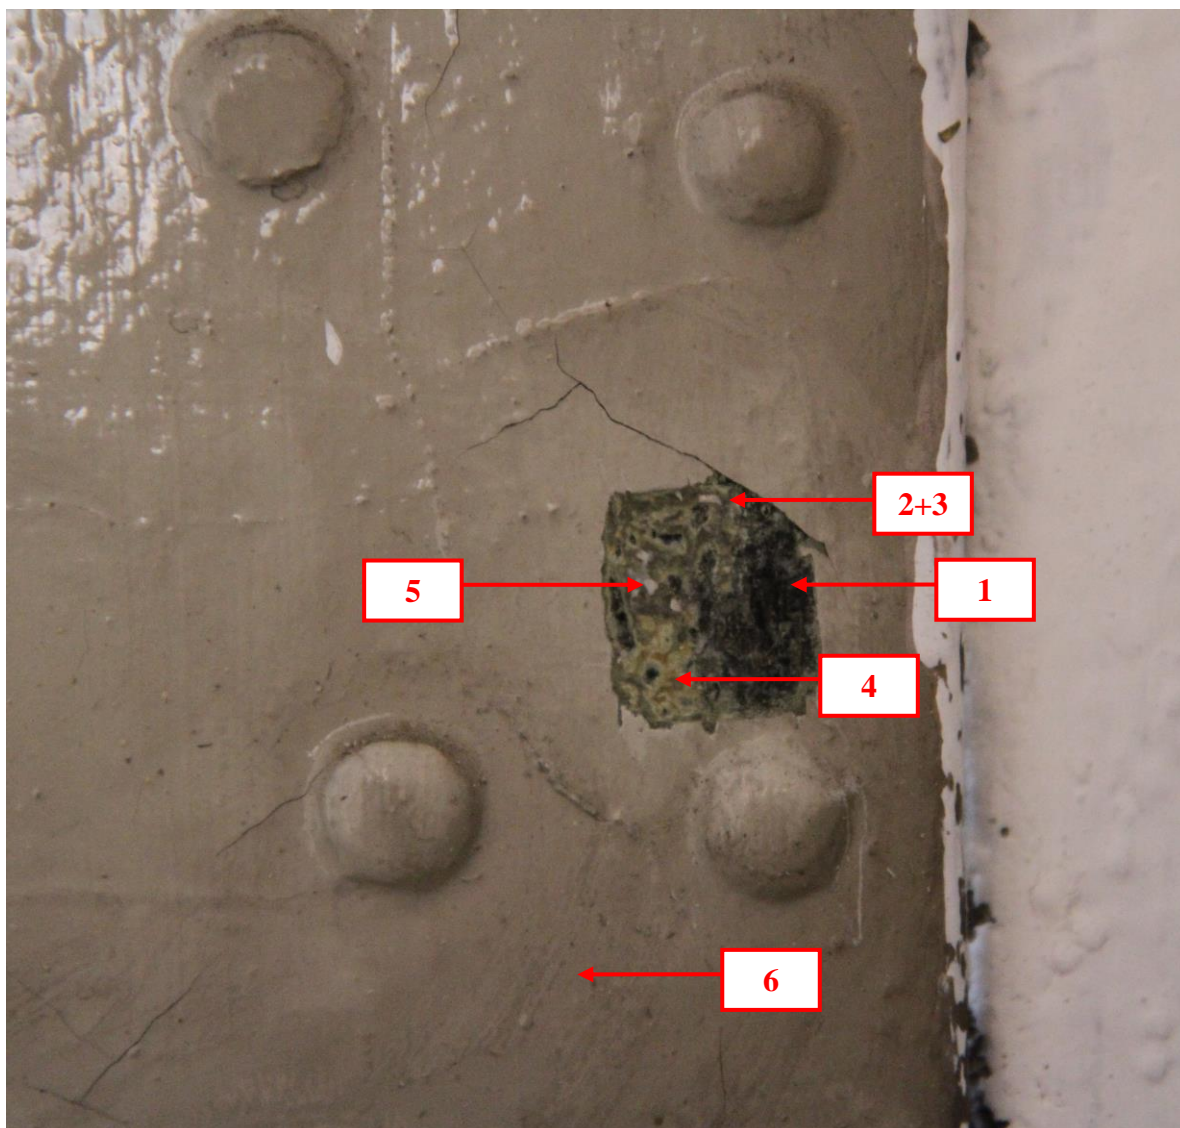
Průzkum barevnosti plechových dveří do podkroví: 1 – černý nátěr, 2 +3 – světle zelený a tmavě zelený nátěr, 3 – okrový nátěr, 5 – fragmenty bílé, 6 – současná šedá
