# RESTAURÁTORSKÁ DOKUMENTACE

## **Restaurátorský průzkum a záměr oken, dveří, zábradlí, schodišť a zbytků elektroinstalace budovy muzea v Nejdku**

**Březen 2018**

**TERRIGENA Art s.r.o.**

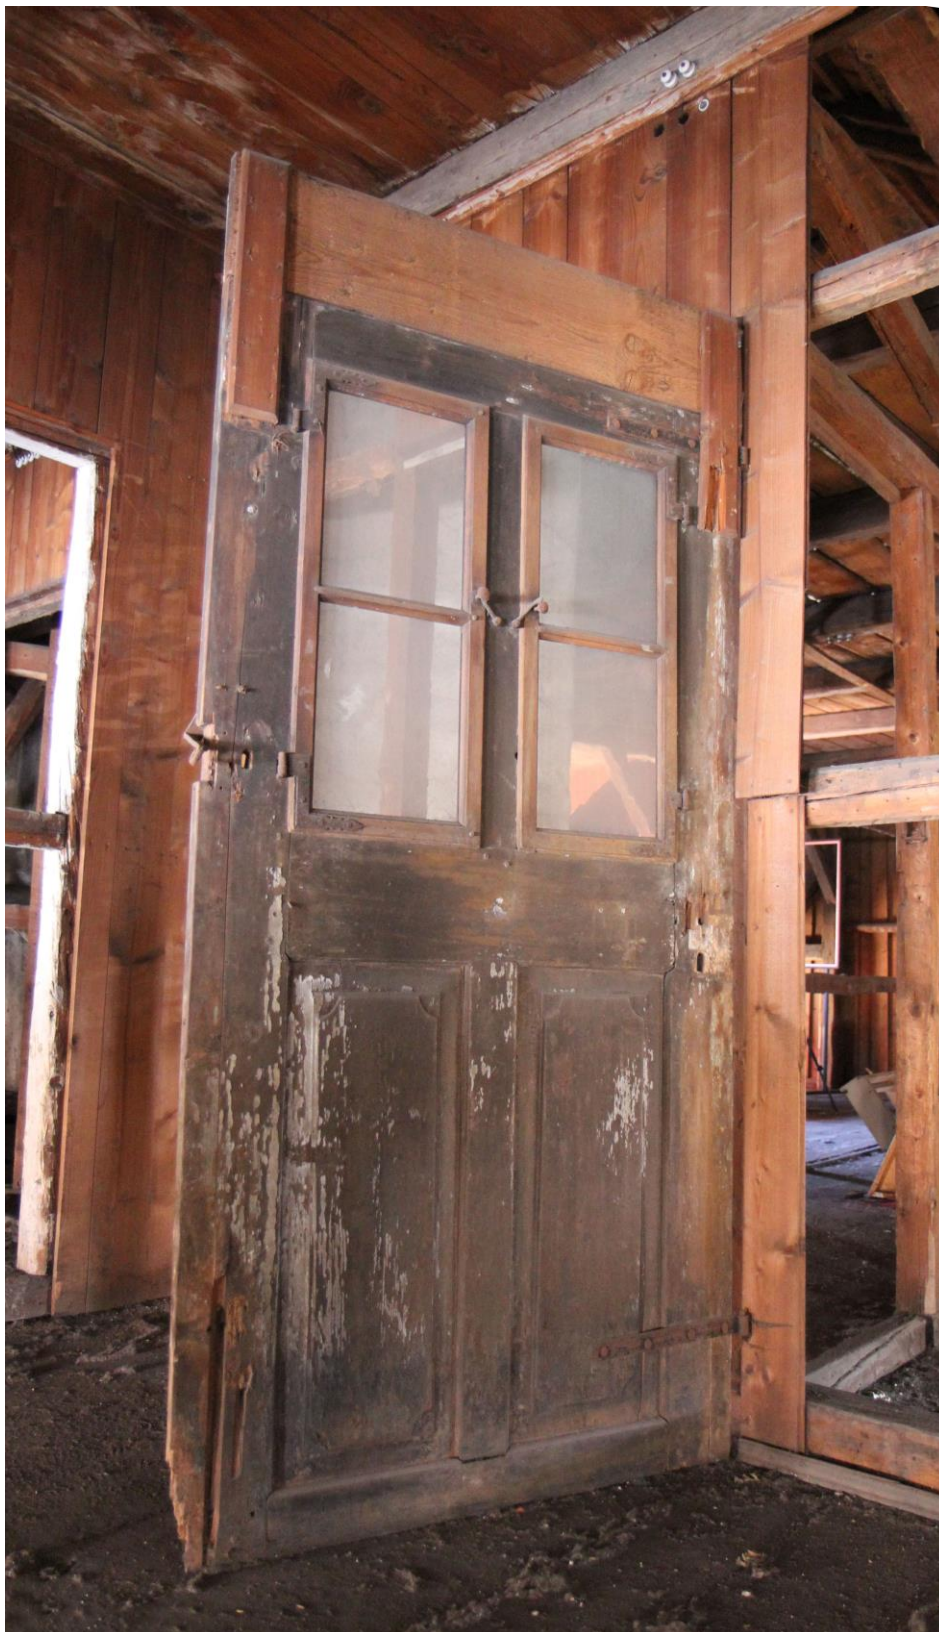
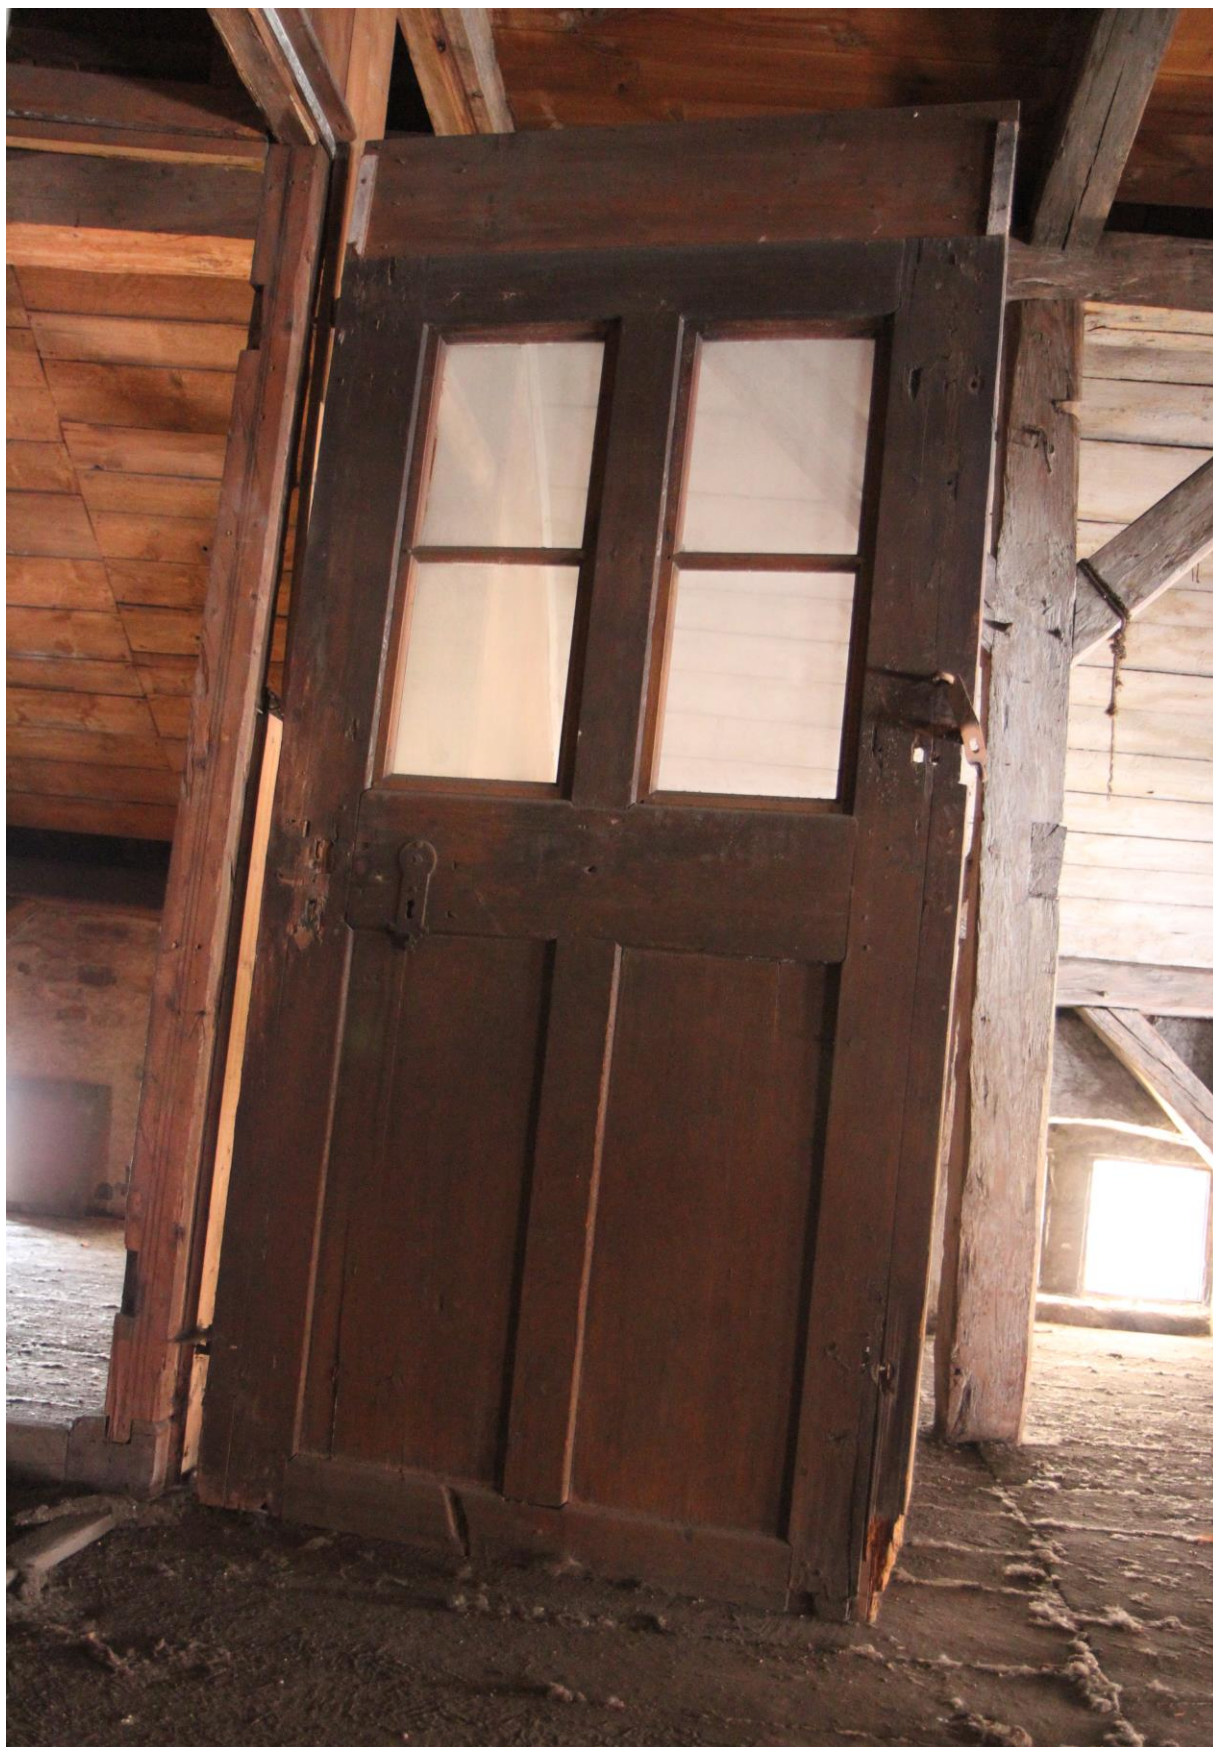
## Dveře v podkroví – D4

Dveře jsou silně poškozené druhotnými zásahy. Horní část je neodborně nastavená, na obou stranách křídla jsou vyvrtané otvory pro zámky, které dnes chybí. Hrany dveří jsou vyštípané a křídlo nese další mechanická poškození. Dochované historické kování je zkorodované, panty a úchyt pro visací zámek je nevhodný, druhotný. Dřevo je značně degradované.

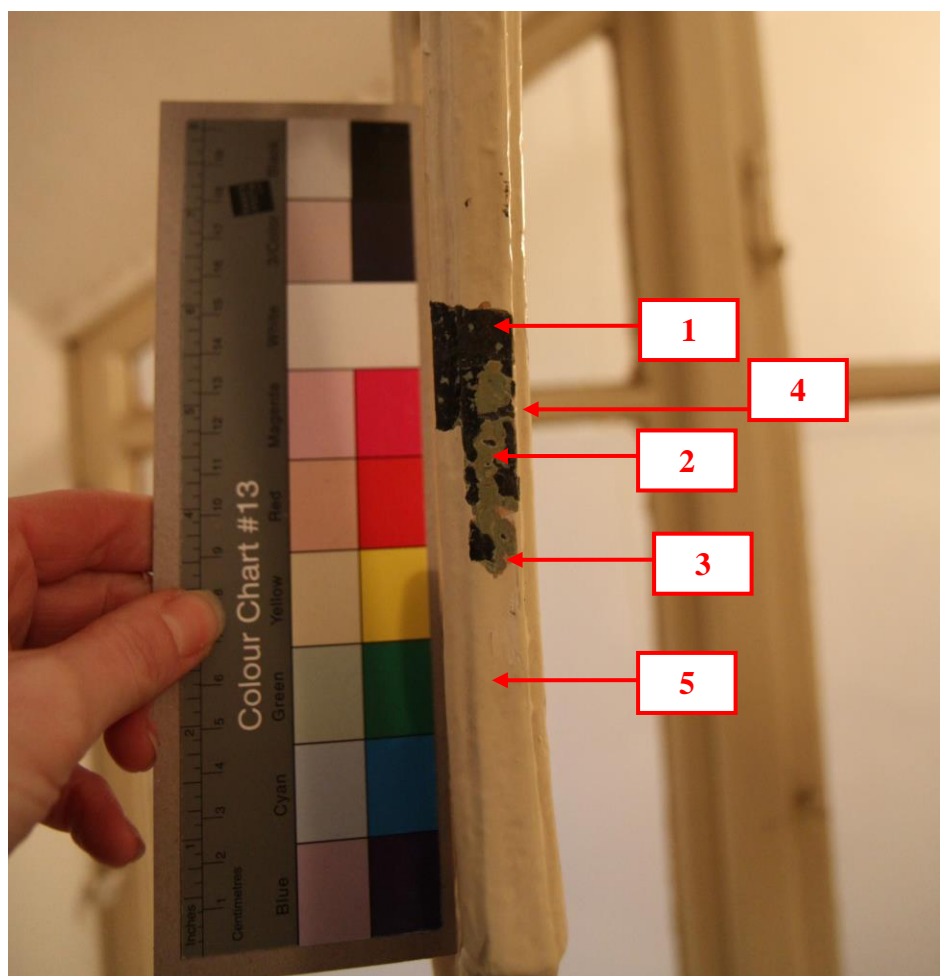
Průzkum barevnosti litinové části zábradlí: 1 – černý nátěr, 2–zelený nátěr, 3 – okrový nátěr, 5 – bílá, 6 – současná lomená bílá

Zkorodovaná místa litinových a železných částí budou ošetřena odrezovačem a povrch kovu opatřen dvěma vrstvami antikoroziního nátěru (Hostagrund, fa. Barvy a laky Hostivař).

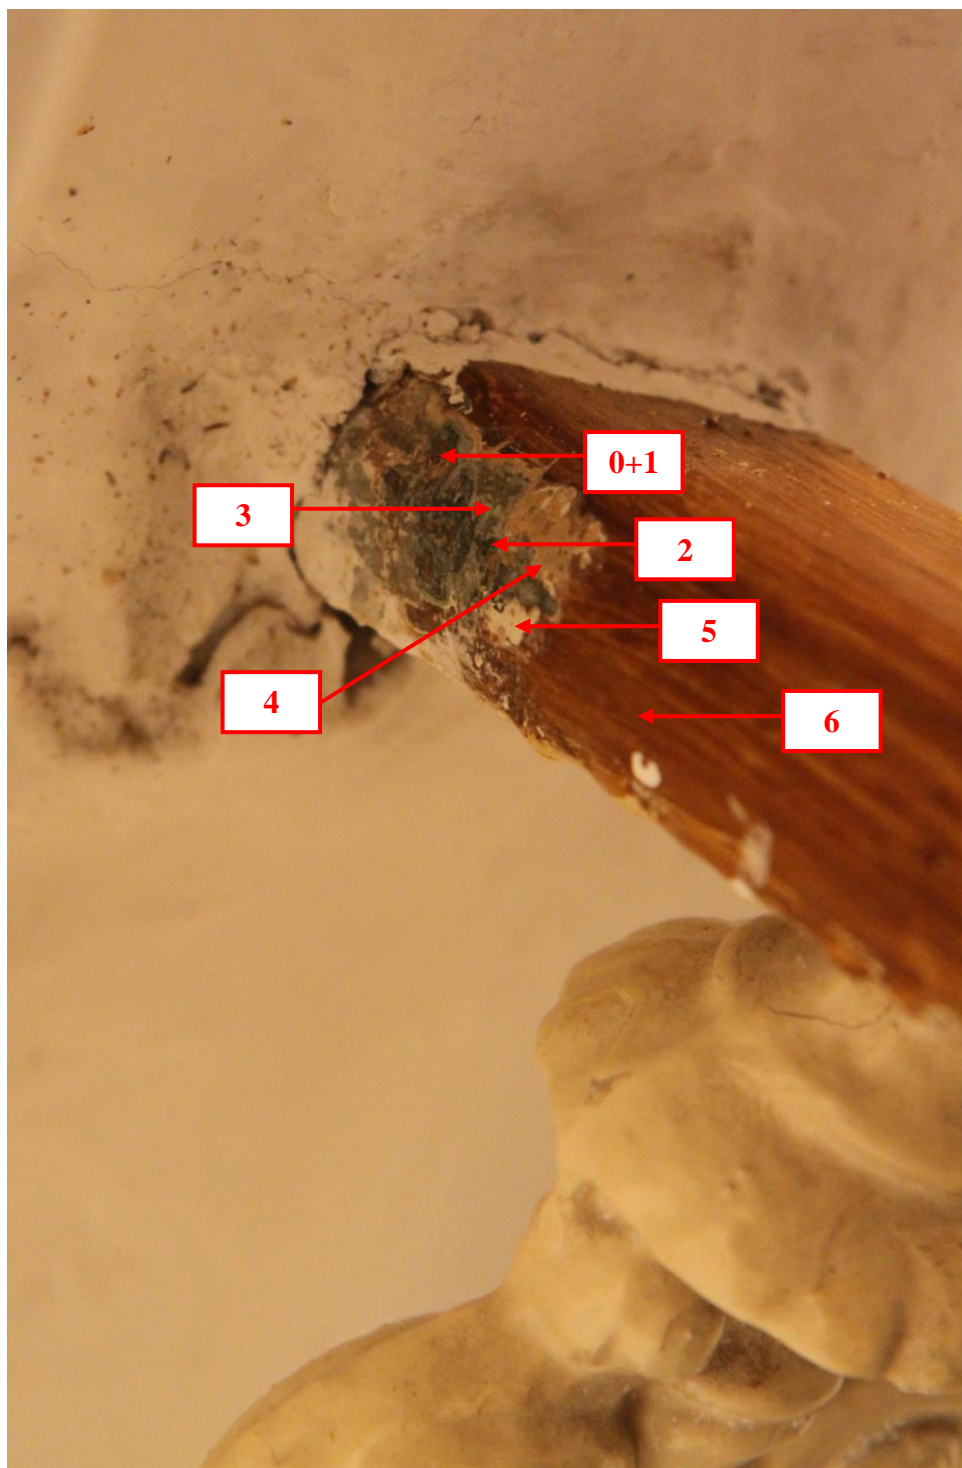
Průzkum barevnosti dřevného madla zábradlí: 0+1 povrch dřeva s fragmenty světlého okru, 2 – tmavě zelená, 3 – světle zelená, 4 – okrová, 5 – bílá, 6 – současný fládr

Poškozená místa na dřevě se vytmelí (Clou Holzpaste, fa. Clou). Po té bude povrch opatřen novým fládrem, nebo monochromním nátěrem.

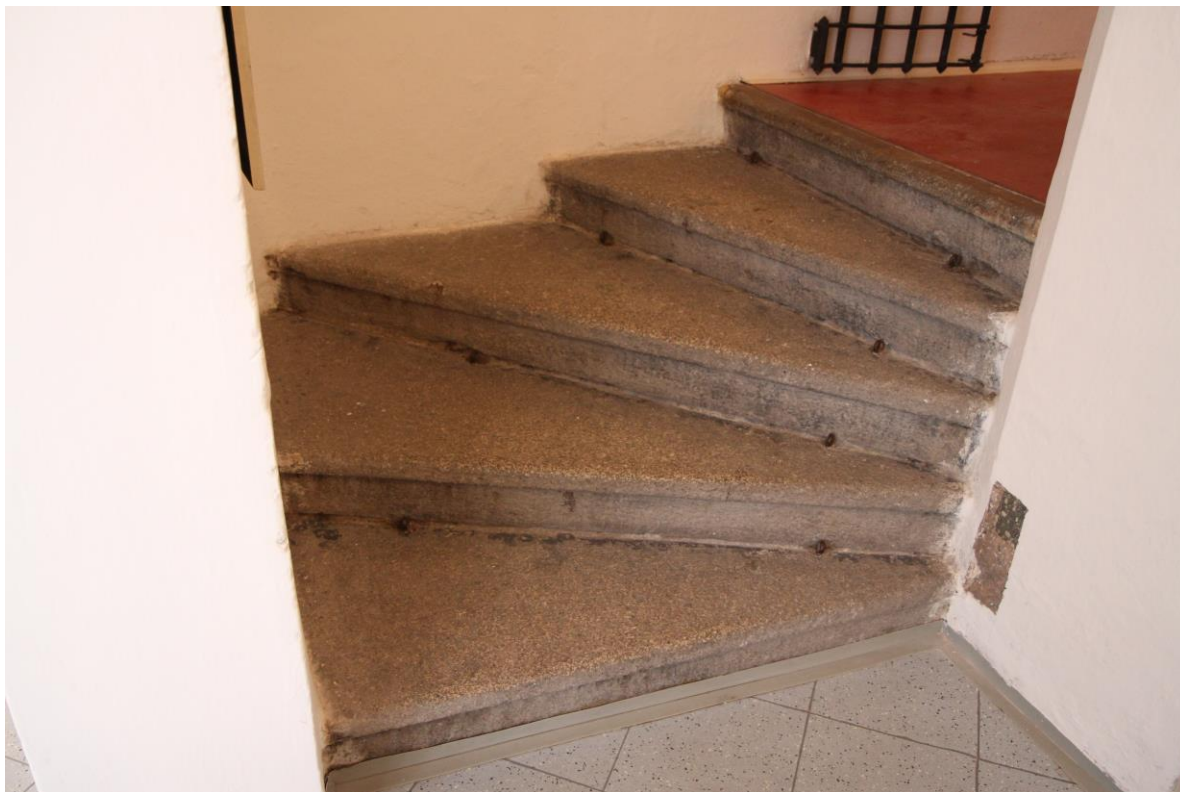
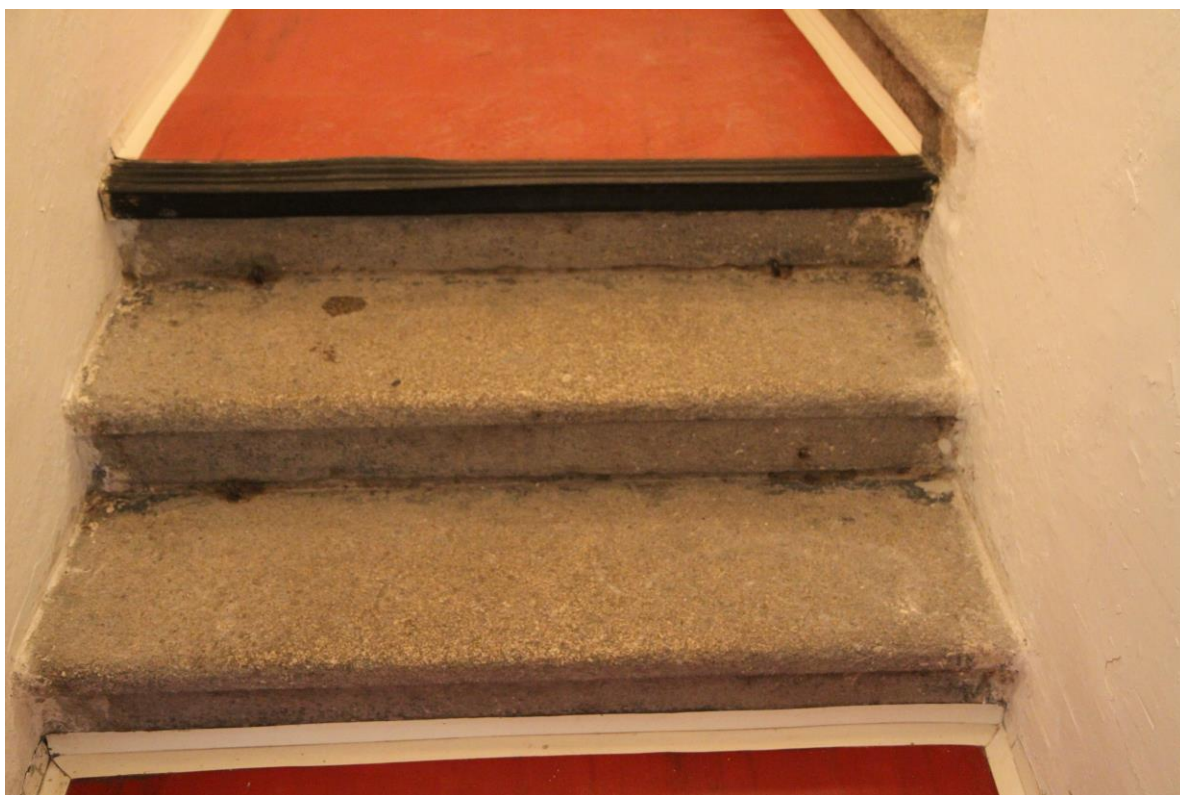
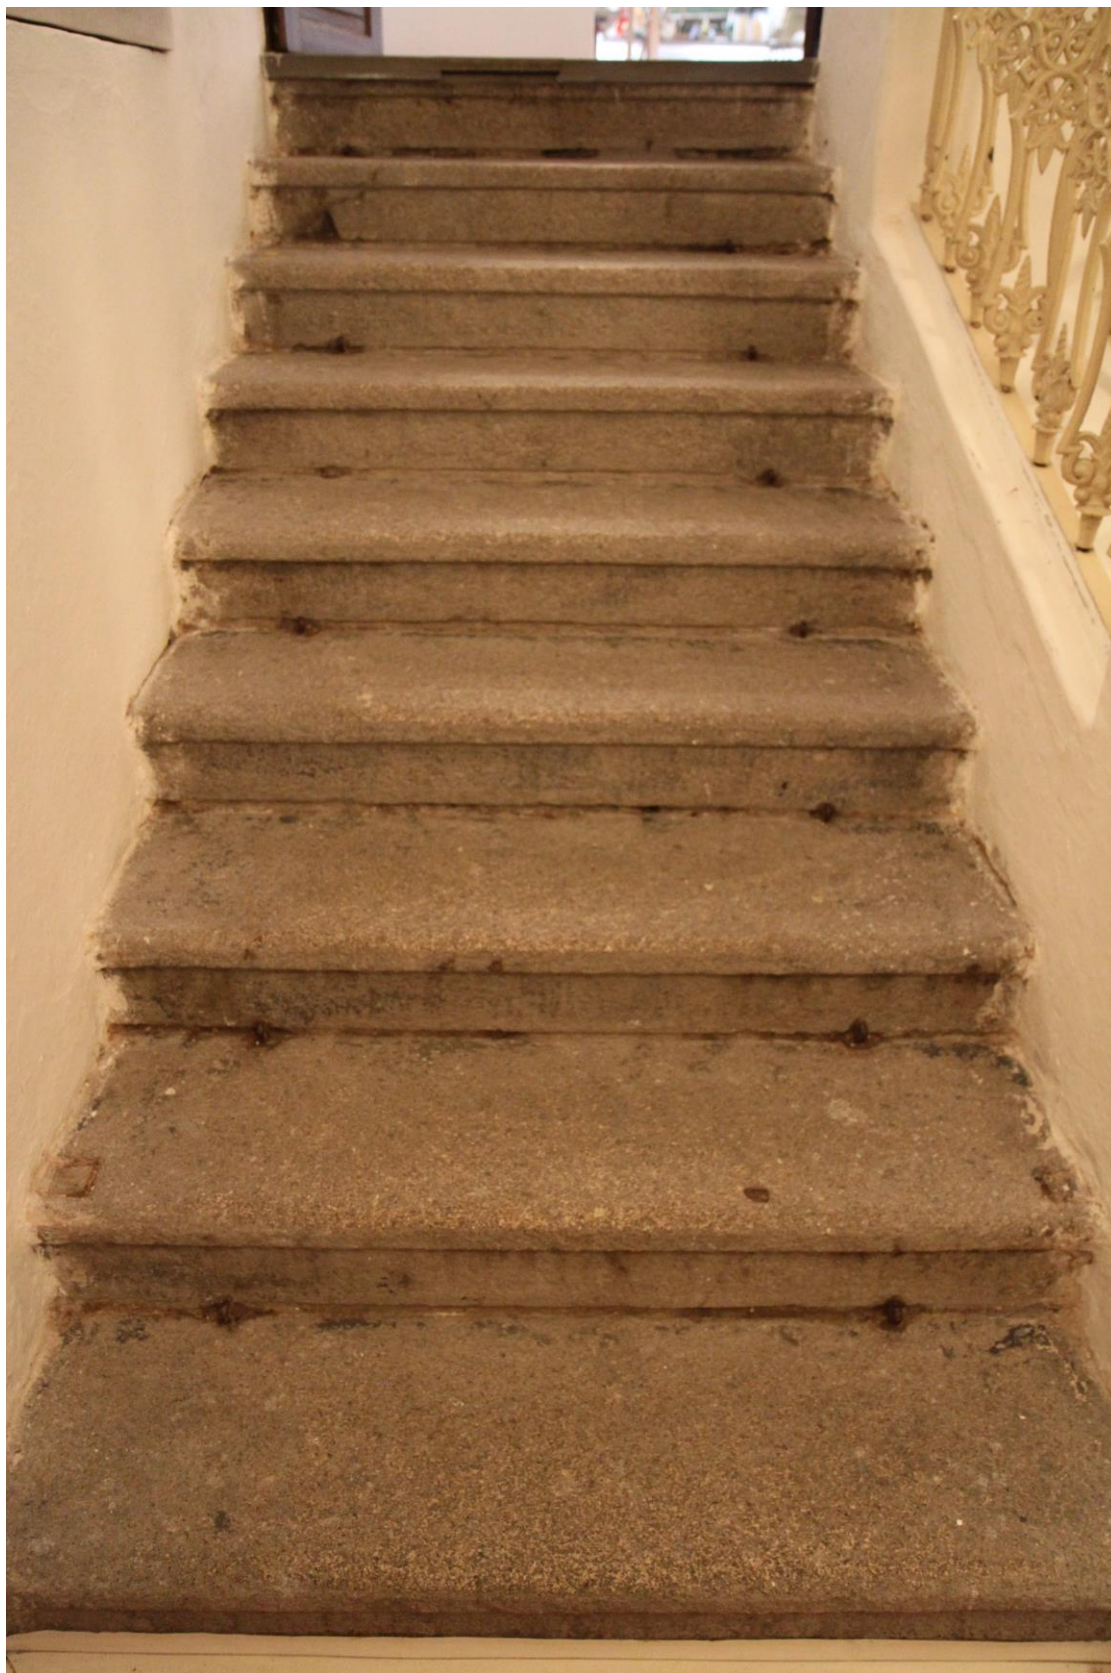
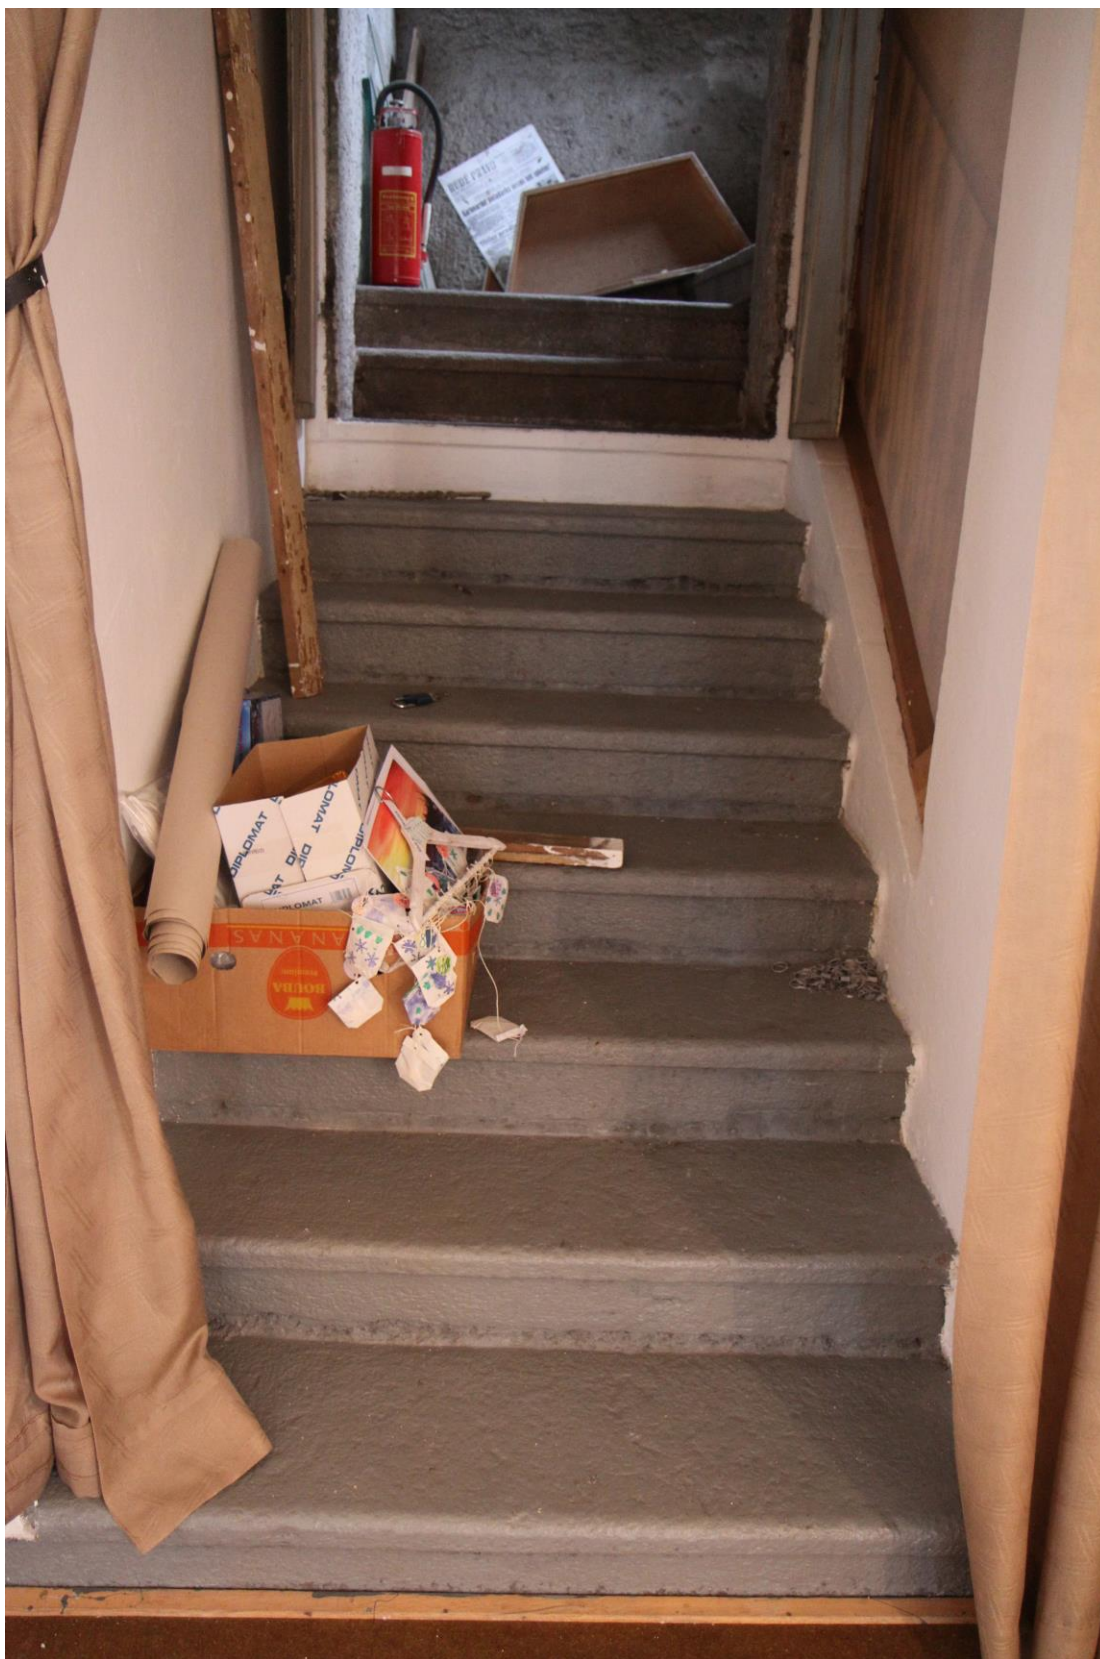
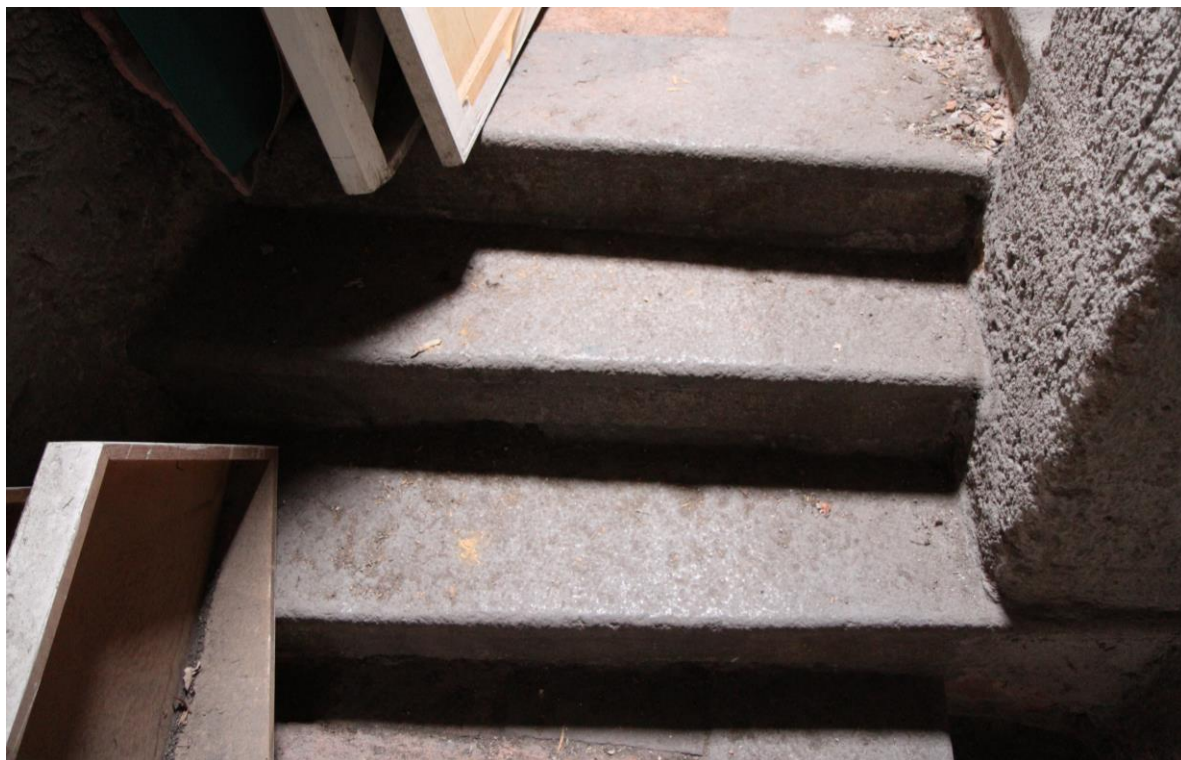
### Žulové schodiště – K1 – K6

Žulové stupně se dochovaly v dobrém stavu, nevykazují statické poruchy, výraznější prošlapání, ani větší mechanická poškození. Povrch nese fragmenty druhotných nátěrů, chybí kobercové tyče, po kterých se dochovaly úchyty. Výplně spár se místy vydrolují. Více poškozené jsou stupně vedoucí na půdu.

Schodiště se omyjí kartáči a jarovou vodou. Zbytky druhotných nátěrů budou odstraněny chemickým odstraňovačem (Lakostan, fa. Lach-Ner). Uvolněné výplně spár se odstraní a spáry na těchto místech doplní minerálním tmelem probarveným ve hmotě (křemičitý písek, světlostálé pigmenty, malé množství bílého cementu, Sokrat S2802A). Po zavaznutí bude povrch tmelu strukturálně scelen se svým bezprostředním okolím. Kobercové tyče je možné nechat vyrobit nové, ale to pouze v případě, že budou stupně kryté kobercem.

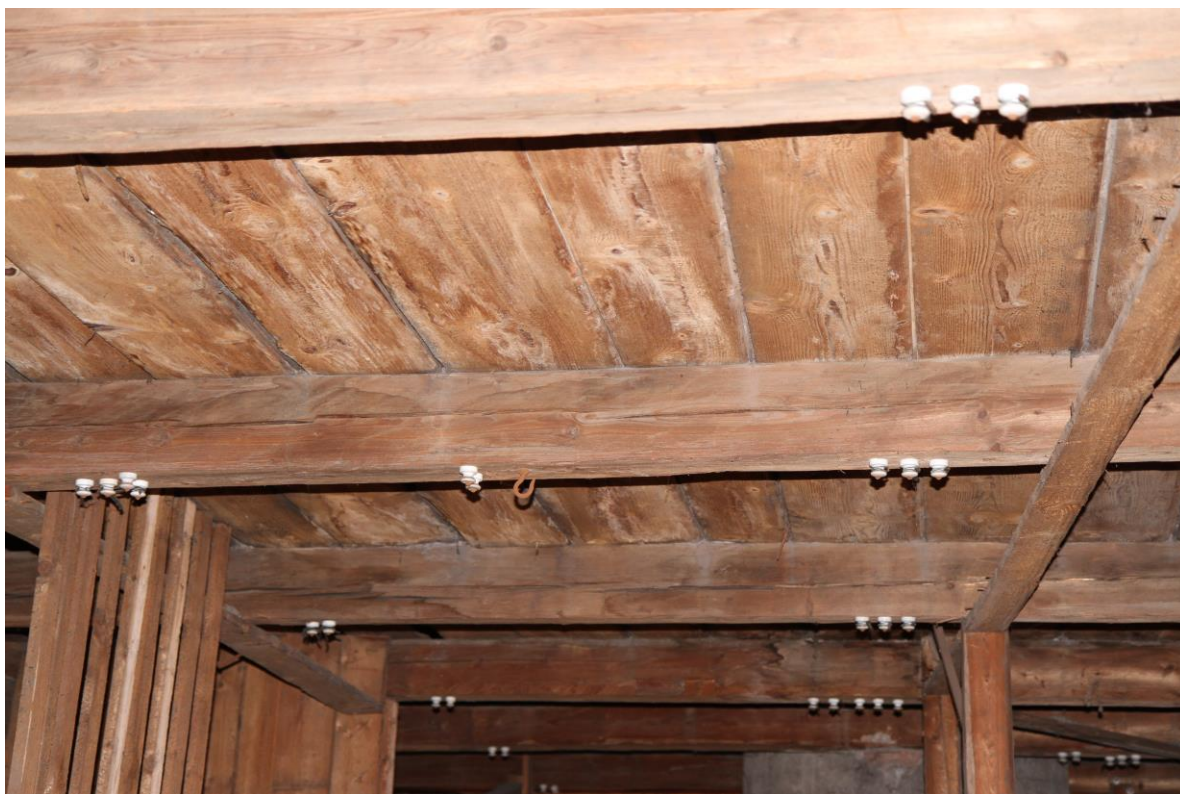
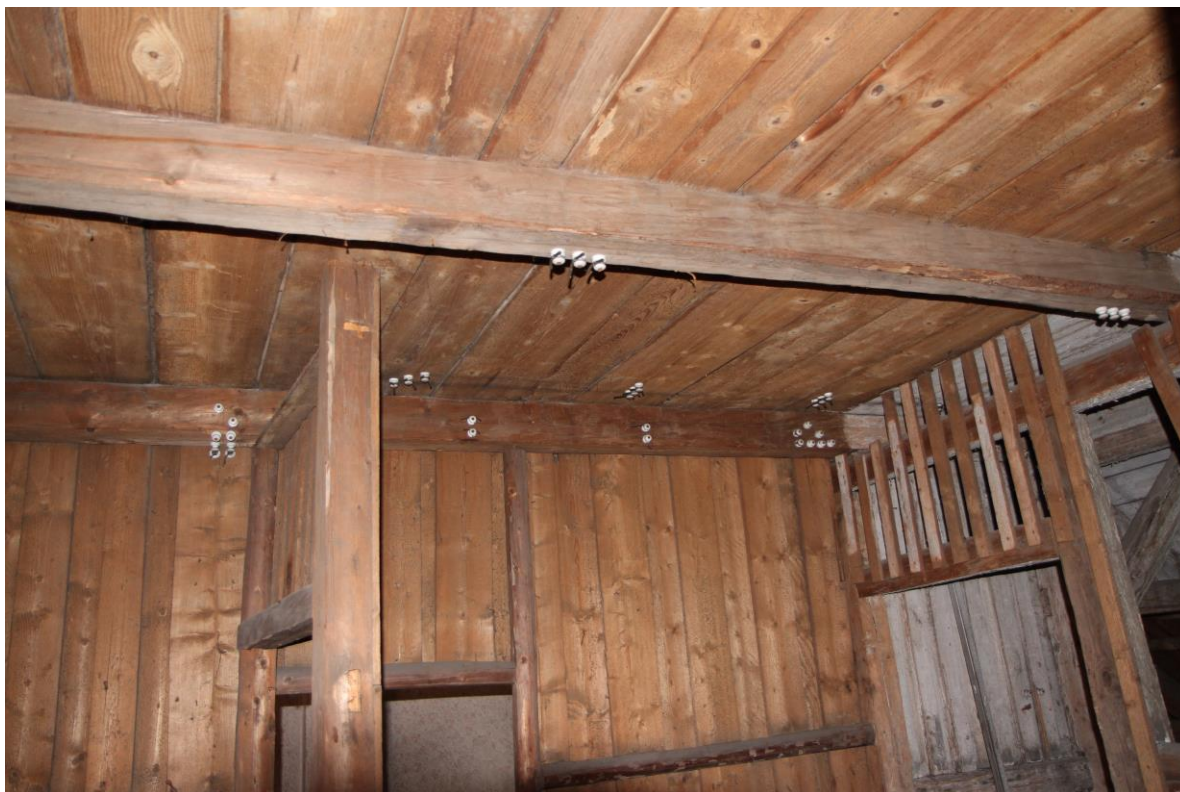
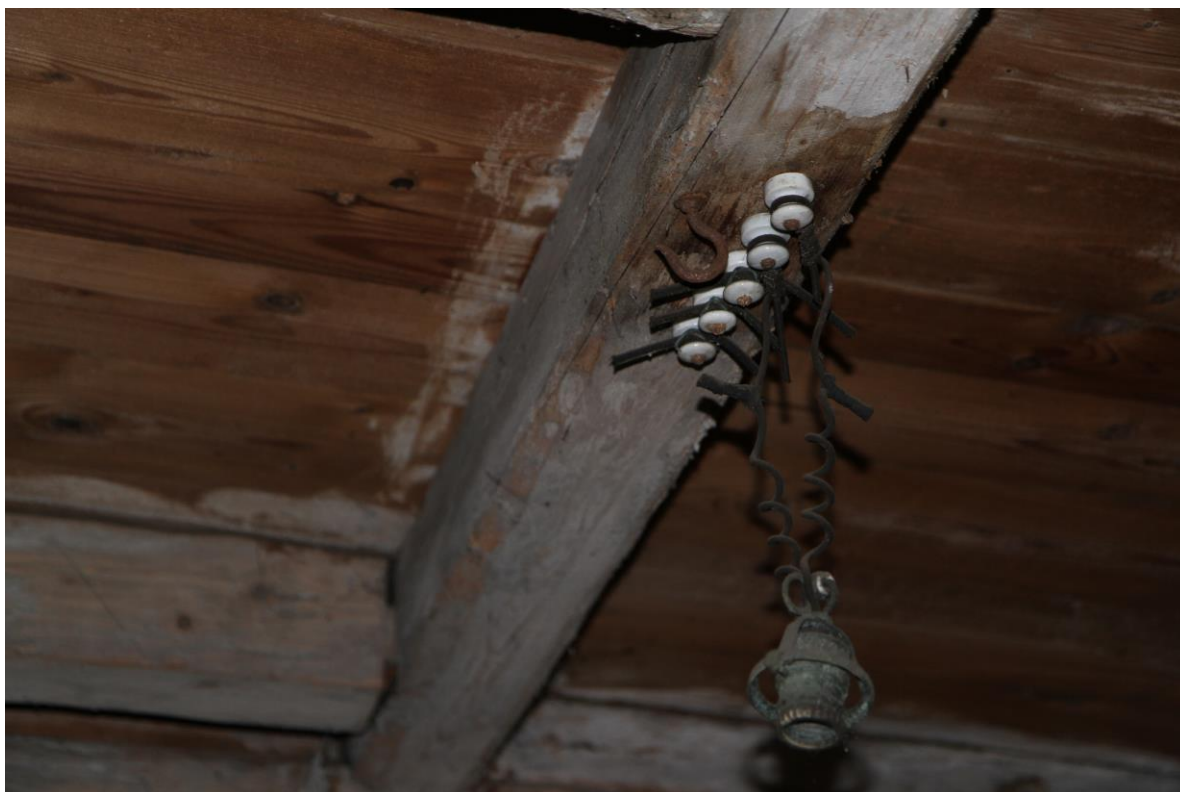
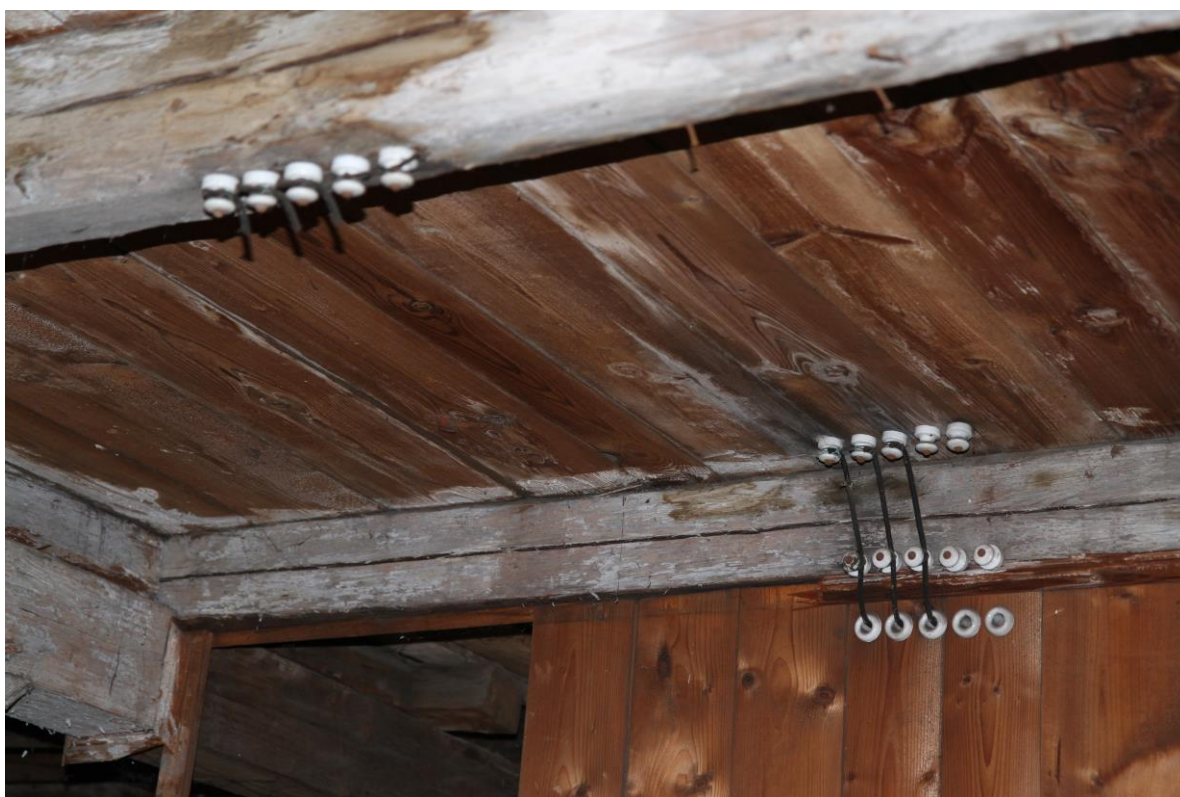
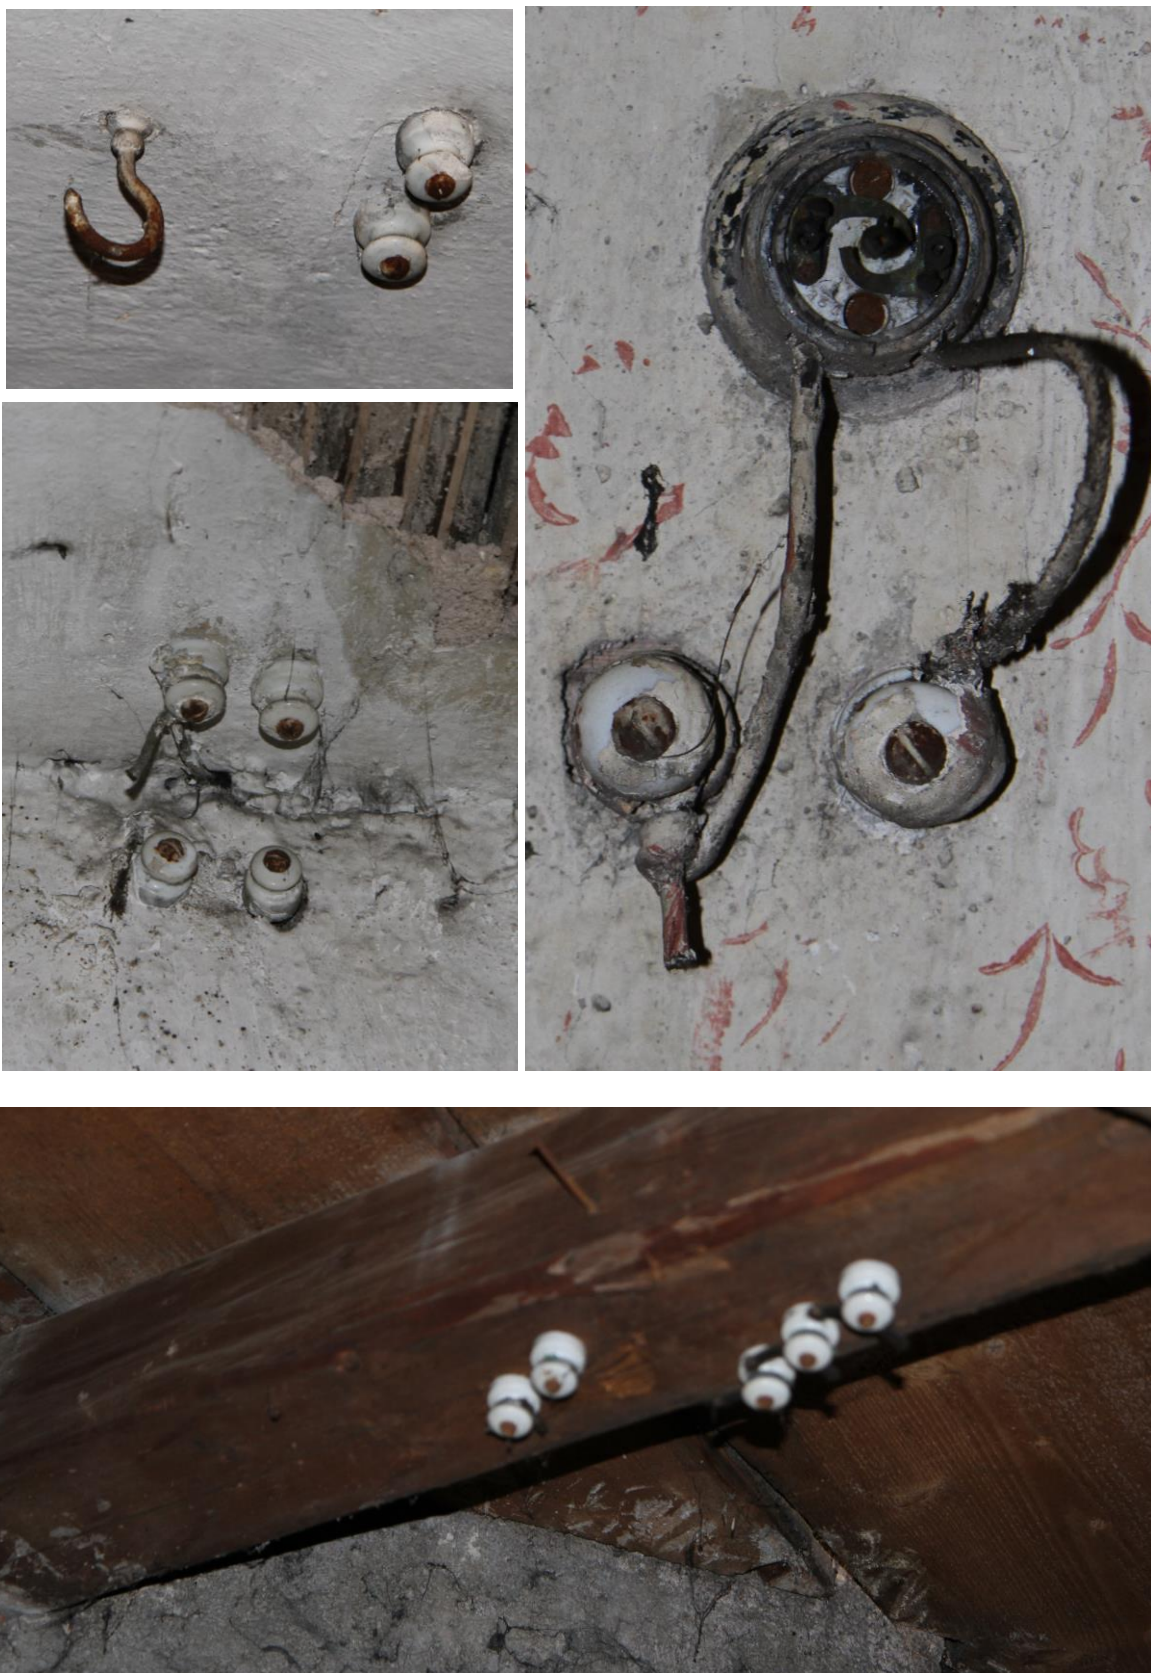
Zbytky elektroinstalace už nejsou funkční. Některé části jsou nekompletní (vypínač v místnosti), některé se dochovaly v dobrém stavu a jsou jen znečištěné (většina izolátorů).

Nefunkční příslušenství elektroinstalace
