Znalecký posudek č. j. 1759 - 004 / 2023

Znalecký posudek prokazující, že stavba není způsobilá sloužit svému původnímu účelu – pavilon I – Mateřská škola Lipová, Lipová ulice 1192, Nejdek na pozemku č. parc. St. 1288 v k. ú. Nejdek ke dni místního šetření (01.03.2023).

Popis technického stavu vybraného objektu – pavilon I v areálu Mateřské školy Lipová, Lipová 1192, Nejdek na pozemku č. parc. St. 1288 v k. ú. Nejdek ke dni místního šetření (01.03.2023).

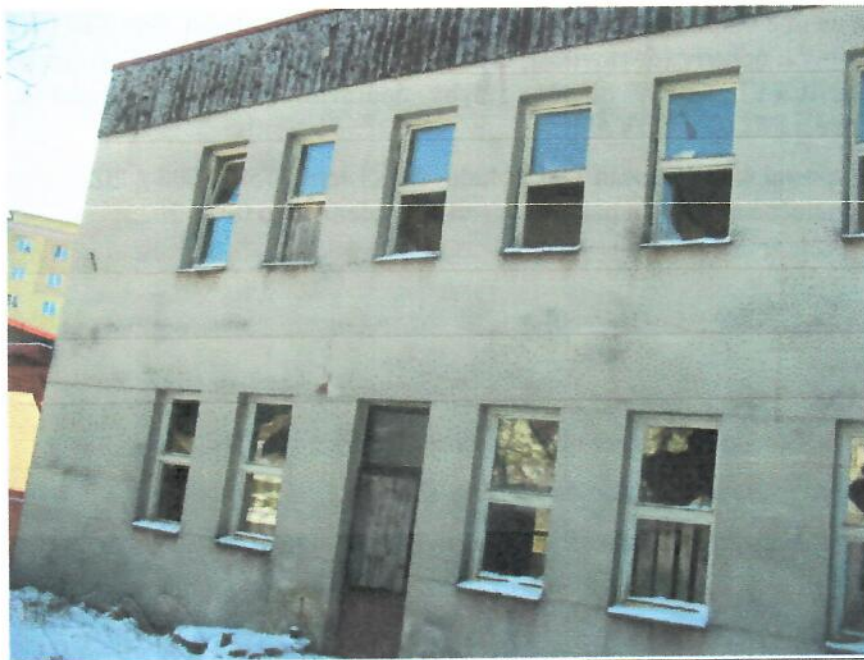
Obrázek 1 - Pohled na fasádu

8. Úpravy vnějších povrchů (PKŽ): Břizolitové a vápenné omítky, dřevěné a keramické obklady a nátěry. Stav k datu místního šetření: Omítky vykazují známky opotřebení vzniklé působením především vlhkosti, mechanickým poškozením, vandalismem, vznikem statických poruch (trhliny), dřevěné obklady vykazují poškození nátěrů, keramické obklady pak působení vlhkosti, místy úpravy povrchů chybí. Tato konstrukční část již dosáhla minimální hranice své životnosti.

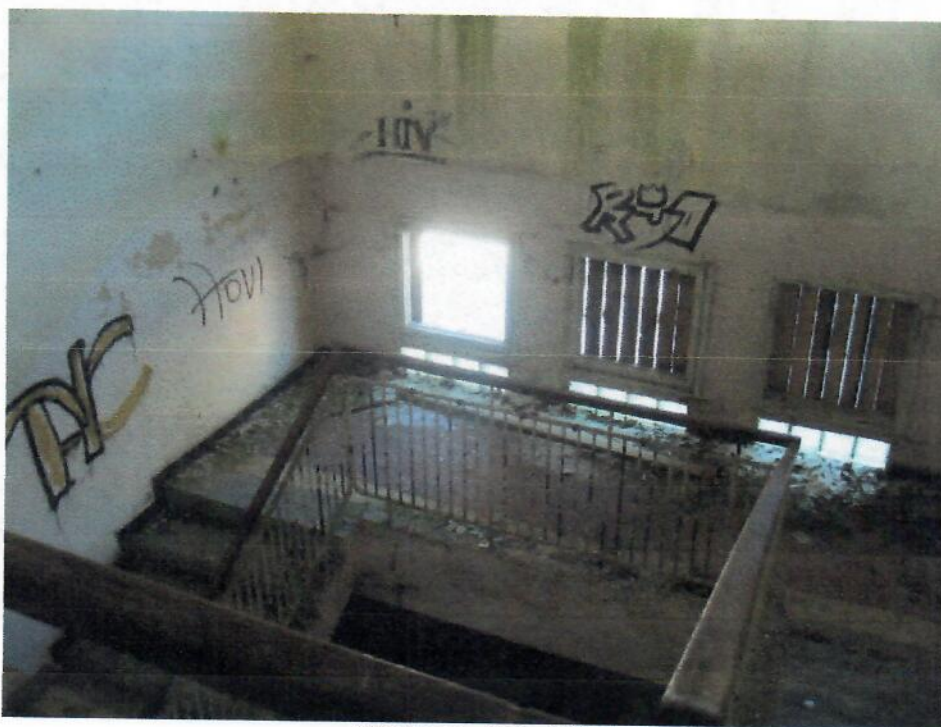
Obrázek 1 - Schodiště

10. Schody (PDŽ): Jedná se o železobetonové montované schodiště do 2. NP s povrchem z teraca. Stav k datu místního šetření: Tato konstrukční část vykazuje známky pouze běžného opotřebení. Tato konstrukční část ještě nedosáhla minimální hranice své životnosti.

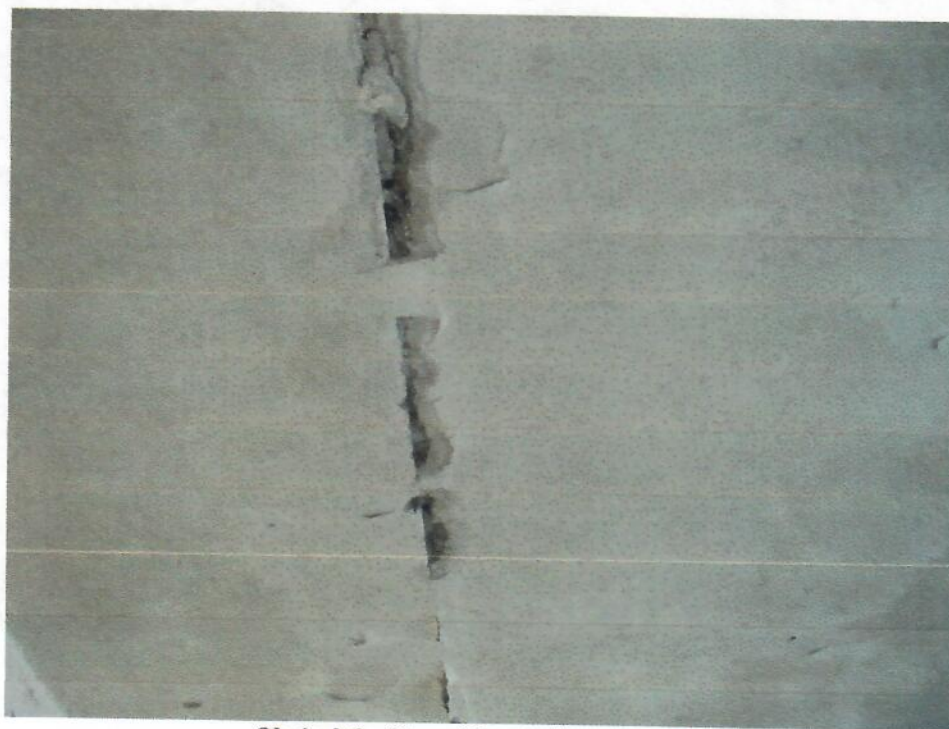
Obrázek 2 - Stropní konstrukce nad 1. NP

3. Vodorovné nosné konstrukce – stropy /podhledy/ (PDŽ): Stávající nosná stropní konstrukce nad 1. NP a nad 2. NP je ze železobetonových panelů tl. 225 mm s omítkou. Stav ke dni místního šetření: Tato konstrukční část je lokálně porušena, jsou viditelné spáry mezi panely a místy je patrná chybějící krycí vrstva nosné výztuže panelů, což může mít v budoucnu rozvoj případné koroze výztuže. Projevuje se zatékání a plíseň na omítkách. Tato konstrukční část ještě nedosáhla minimální hranice své životnosti.

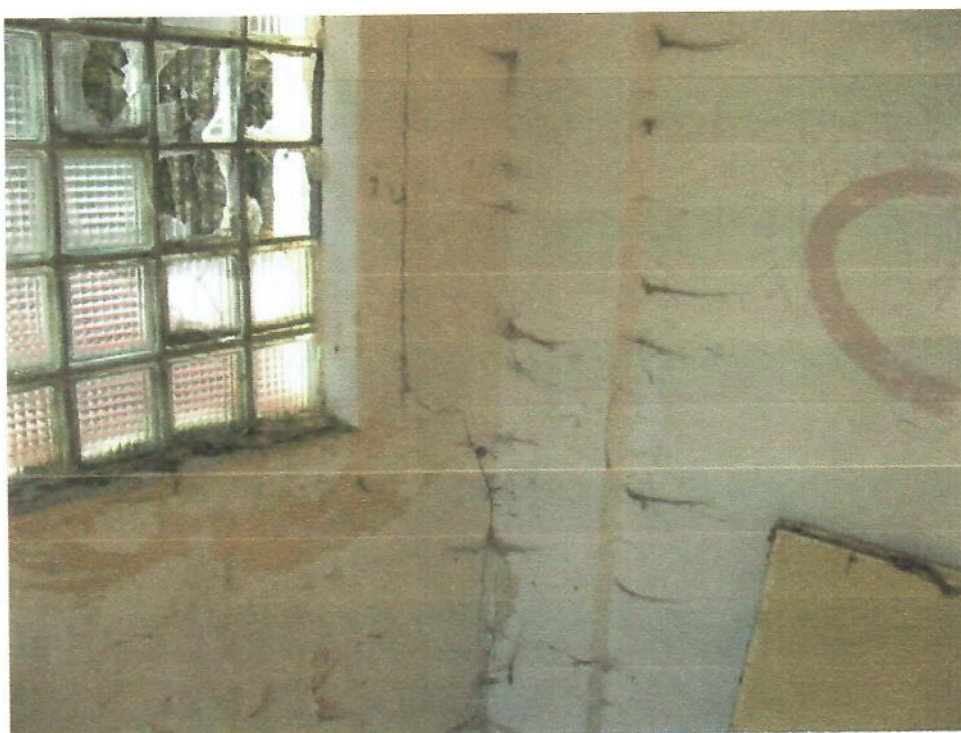
Obrázek 3 – Sklobetonová výplň otvorů

13. Okna (PKŽ): Okna zdvojená nebo dvojitá dřevěná, poškozená, nátěr nefunkční, rozbité skleněné výplně, některá chybí. Část výplní otvorů je ze skleněných tvárníc. Stav ke dni místního šetření: Značně poškozená (havarijní stav). Tato konstrukční část již dosáhla minimální hranice své životnosti.

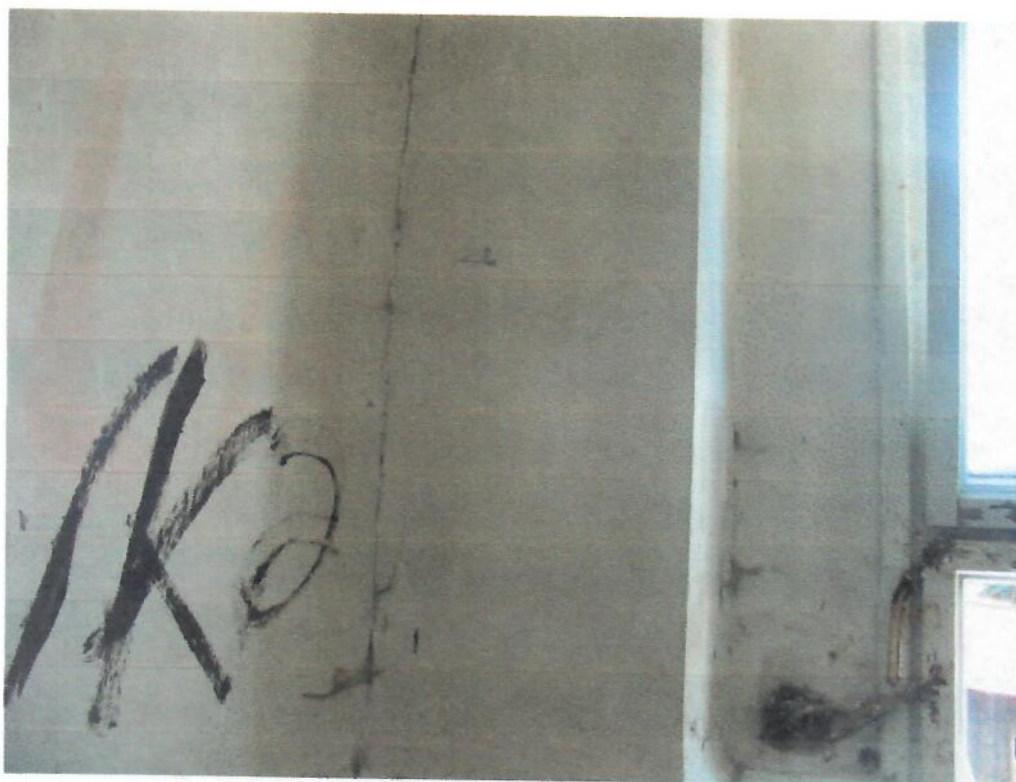
2. Svislé nosné konstrukce včetně obvodového pláště (PDŽ): Nosnou konstrukci tvoří železobetonový skelet. Obvodový plášť je z pěnobetonových bloků. Příčky a dozdivky cihelné a z pěnobetonových tvárníc. Stav ke dni místního šetření: Projevují se statické poruchy (pochybnost o funkčnosti kotvení zděných výplňových fasádních prvků) v rozích mezi skeletem a vyzdívkami (viditelné trhliny) svislé a vodorovné a v části vlhkost zdiva. Nutno provést statická opatření zděných výplňových fasádních prvků především u podélné jihovýchodní stěny např. ocelovými tyčemi ke skeletovým železobetonovým prvkům. Tato konstrukční část ještě nedosáhla minimální hranice své životnosti.

Obrázek 5 - Svislá trhlina

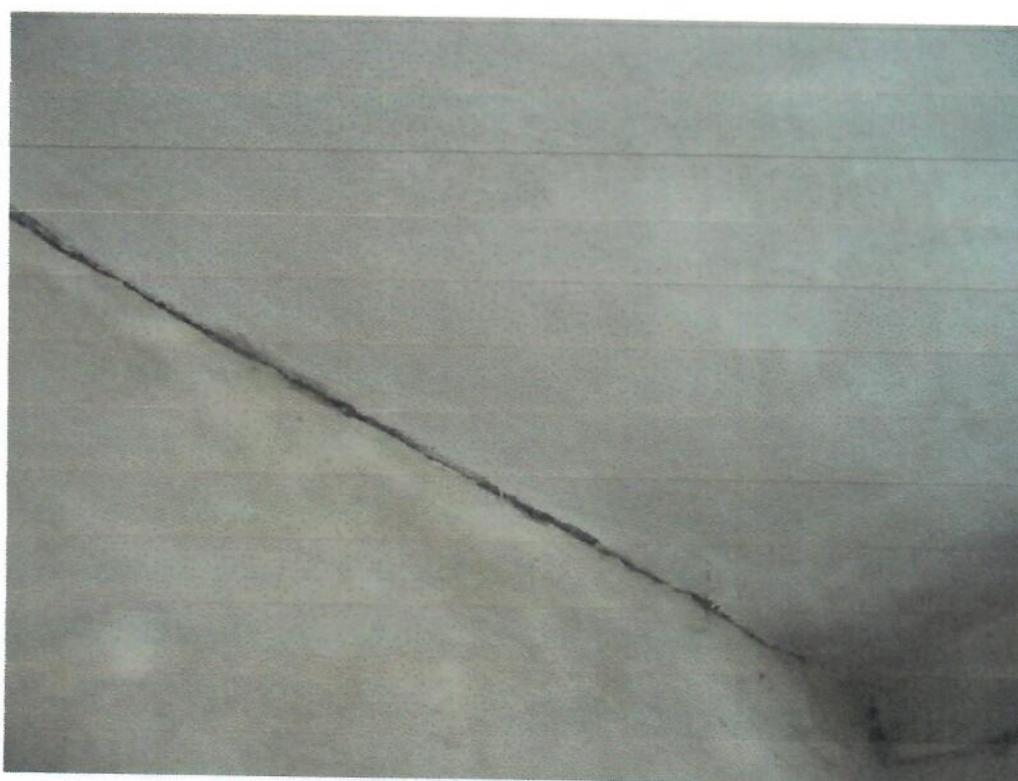
Obrázek 6 - Trhlina ve fabionu

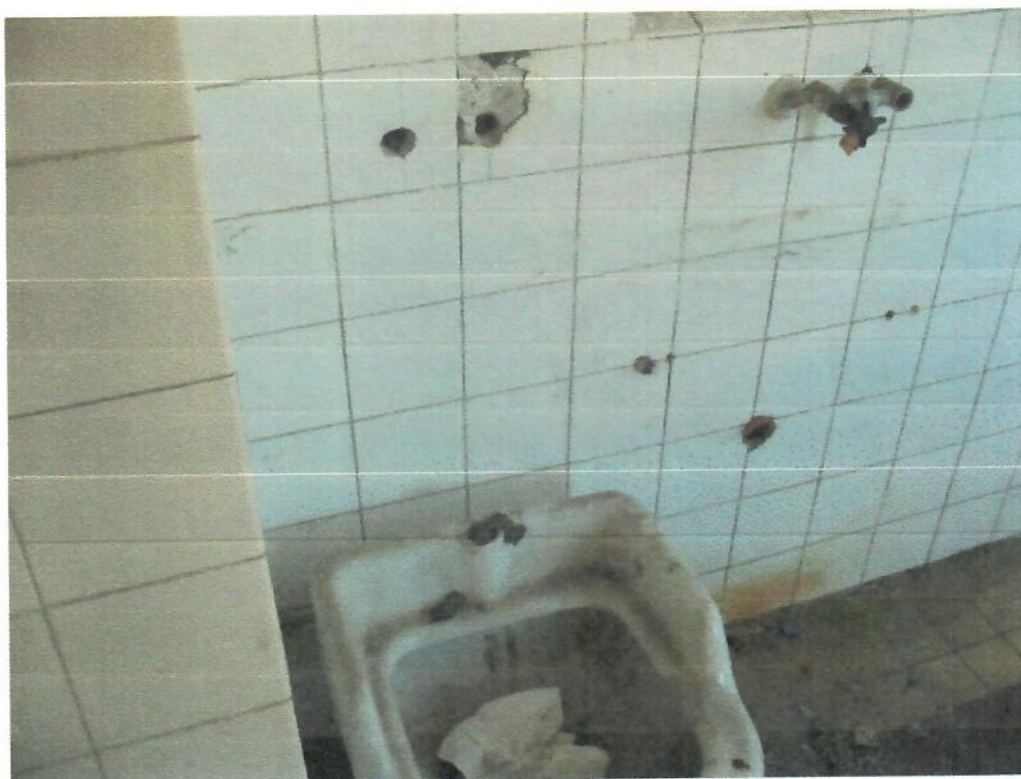
23. Vnitřní hygienická vybavení (PKŽ): Jedná se o WC mísy, pisoáry, umyvadla, výlevky a sprchové kouty. Tyto prvky byly převážně keramické. Dle charakteru je k nim zavedeno i potrubí se studenou vodou a TUV a odpady. Stav k datu místního šetření: Drtivá většina těchto prvků je již demontována a odstraněna, případně odpojena a poškozena. Tento systém je zcela nefunkční. Tato konstrukční část již dosáhla minimální hranici své životnosti.

Obrázek 7- Nefunkční zařizovací předměty

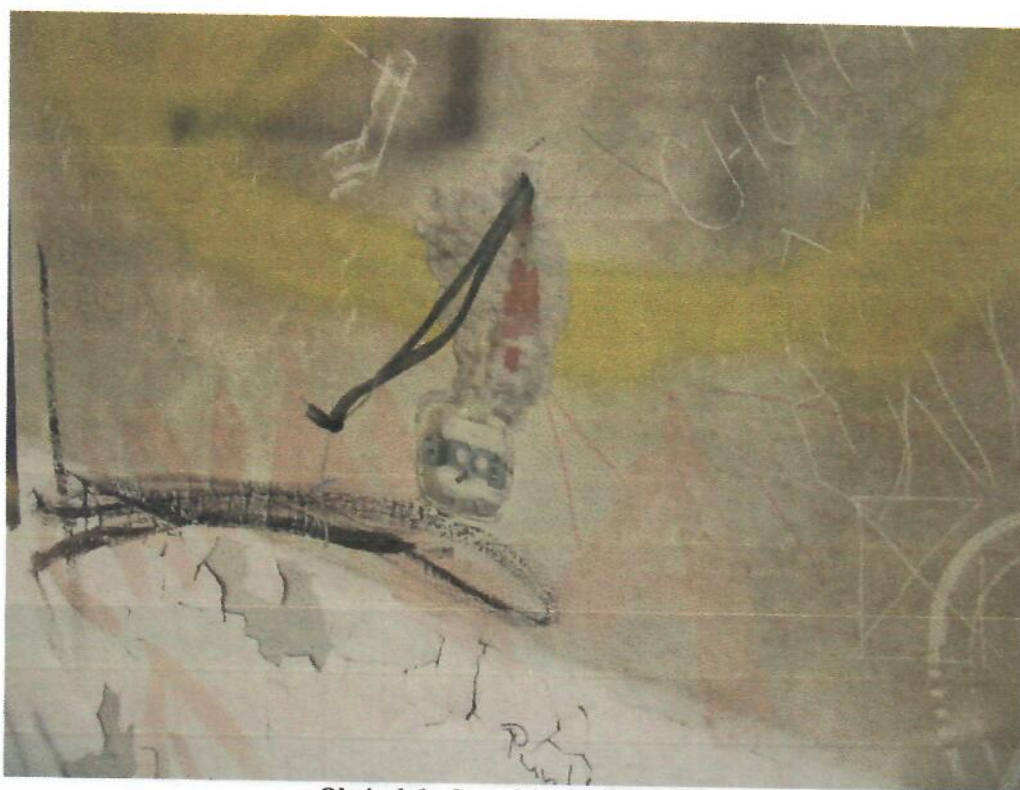
ke dni místního šetření: Viditelné prvky této konstrukční části vykazují vady, chybí zásuvky, vypínače a osvětlovací tělesa, část kabelů vytrhána ze zdi. Systém je zcela nefunkční. Tato konstrukční část již přesáhla maximální hranici své životnosti.

Obrázek 9 - Stav elektrické instalace

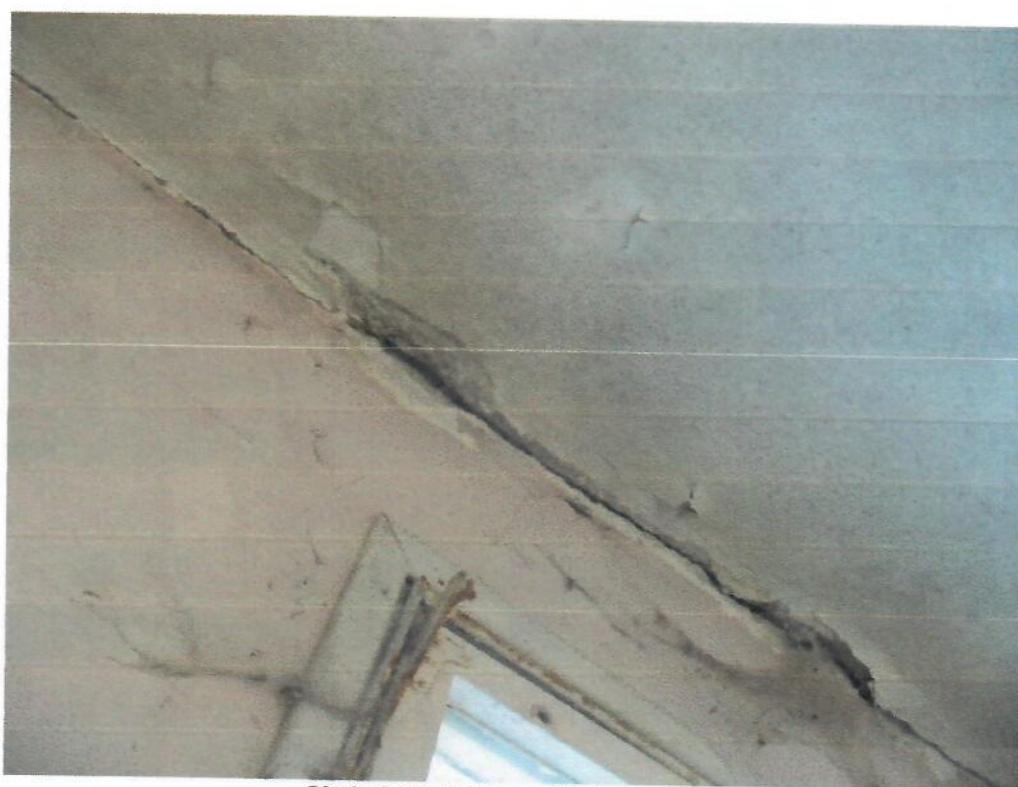
Obrázek 10- Trhlina ve fabionu v 2. NP

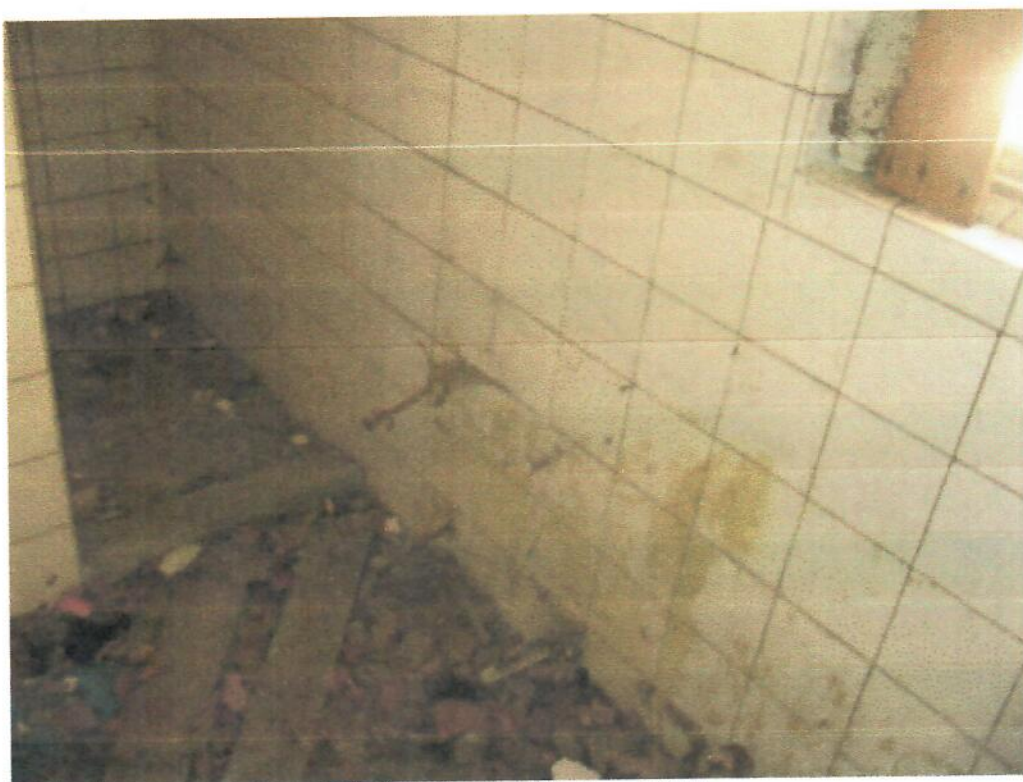
15. Vytápění (PKŽ): V současné době je do objektu přivedeno topné médium (voda) topným kanálem ocelovým potrubím DN 50 a v šachtě jsou umístěny uzávěry. Po objektu se jedná o teplovodní ústřední vytápění se zdrojem tepla mimo objekt (CZT), s rozvody, tělesy a regulačními ventily. Stav ke dni místního šetření: Topná tělesa jsou z větší části odstraněna, potrubí rovněž a je poškozené. Systém je zcela nefunkční. Konstrukční část již dosáhla minimální hranice své životnosti.

Obrázek 11 - Chybějící topné těleso
