RESTAURÁTORSKÁ DOKUMENTACE

Pasportizace oken, dveří, zábradlí a schodišť budovy muzea v Nejdku

Březen 2018

TERRIGENA Art s.r.o.

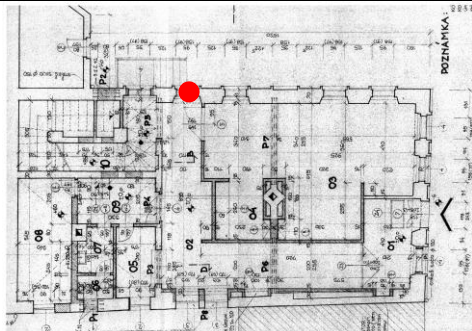
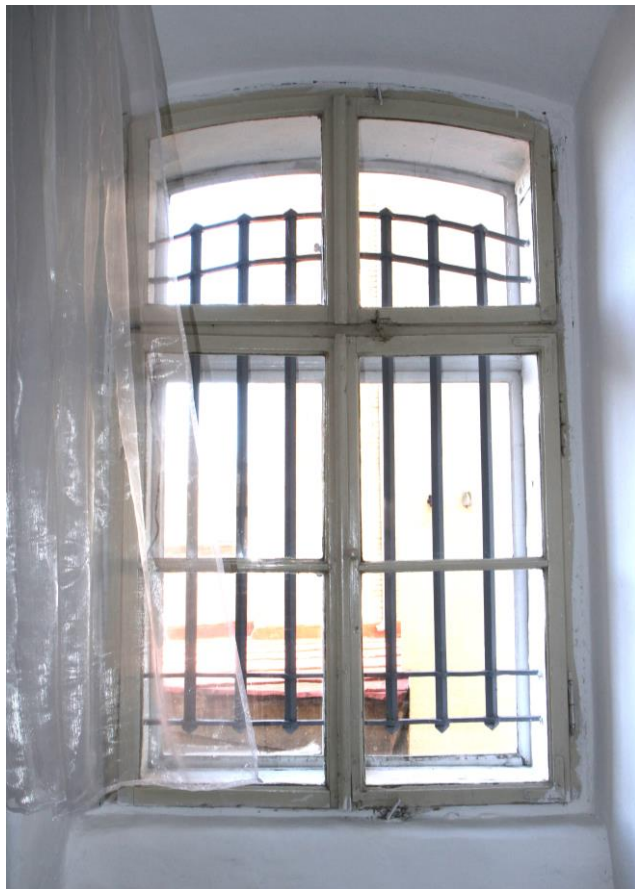
Muzeum Nejdek		
Označení prvku: O1 Název: okenní výplň		
Rozměry: 1,58 x 0,94 m

List. č.: 1
Datec:		Umístění: 1. NP
Stav ke dni: 26. 2. 2018		Stav: Přirozená degradace
Návrh opatření: Osnímat novodobý nátěr, restaurovat a opatřit novým nátěrem.		
Foto

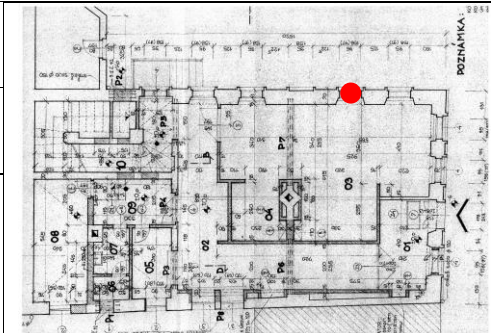
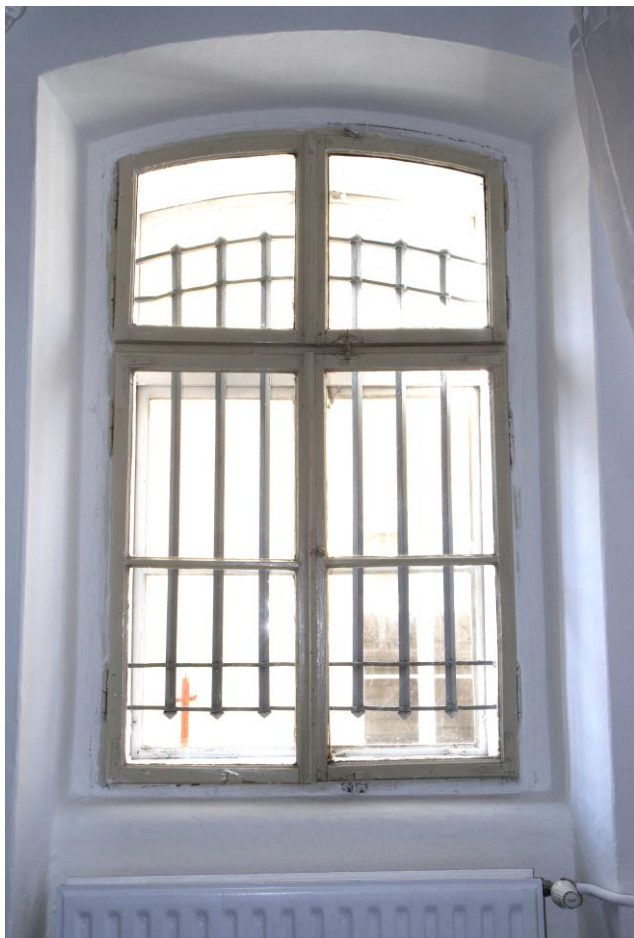
Muzeum Nejdek		
Označení prvku: O3 Název: okenní výplň		
Rozměry: 1,58 x 0,94 m

List. č.: 3
Datace:		Umístění: 1. NP
Stav ke dni: 26. 2. 2018		Stav: Přirozená degradace
		Návrh opatření: Osnímat novodobý nátěr, restaurovat a opatřit novým nátěrem.
Foto

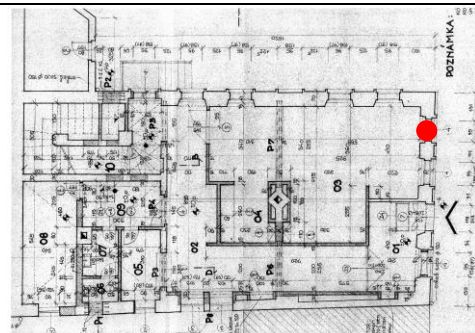
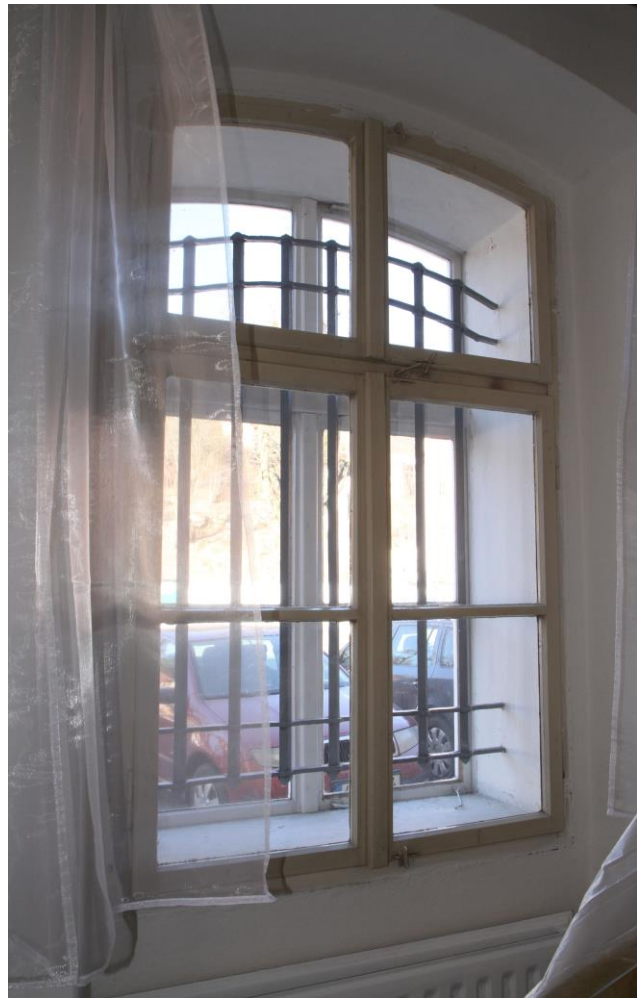
Označení prvku: O5

Stav:
Přirozená degradace

Návrh opatření:
Osnímat novodobý nátěr, restaurovat a opatřit novým nátěrem.

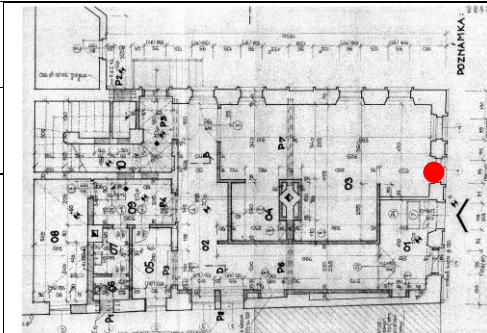
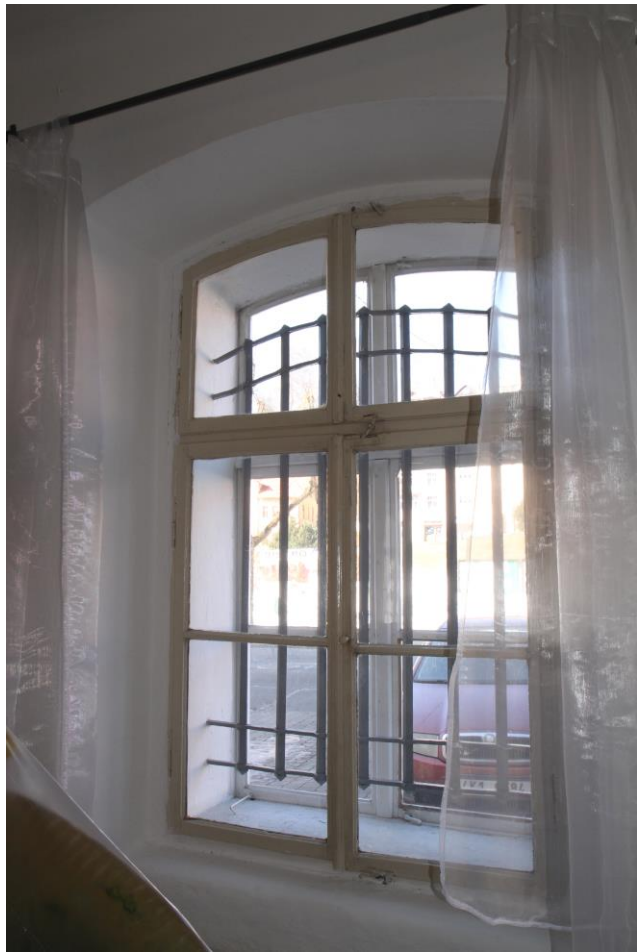
Muzeum Nejdek		
Označení prvku: O6 Název: okenní výplň		
Rozměry: 1,58 x 0,94 m

List. č.: 6
Datece:		Umístění: 1. NP
Stav ke dni: 26. 2. 2018		Stav: Přirozená degradace
		Návrh opatření: Osnímat novodobý nátěr, restaurovat a opatřit novým nátěrem.
Foto

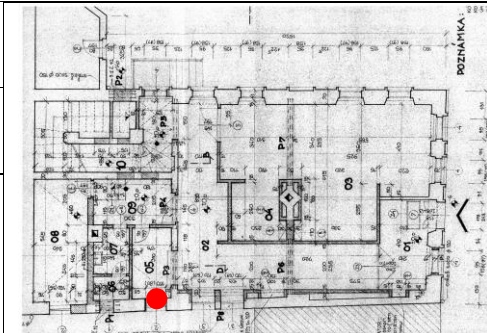
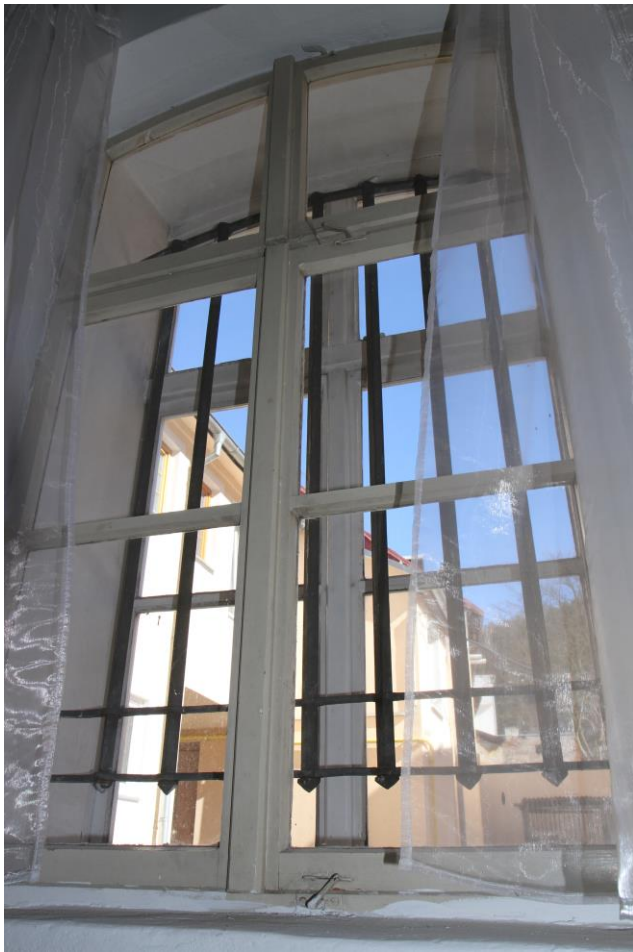
Muzeum Nejdek		
Označení prvku: O7 Název: okenní výplň		
Rozměry: 1,58 x 0,94 m

List. č.: 7
Datec:		Umístění: 1. NP
Stav ke dni: 26. 2. 2018		Stav: Přirozená degradace
		Návrh opatření: Osnímat novodobý nátěr, restaurovat a opatřit novým nátěrem.
Foto

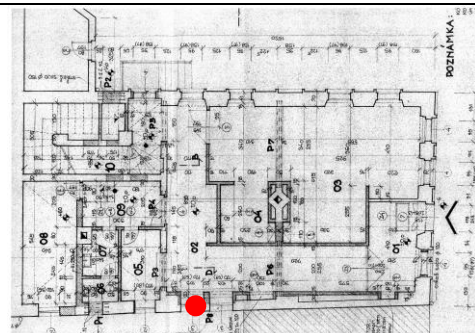
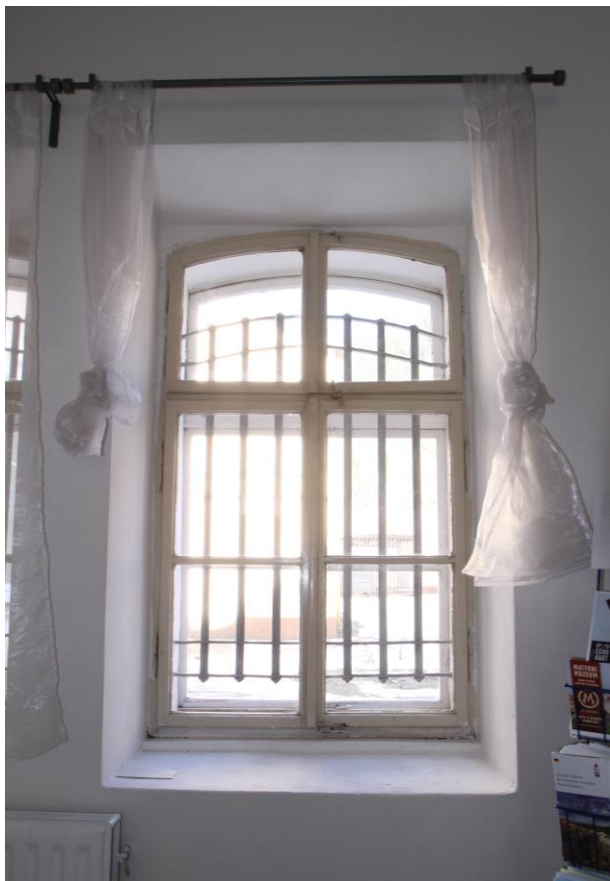
Označení prvku: O8

Stav:
Přirozená degradace

Návrh opatření:
Osnímat novodobý nátěr, restaurovat a opatřit novým nátěrem.

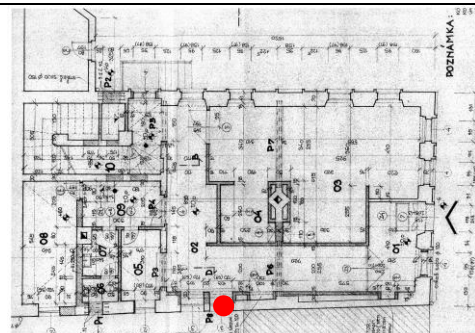
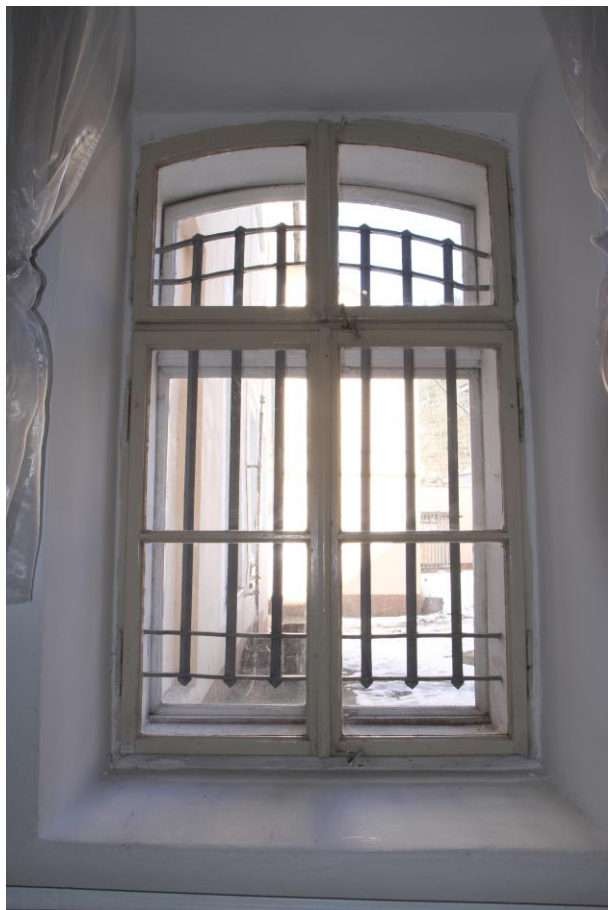
Označení prvku: O9

Stav:
Přirozená degradace

Návrh opatření:
Osnímat novodobý nátěr, restaurovat a opatřit novým nátěrem.

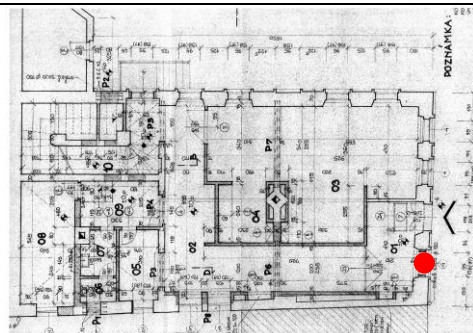
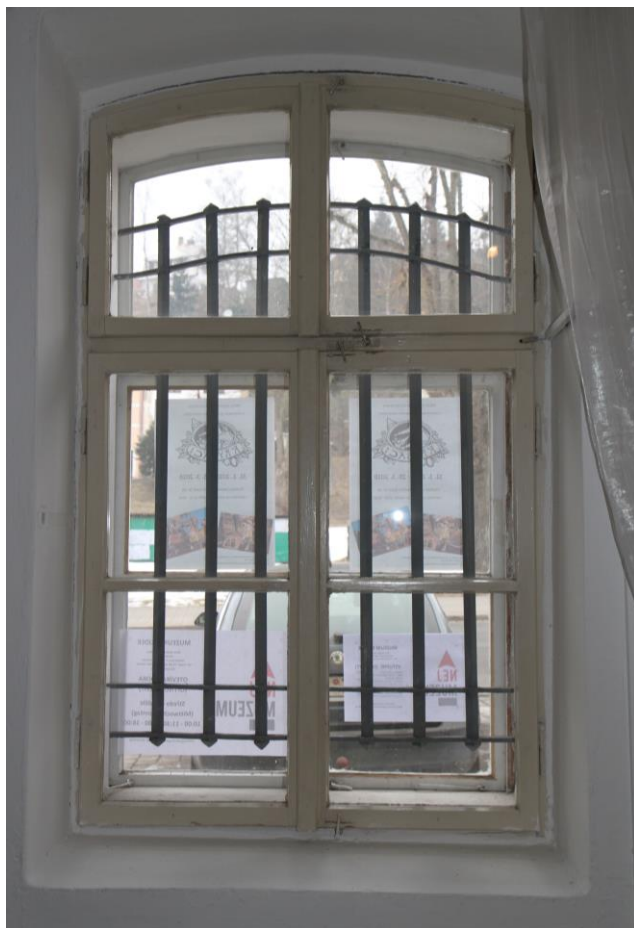
Označení prvku: O10
Název: okenní výplň

Stav:
Přirozená degradace

Návrh opatření:
Osnímat novodobý nátěr, restaurovat
a opatřit novým nátěrem.

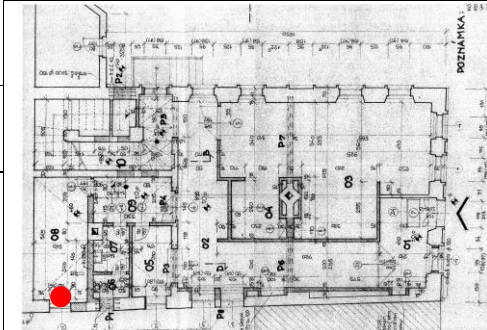
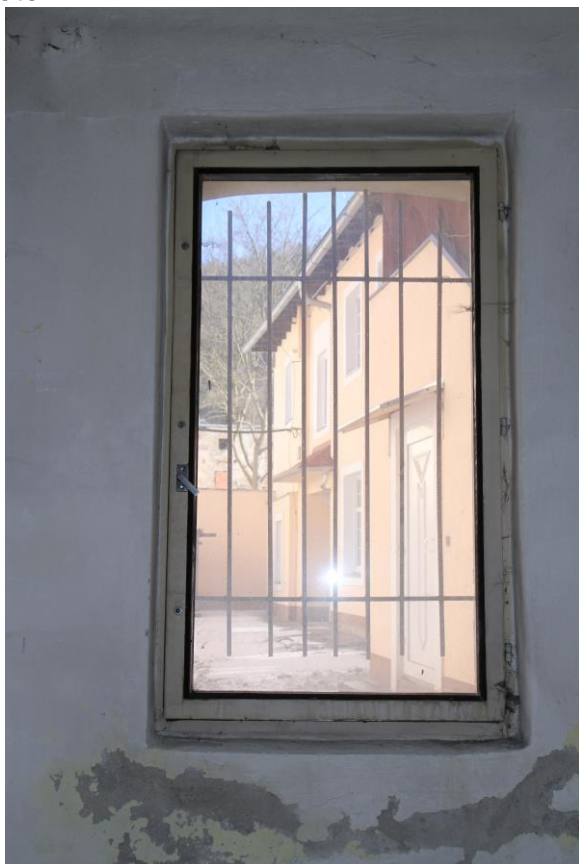
Muzeum Nejdek		
Označení prvku: O11 Název: okenní výplň		
Rozměry: 1,58 x 0,94 m

List. č.: 11
Datace:		Umístění: 1. NP
Stav ke dni: 26. 2. 2018		Stav: Přirozená degradace
Návrh opatření: Opravit, nebo nahradit historizujícím prvkem.		
Foto

Popis: Novodobé jednokřídlé okno s dvojitým zasklením. Ve špaletě je vsazena nevhodná novodobá mříž.
		Materiál: měkké dřevo, železo, sklo
		Povrchové úpravy: Novodobý lomeně bílý nátěr
Památkové hodnocení: Novodobé		
Poznámka:

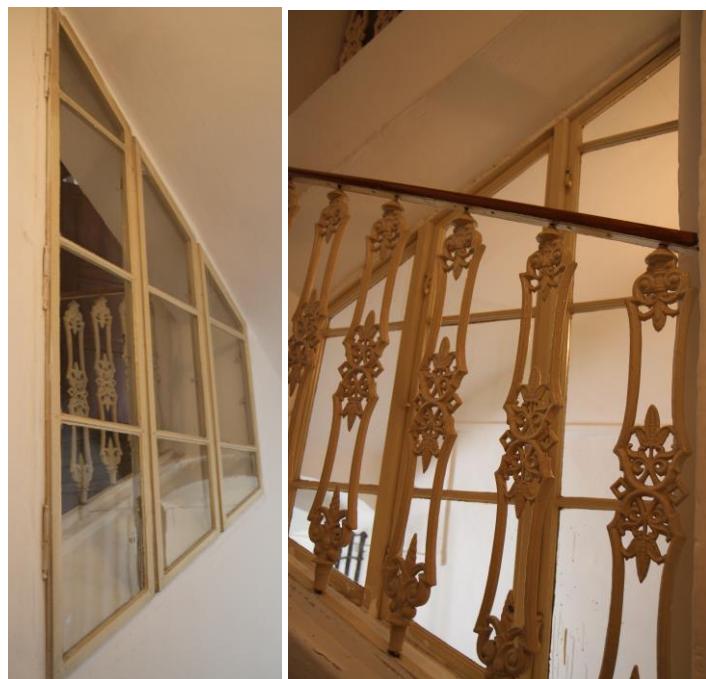
Muzeum Nejdek		
Označení prvku: O12 Název: okenní výplň		
Rozměry: 1,29 x 1,88 m	 	List. č.: 12
Datec:		Umístění: schodiště mezi 1. a 2. NP Stav: Přirozená degradace
Stav ke dni: 26. 2. 2018		Návrh opatření: Osnímat novodobý nátěr, restaurovat a opatřit novým nátěrem.
Foto		Popis:

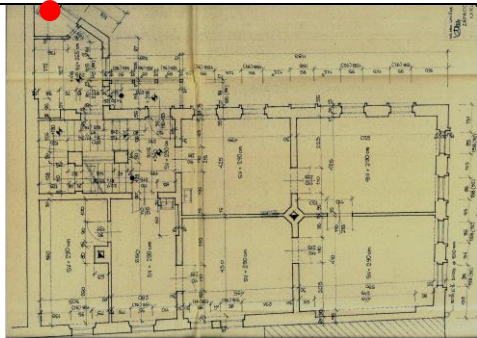
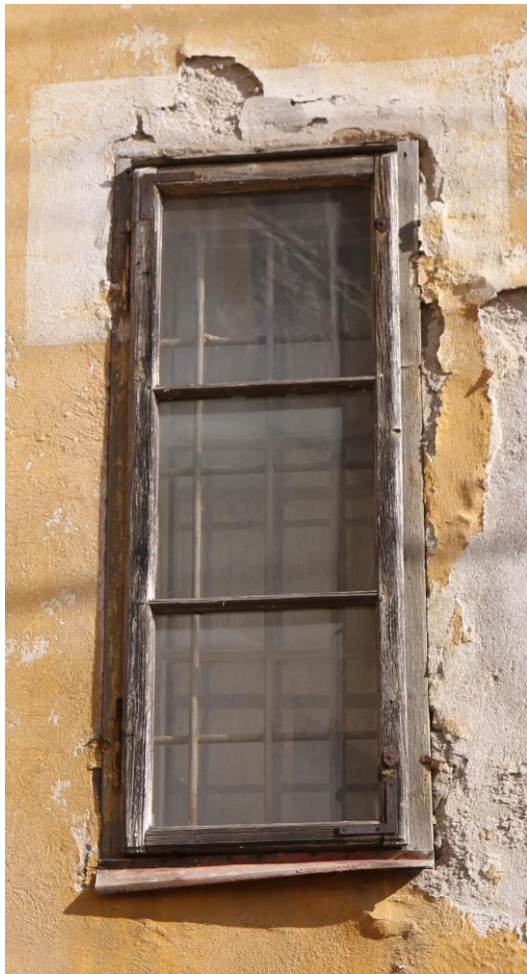
Muzeum Nejdek		
Označení prvku: O14 Název: okenní výplň		
Rozměry:

List. č.: 14
Datace:		Umístění: přístavek
Stav ke dni: 26. 2. 2018		Stav: Silná degradace
		Návrh opatření: restaurovat
Foto

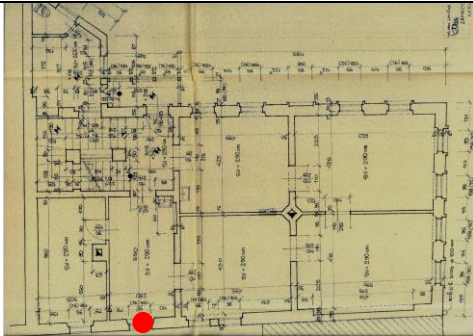
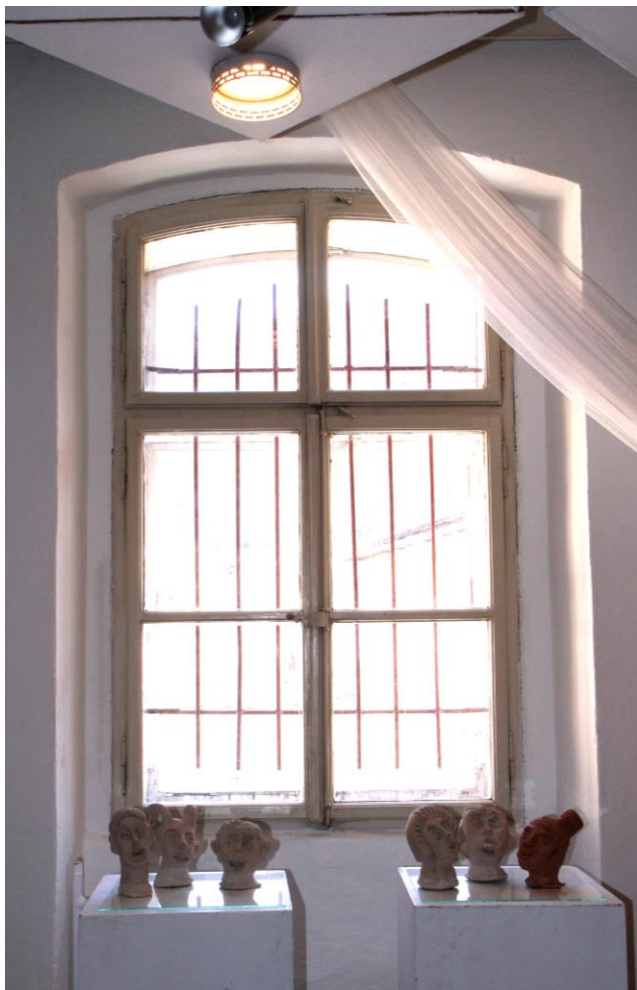
Muzeum Nejdek		
Označení prvku: O18 Název: okenní výplň		
Rozměry: 1,57 x 0,95 m

List. č.: 18
Datace:		Umístění: 2. NP
Stav ke dni: 26. 2. 2018		Stav: Přirozená degradace
		Návrh opatření: Osnímat novodobý nátěr, restaurovat a opatřit novým nátěrem.
Foto

<p>Popis:</p> <p>Dřevěné špaletové okno se segmentovým záklenkem. Okno je čtyřkřídlé, ve druhé třetině výšky dělené jednoduchým poutcem na horní dvoutabulkovou a spodní čtyřtabulkovou část. Hrany rámu křídel včetně hran klapačky jsou změkčené probráním do čtvrtobloučku. Křídla jsou zavěšena vždy na dvou pantech s kulovitým zakončením. Zavírání spodních vnitřních křídel zajišťuje españoleta. Zavírání vrchních vnitřních křídel dvojice železných obrtlíků. Zavírání vnějších křídel, horních i spodních, pak novodobé obrtlíky. Všechna křídla jsou zasklena rovnými tabulkami. Vnitřní plocha špalety je omítaná, parapet dřevěný. Ve špaletě je osazená nevhodná novodobá mříž.</p>

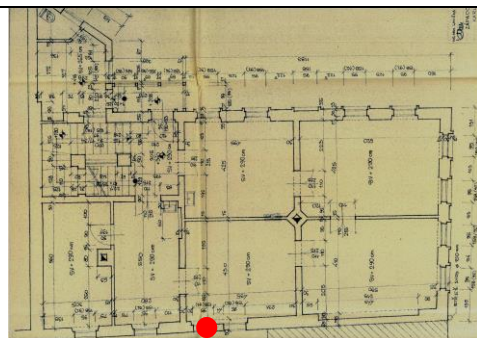
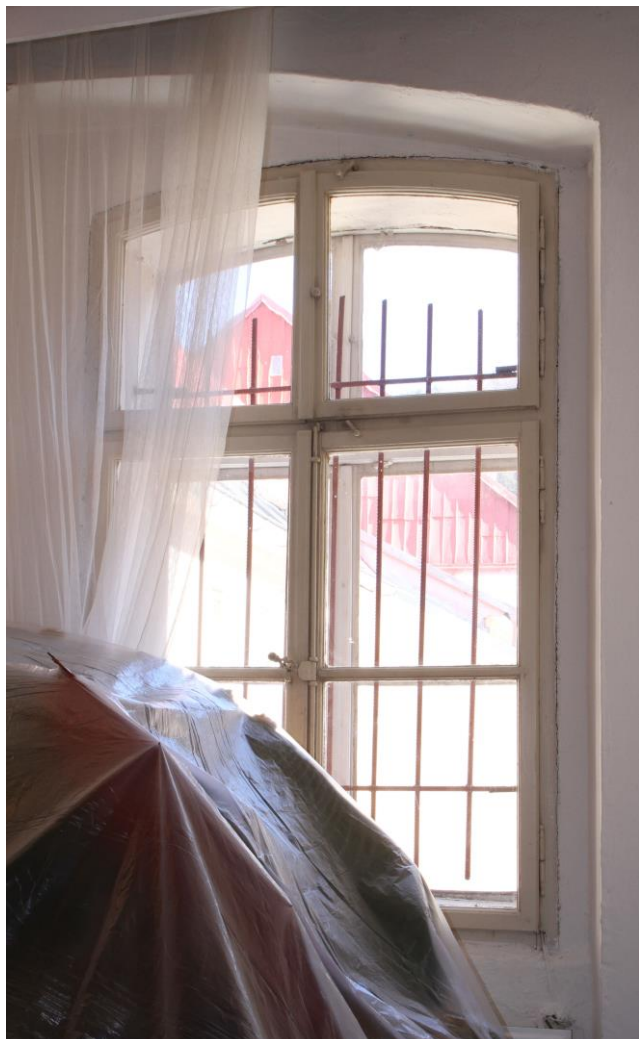
Muzeum Nejdek		
Označení prvku: O19 Název: okenní výplň		
Rozměry: 1,57 x 0,95 m

List. č.: 19
Datece:		Umístění: 2. NP
Stav ke dni: 26. 2. 2018		Stav: Přirozená degradace
		Návrh opatření: Osnímat novodobý nátěr, restaurovat a opatřit novým nátěrem.
Foto

<p>Popis: Dřevěné špaletové okno se segmentovým záklenkem. Okno je čtyřkřídlé, ve druhé třetině výšky dělené jednoduchým poutcem na horní dvoutabulkovou a spodní čtyřtabulkovou část. Hrany rámu křídel včetně hran klapačky jsou změkčené probráním do čtvrtobloučku. Křídla jsou zavěšena vždy na dvou pantech s kulovitým zakončením. Zavírání spodních vnitřních křídel zajišťuje españoleta. Zavírání vrchních vnitřních křídel dvojice železných obrtlíků. Zavírání vnějších křídel, horních i spodních, pak zdobné lité obrtlíky. Všechna křídla jsou zasklena rovnými tabulkami. Vnitřní plocha špalety je omítaná, parapet dřevěný. Ve špaletě je osazená nevhodná novodobá mříž.</p>

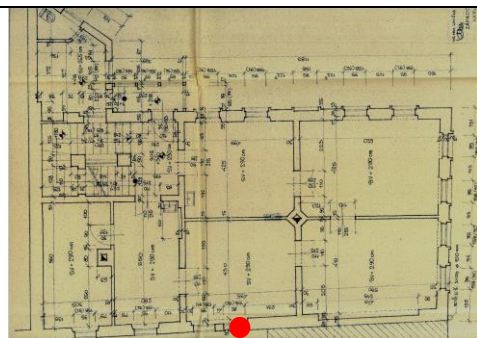
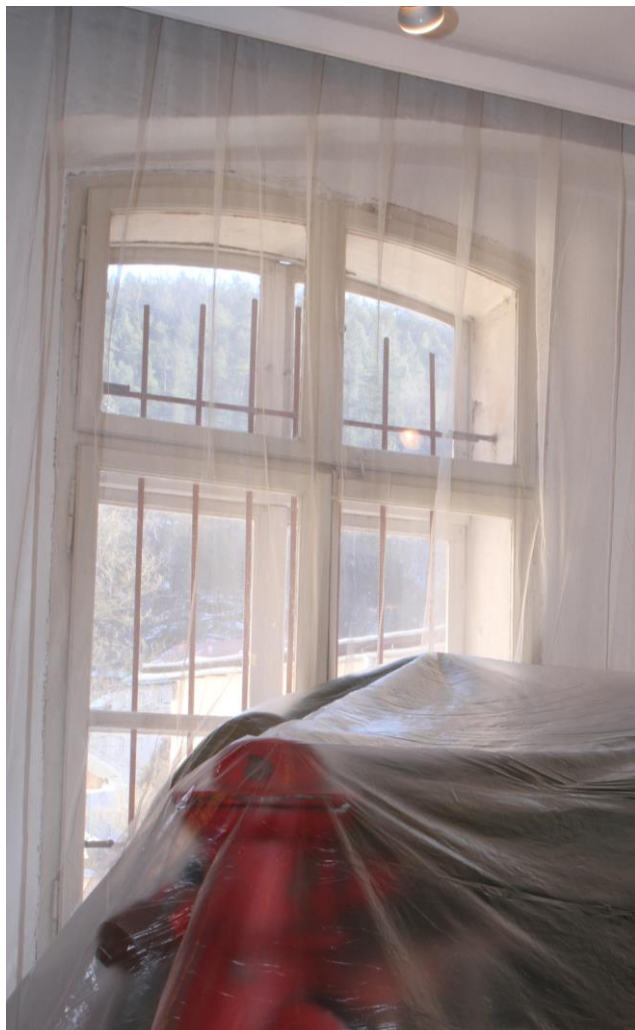
Muzeum Nejdek		
Označení prvku: O20 Název: okenní výplň		
Rozměry: 1,57 x 0,95 m

List. č.: 20
Datece:		Umístění: 2. NP
Stav ke dni: 26. 2. 2018		Stav: Přirozená degradace
Návrh opatření: Osnímat novodobý nátěr, restaurovat a opatřit novým nátěrem.		
Foto

<p>Popis:</p> <p>Dřevěné špaletové okno se segmentovým záklenkem. Okno je čtyřkřídlé, ve druhé třetině výšky dělené jednoduchým poutcem na horní dvoutabulkovou a spodní čtyřtabulkovou část. Hrany rámu křídel včetně hran klapačky jsou změkčené probráním do čtvrtobloučku. Křídla jsou zavěšena vždy na dvou pantech s kulovitým zakončením. Zavírání spodních vnitřních křídel zajišťuje españoleta. Zavírání vrchních vnitřních křídel dvojice železných obrtlíků. Zavírání vnějších křídel, horních i spodních, pak novodobé obrtlíky. Všechna křídla jsou zasklena rovnými tabulkami. Vnitřní plocha špalety je omítaná, parapet dřevěný. Ve špaletě je osazená nevhodná novodobá mříž.</p>

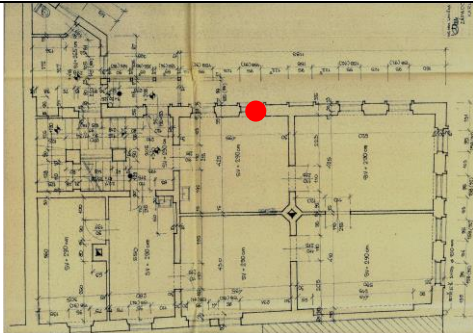
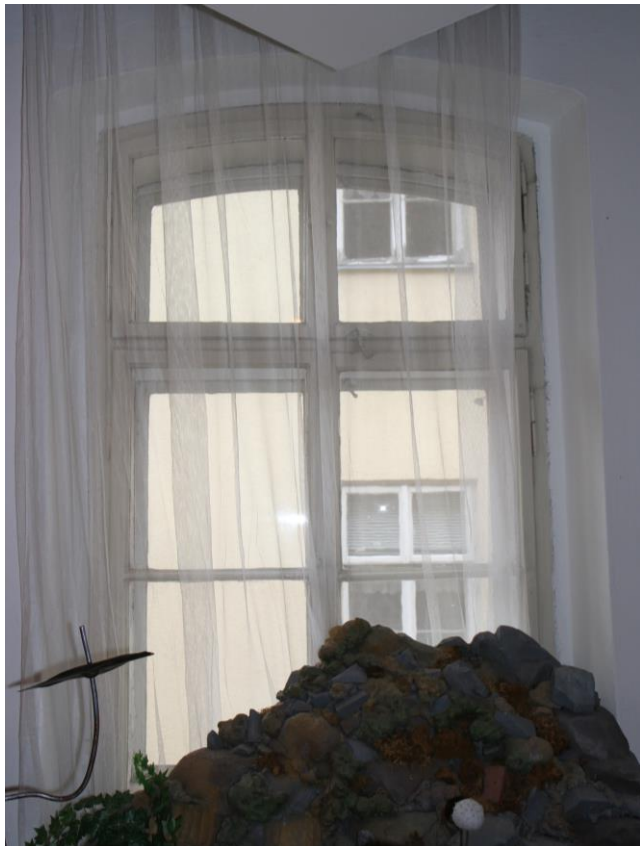
Muzeum Nejdek		
Označení prvku: O27 Název: okenní výplň		
Rozměry: 1,57 x 0,95 m

List. č.: 27
Datace:		Umístění: 2. NP
Stav ke dni: 26. 2. 2018		Stav: Přirozená degradace
Návrh opatření: Osnímat novodobý nátěr, restaurovat a opatřit novým nátěrem.		
Foto		Popis:

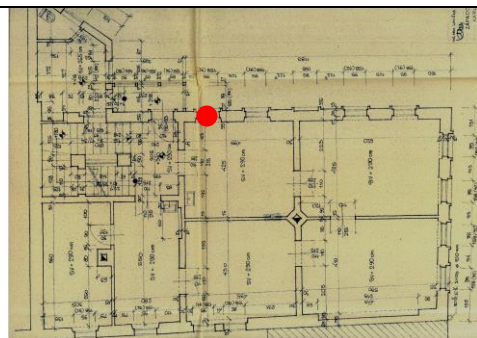
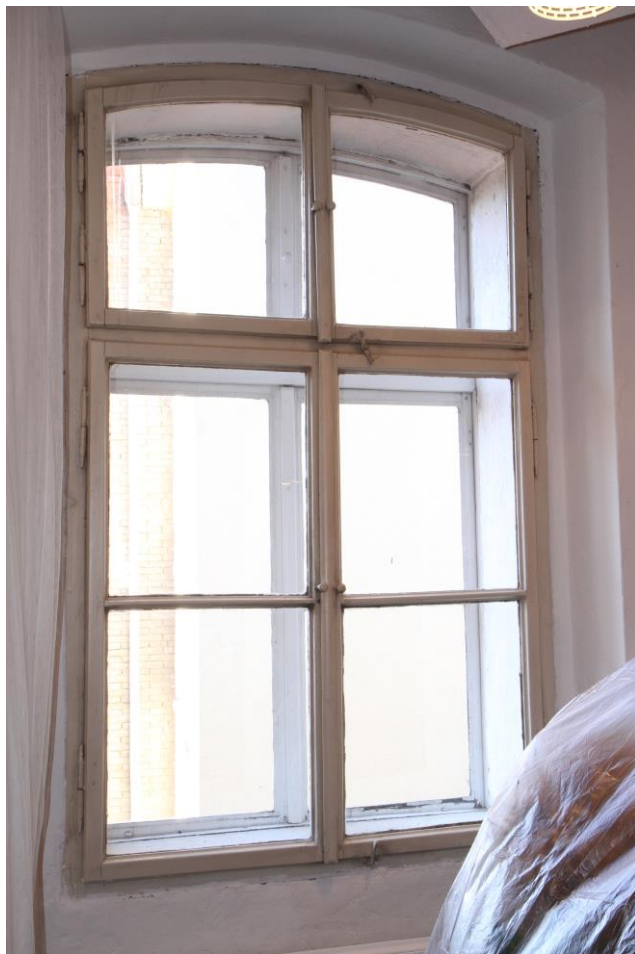
Muzeum Nejdek		
Označení prvku: O28 Název: okenní výplň		
Rozměry: 1,57 x 0,95 m

List. č.: 28
Datace:		Umístění: 2. NP
Stav ke dni: 26. 2. 2018		Stav: Přirozená degradace
Návrh opatření: Osnímat novodobý nátěr, restaurovat a opatřit novým nátěrem.		
Foto

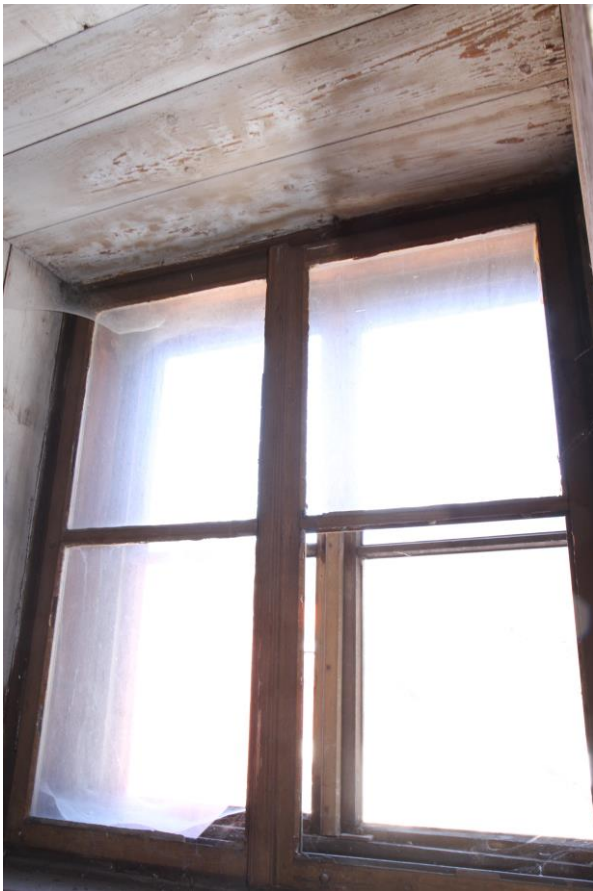
Muzeum Nejdek		
Označení prvku: O29 Název: okenní výplň		
Rozměry: 1,1 x 1,01 m		List. č.: 29 Umístění: 3. NP – podkroví, omítaná místnost Stav: Přirozená degradace
Datace:		Návrh opatření: restaurovat
Stav ke dni: 26. 2. 2018		
Foto

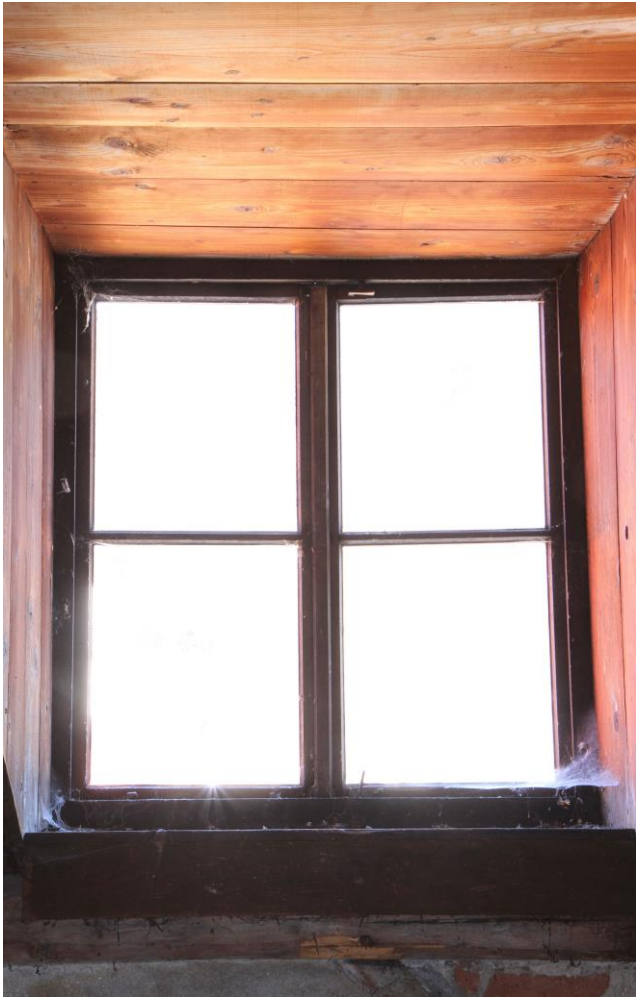
Muzeum Nejdek		
Označení prvku: O30 Název: okenní výplň		
Rozměry: 1,1 x 1,01 m		List. č.: 30 Umístění: 3. NP – podkroví Stav: Přirozená degradace
Datace:		Návrh opatření: restaurovat
Stav ke dni: 26. 2. 2018		
Foto

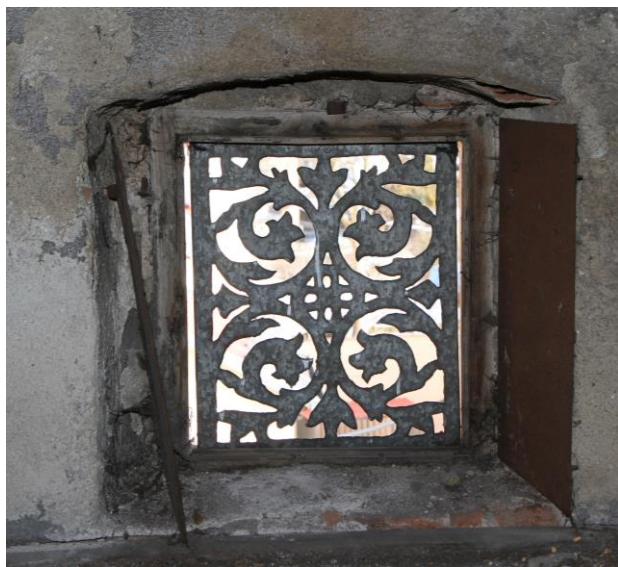
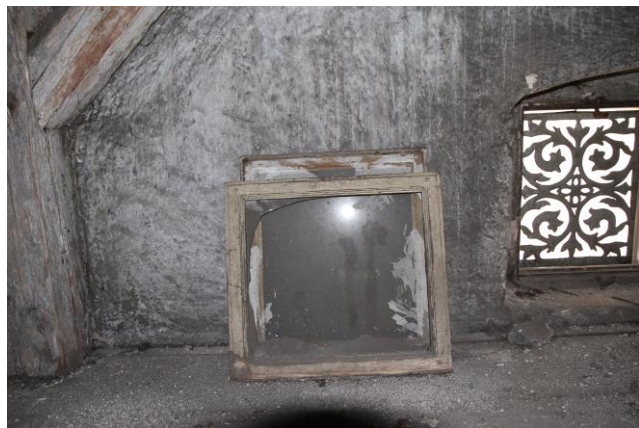
Označení prvku: O31 – O53

Přirozená degradace

Památkové hodnocení: historický řemeslný prvek s novodobou mřížkou (pravděpodobně kopie starších mřížek)

restaurovat

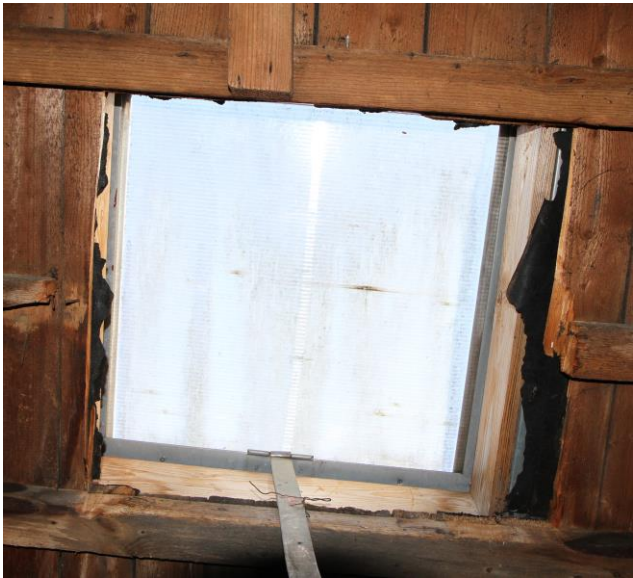
Muzeum Nejdek		
Označení prvku: O55 Název: okenní výplň		
Rozměry: 0,56 x 0,56 m		List. č.: 33 Umístění: 3. NP – půda Stav: Přirozená degradace
Datace:		Návrh opatření: opravit
Stav ke dni: 26. 2. 2018		
Foto

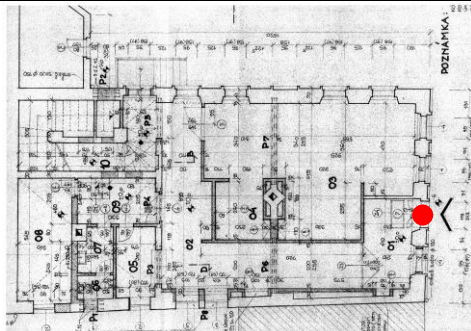
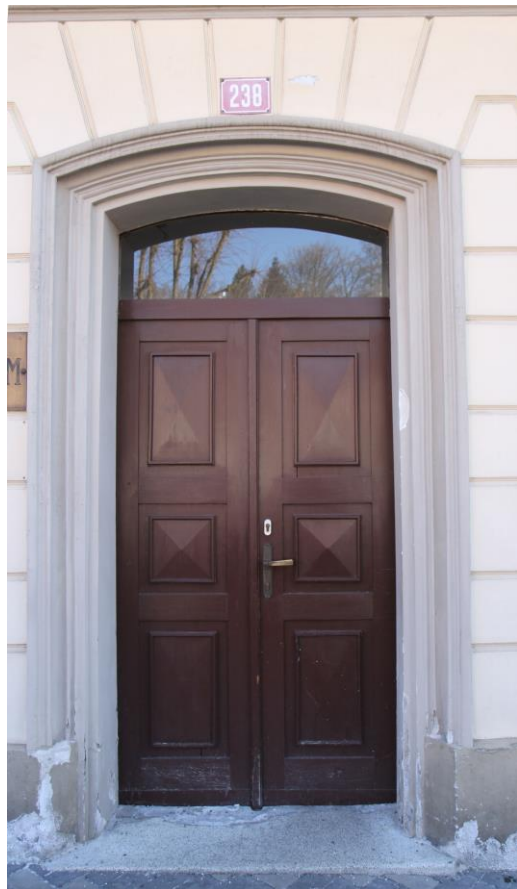
Muzeum Nejdek		
Označení prvku: D1 Název: vstupní dveře		
Rozměry: 2,55x 1,17 m

List. č.: 34
Datece:		Umístění: 1. NP
Stav ke dni: 26. 2. 2018		Stav: Přirozená degradace
		Návrh opatření: restaurovat
Foto

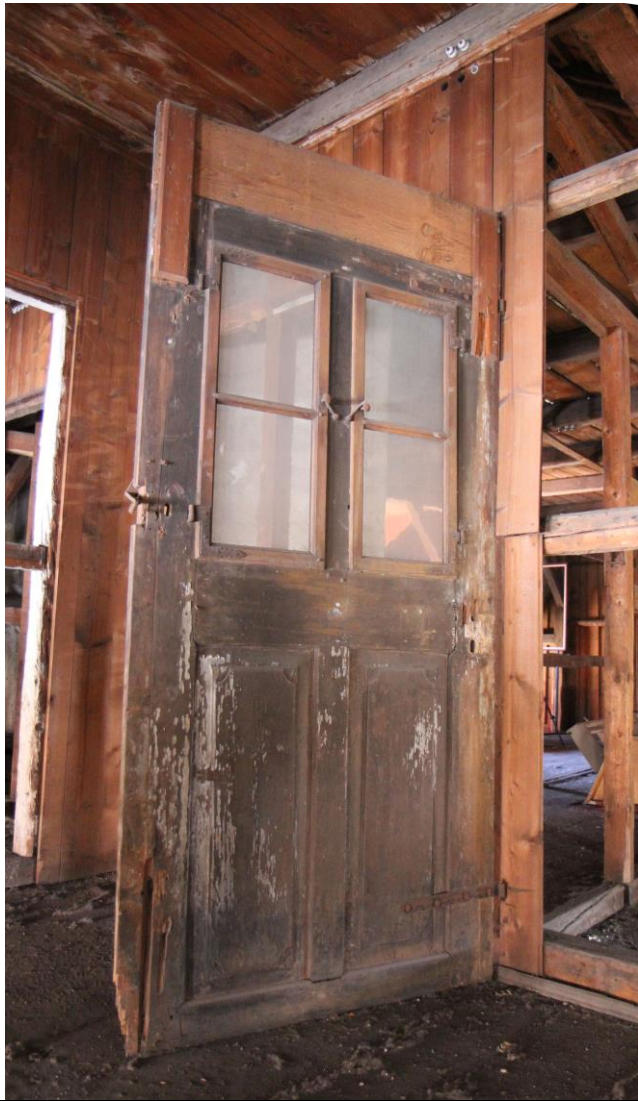
Muzeum Nejdek		
Označení prvku: D4 Název: dveře na půdě		
Rozměry:		List. č.: 37
Datace:		Umístění: 3. NP
Stav ke dni: 26. 2. 2018		Stav: havarijní
		Návrh opatření: zakonzervovat
Foto

Popis: <p>Jednokřídlé kazetové dveře se dvěma kazetami ve spodní části a dvěma otvíravými okénky v horní části. Okénka mají původní kované panty a úchyty. Křídlo je druhotně zavěšené na novodobých pásových pantech a v horní části neodborně prodloužené. Pravděpodobně sem byly dveře přemístěny z jiné části objektu – o tom mimo nastavované horní části svědčí i dodatečně vyvrtaný otvor zámku.</p>
		Materiál: dřevo, železo, sklo
		Povrchové úpravy: Hnědý nátěr, fragmenty mladšího bílého nátěru
Památkové hodnocení: hodnotný historický řemeslný prvek		
Poznámka:

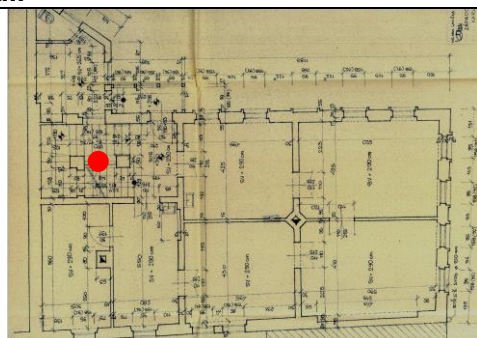
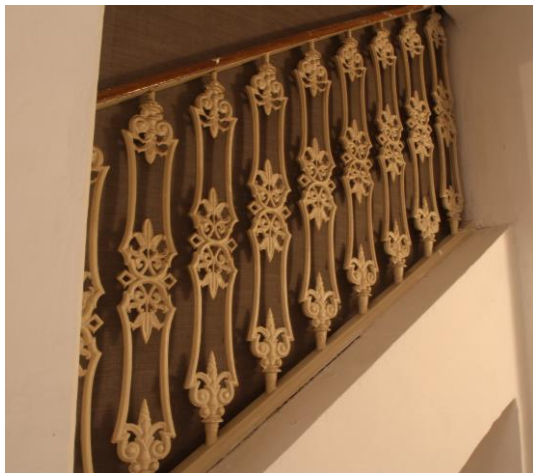
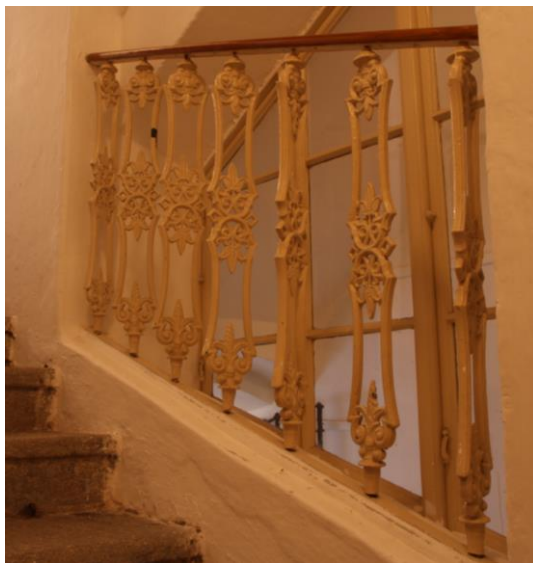
Muzeum Nejdek		
Označení prvku: Z1 Název: Litinové zábradlí		
Rozměry: 1,59 x 0,87 m 1,41 x 0,87 m

List. č.: 38
Datace:		Umístění: schodiště mezi 1., 2. NP a podkrovím
Stav ke dni: 26. 2. 2018		Stav: Přirozená degradace
		Návrh opatření: Osnímat novodobý nátěr, restaurovat a opatřit novým nátěrem.
Foto

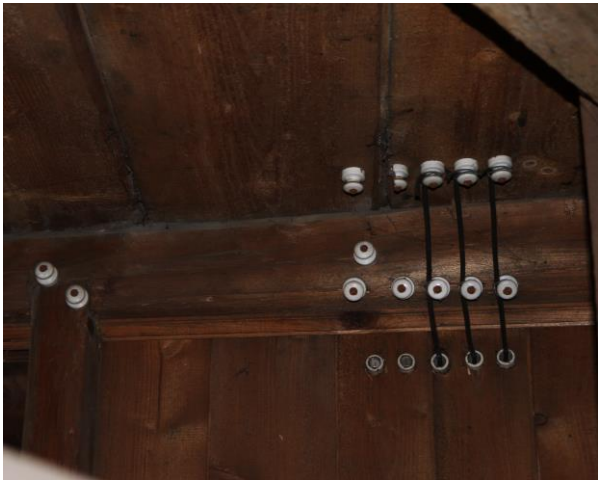
Muzeum Nejdek		
Označení prvku: E1 Název: Příslušenství původní elektroinstalace		
Rozměry:		List. č.: 40
Datace:		Umístění: 3. NP – půda
Stav ke dni: 26. 2. 2018		Stav: Částečně dochované, nefunkční
		Návrh opatření: očistit
Foto

Popis: V podkroví se dochovaly zbytky původní elektroinstalace – keramické izolátory zbytky vypínačů a kabelů.
		Materiál: keramika, kov, zbytky kabelů
		Povrchové úpravy:
Památkové hodnocení: historické technické zařízení		
Poznámka:
