STÁVAJÍCÍ STAV – PŘEHLEDNÝ VÝKRES

Most přes Nejdecký potok k restauraci Mexico

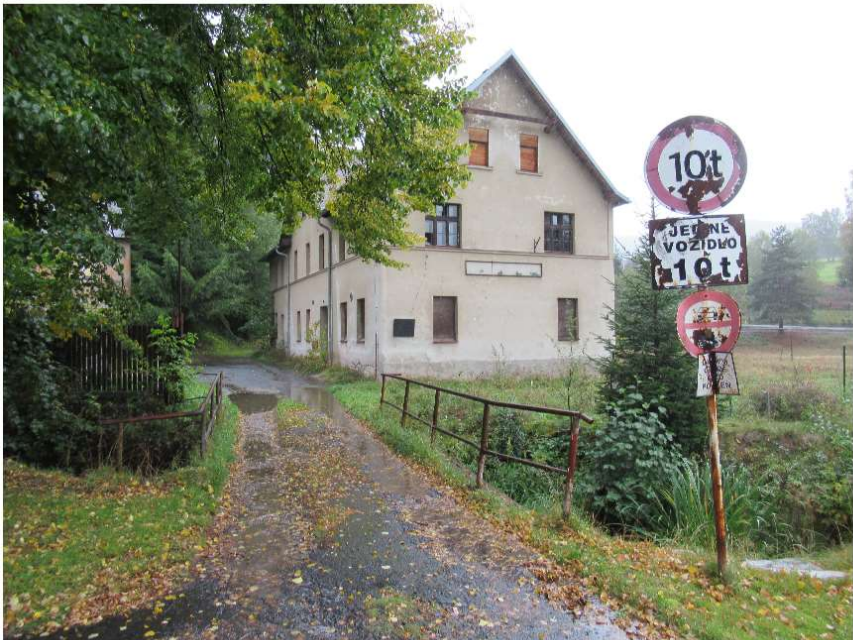
POHLED OD SILNICE

Základy mostních podpěr, křídla:  
Základy – nepřístupné  
Mostní podpěry, křídla, čelní zdi:  
Opěry – masivní, kamenné zděné  
Nosná konstrukce, ložiska, klouby, mostní závěry:  
Nosná konstrukce – železobetonová trámová deska s tuhou výztuží – 3 x 1 210  
Ložiska, klouby a mostní závěry – nejsou  
Mostní svršek – vozovka, izolační systém, chodníky, římsy, kolejový svršek:  
Vozovka – asfaltobetonová  
Izolační systém – nepřístupný  
Chodníky – nejsou  
Římsy – nejsou  
Mostní vybavení – zachytňá, ochranná a revizní zařízení; dopravní značení, osvětlení, odvodňovací zařízení:  
Zábradlí – ocelové trubkové svařované  
Dopravní značení – na pravém břehu je umístěna dopravní značka B11 – Zákaz vjezdu všech motorových vozidel a normální a výhradní zatížení 10 t  
Ostatní zařízení na mostě nejsou  
Cizí zařízení:  
Na výtoku ze strany je veden v ocelové chrániče kabel ZČE (1kV) a 2 ocelové chráničky neznámého účelu
