RESTAURÁTORSKÁ DOKUMENTACE

Restaurátorský průzkum a záměr na obnovu vnitřních omítek budovy muzea v Nejdku

Březen 2018

TERRIGENA Art s.r.o.

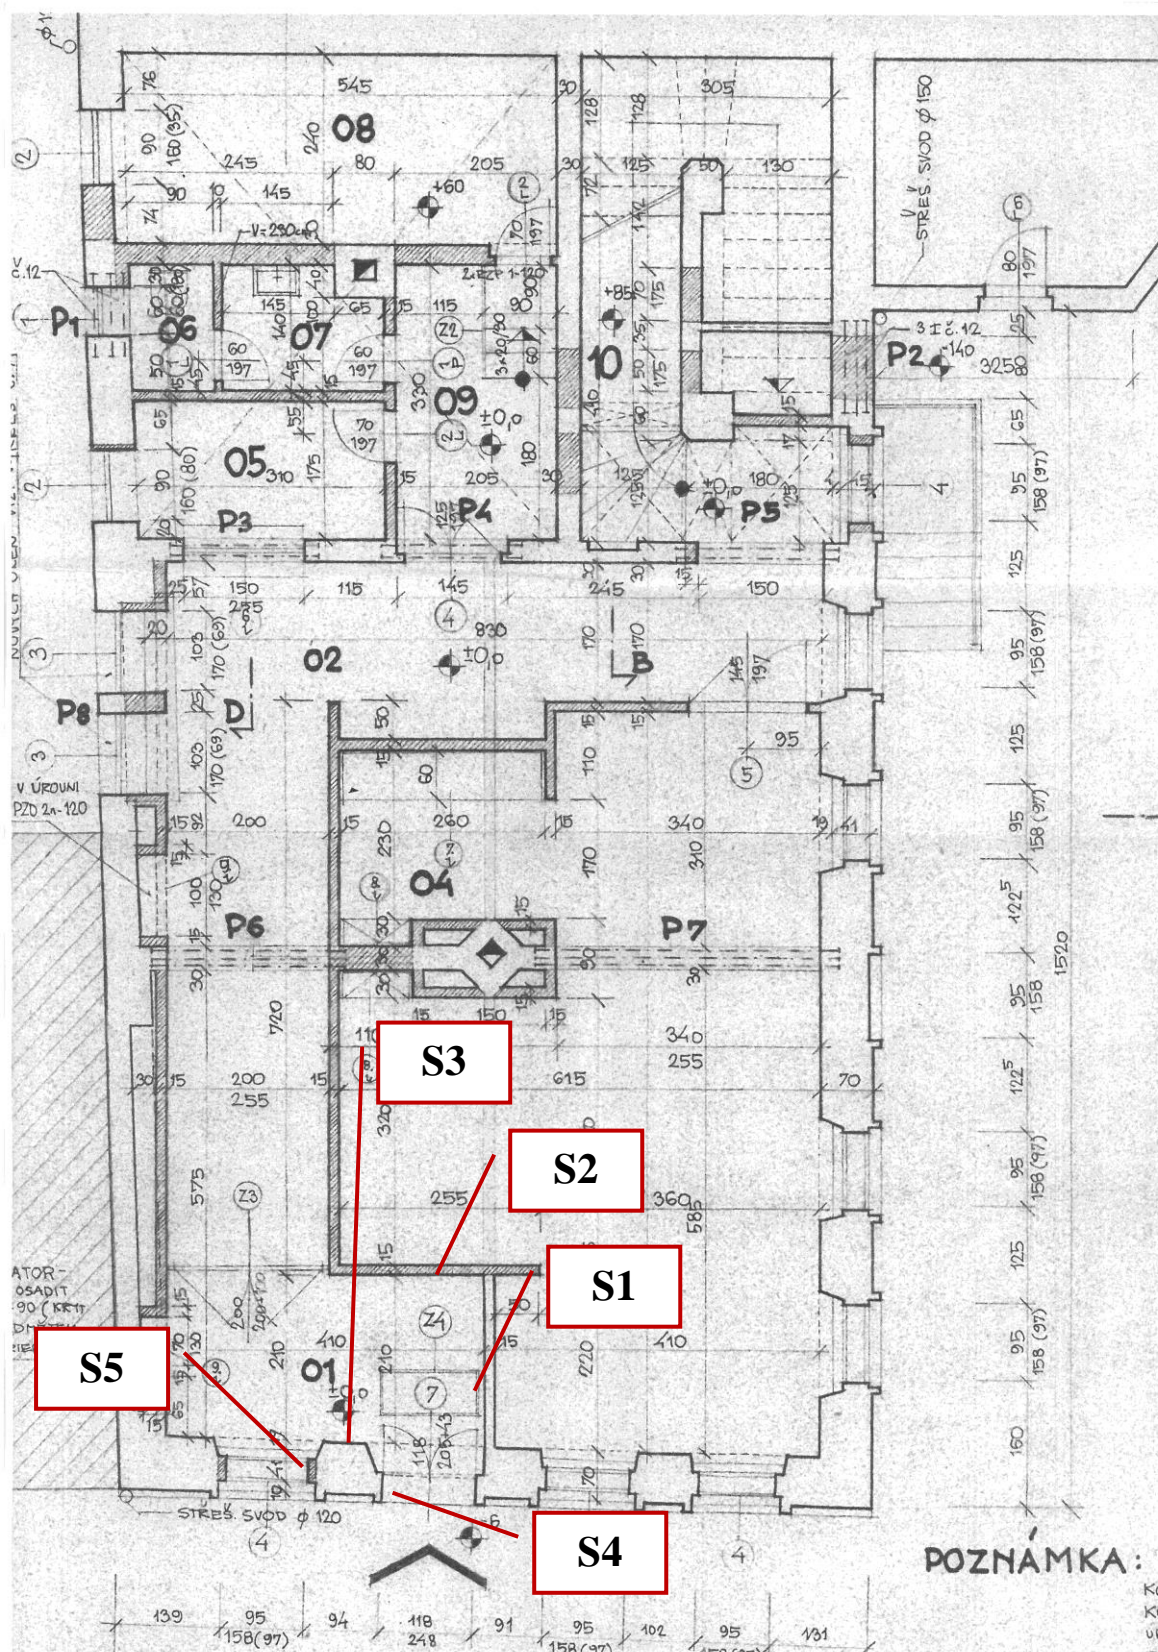
Umístění sond v půdorysu přízemí- místnost 01

V místnosti č. 01 – dnešní vstupní chodbě, bylo provedeno 5 stratigrafických sond.

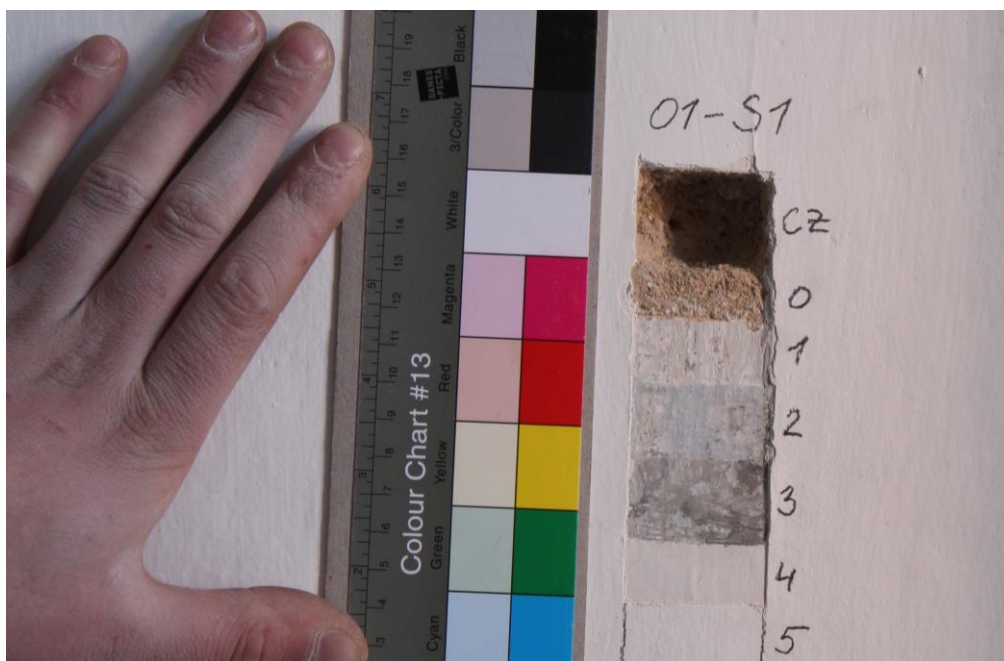
Umístění sond S1 a S2 v místnosti 01

Sonda S1- v ploše stěny: CZ- cihelné zdivo, 0- omítka, 1- bílý nátěr s fragmenty šedé, 2- světle modrá, 3- šedá s fragmenty černé, 4- bílá, 5- současný bílý nátěr

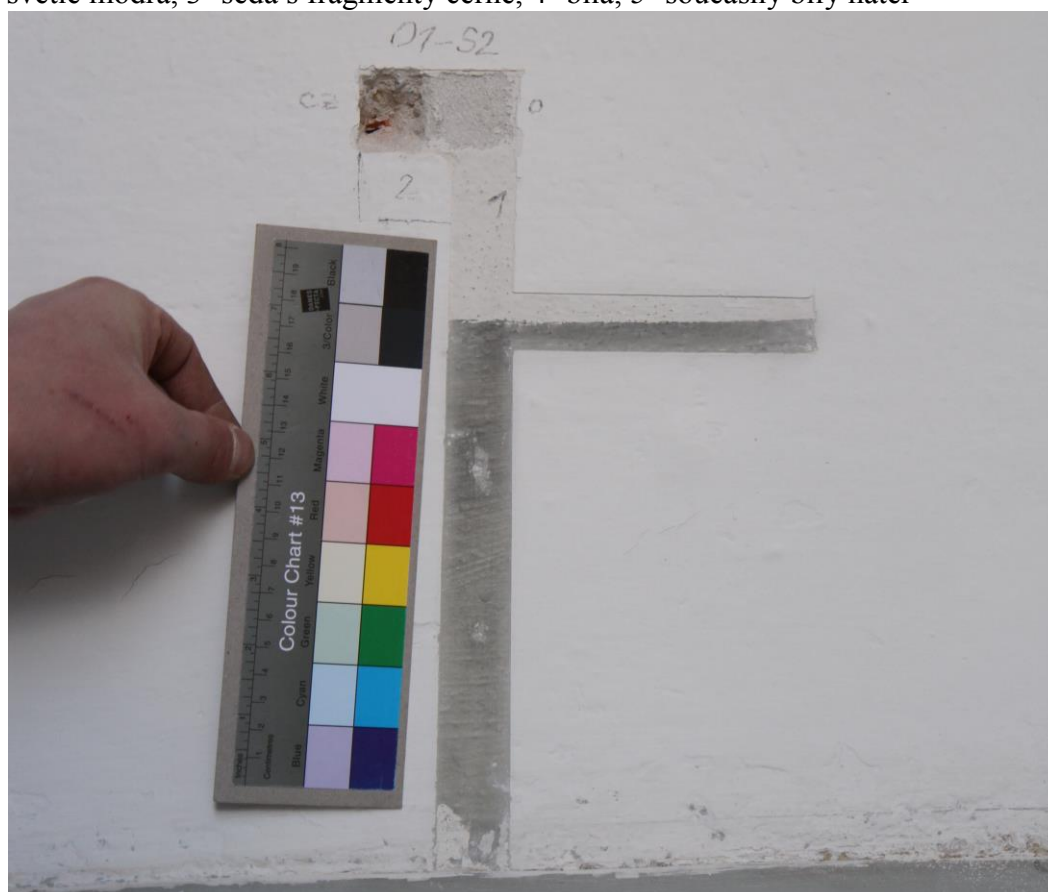
Sonda S2- v soklové části: CZ- cihelné zdivo, 0- omítka, 1- bílý nátěr a šedý sokl, 2- současný bílý nátěr

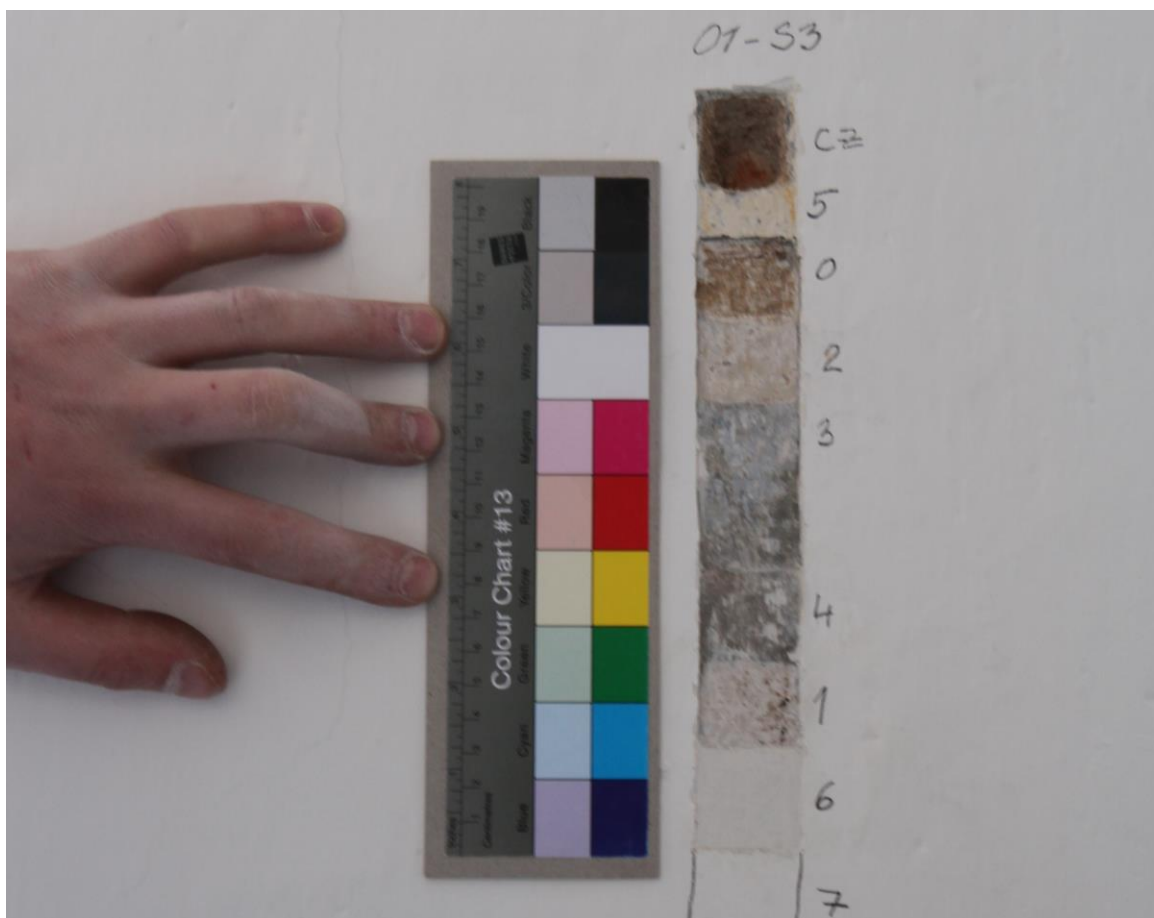
Sonda S3- v ploše stěny: CZ- cihelné zdivo, 0- omítka, 1- bílý nátěr, 2- šedá, 3- světle modrá, 4- šedá s fragmenty černé, 5- světle žlutá s fragmenty okru, 6- bílá, 7- současný bílý nátěr

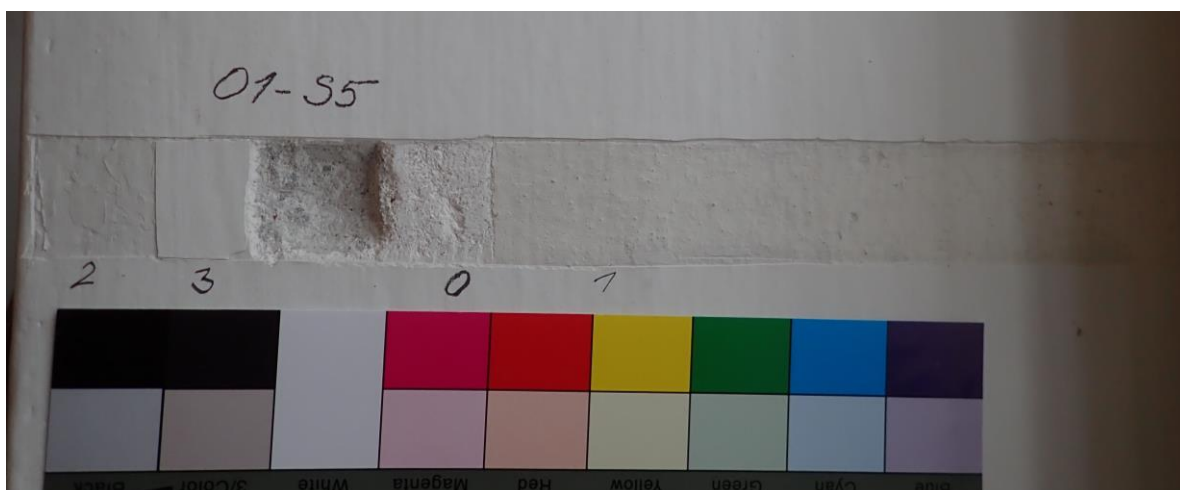
Sonda S5- v okenním ostění: 0- omítka, 1- bílý nátěr, 2- bílá, 3- současný bílý nátěr

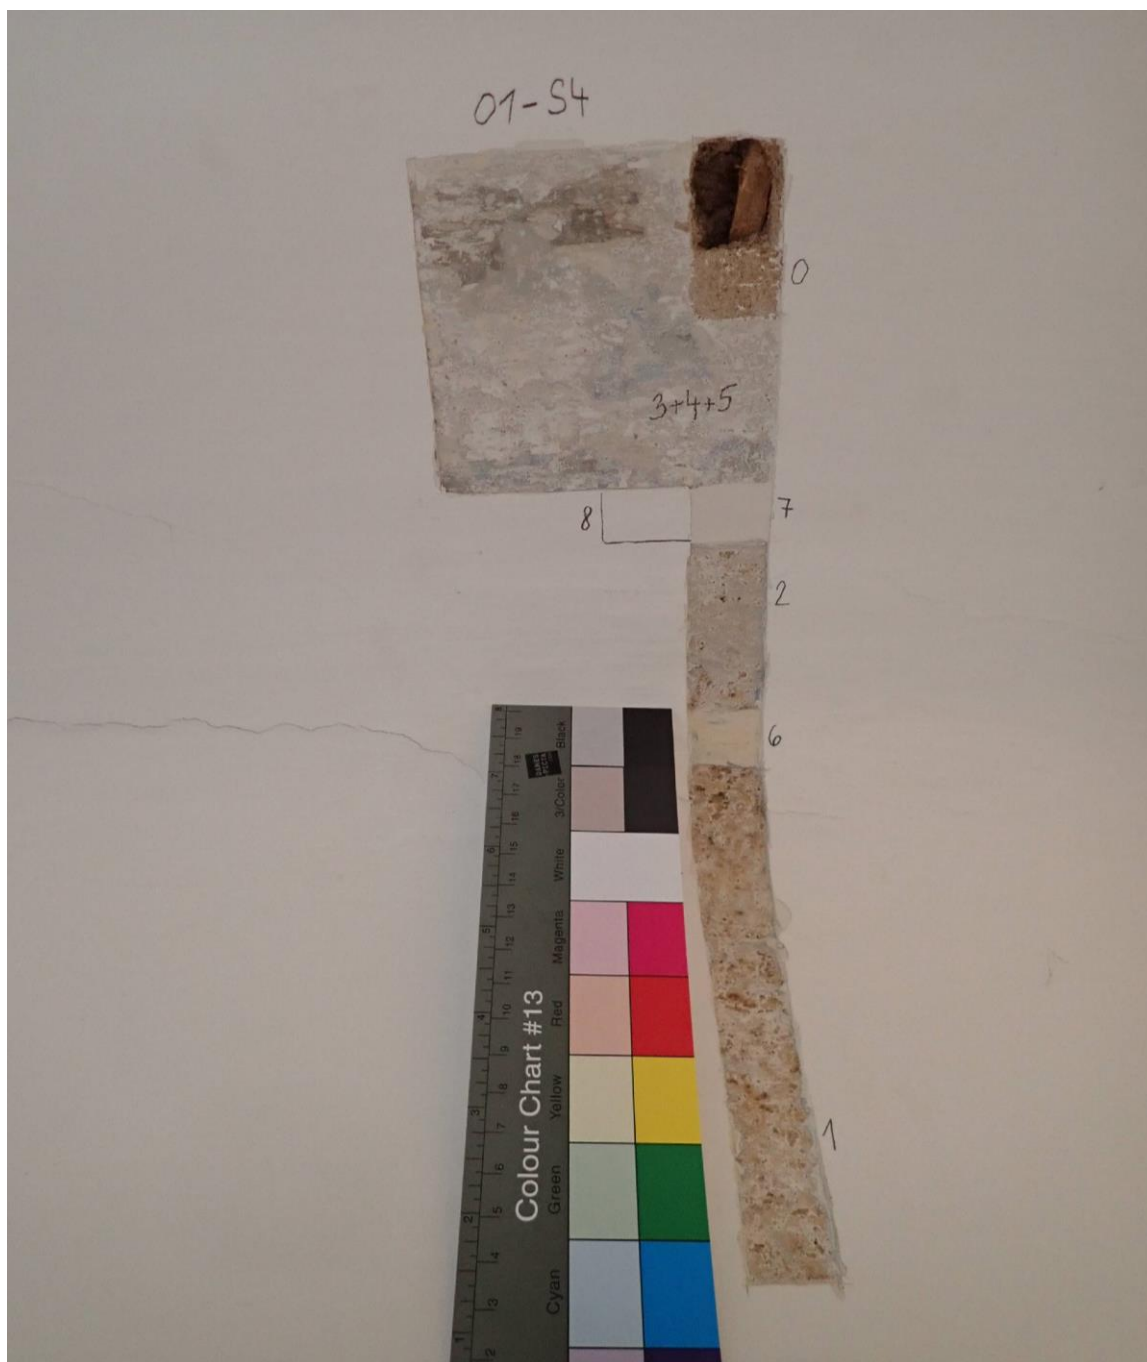
Sonda S4- v ploše stropu a fabionu: R- dřevěné podbití s rákosovou armaturou, 0- omítka, 1- bílý nátěr s fragmenty hnědé, 2- světle šedá, 3+4+5- bílá s fragmenty světle šedé, fragmenty světle modré a hnědé, 6- světle žlutá, 7- bílá, 8- současný bílý nátěr

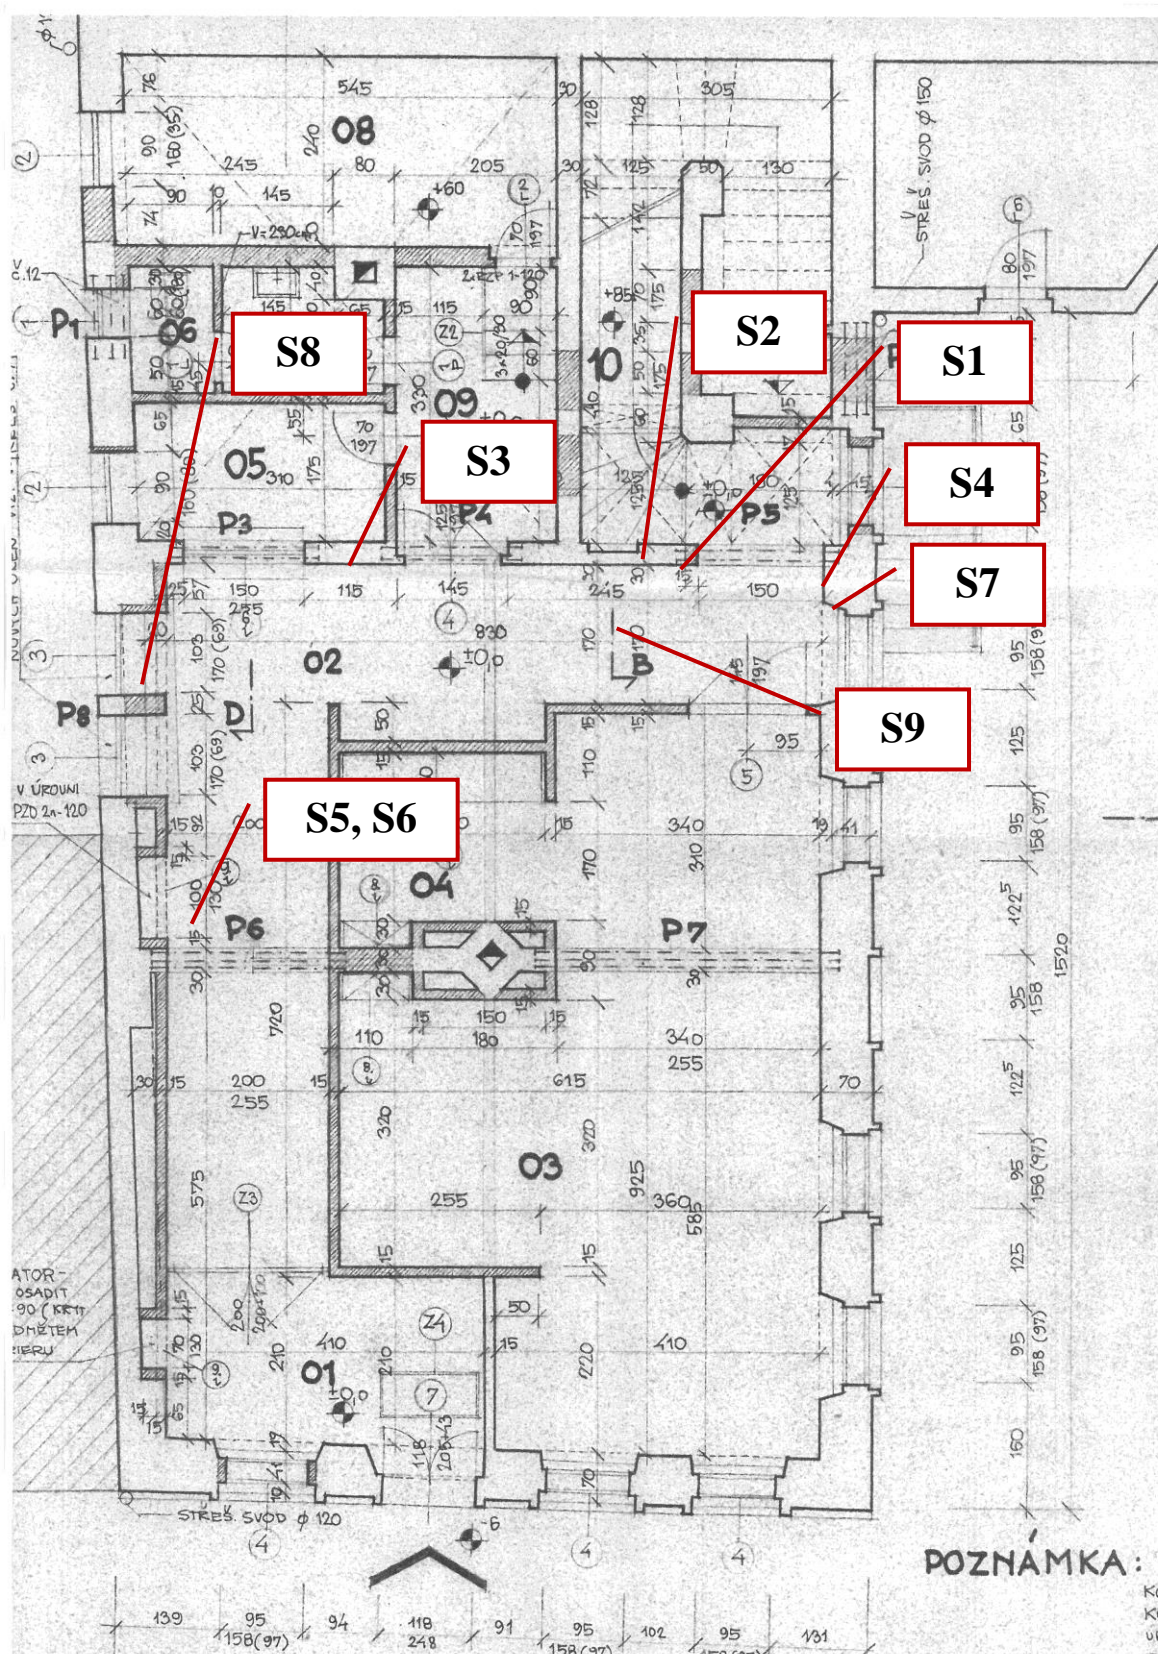
Umístění sond v půdorysu přízemí- místnost 02

V místnosti č. 02 - dnešní chodbě, bylo provedeno 7 stratigrafických sond.

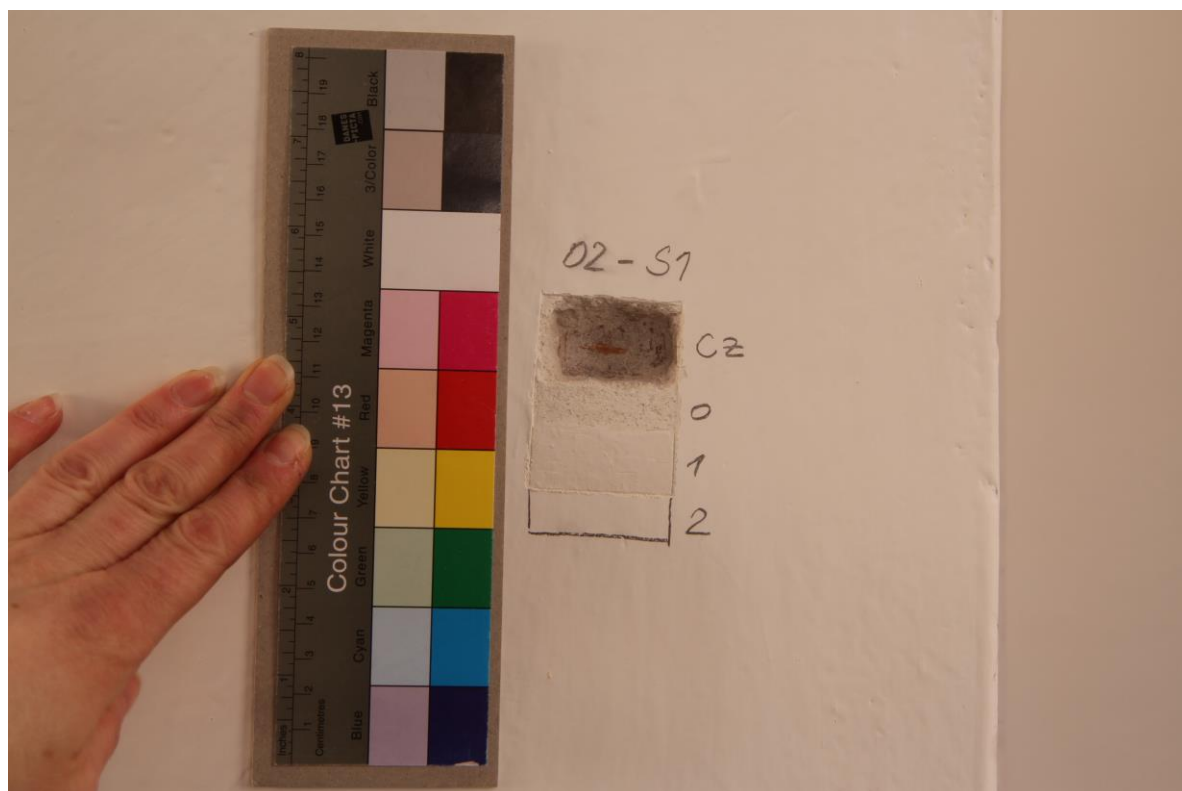
Sonda S1 v ploše stěny: CZ- cihelné zdivo, 0- omítka, 1- bílý nátěr, 2- bílá, 3- současný bílý nátěr

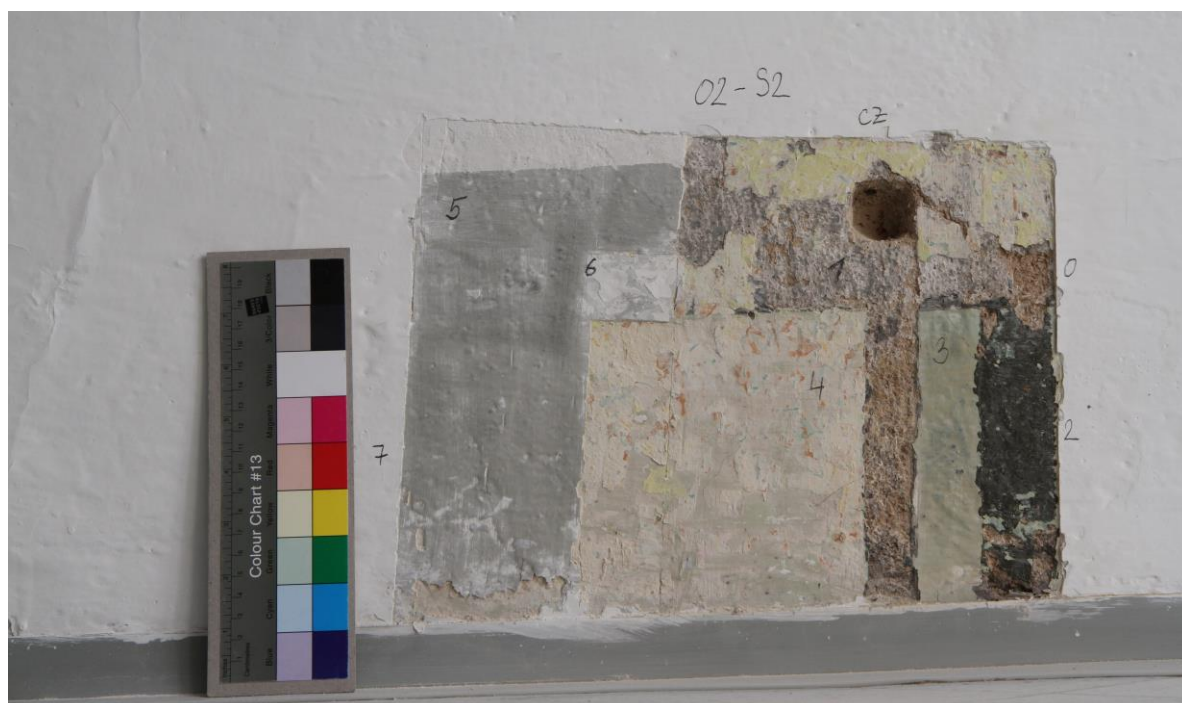
Sonda S2- v soklové části: 0- omítka s fragmenty hnědé, 1- bílý nátěr, světle šedá, tmavší šedá, 2- černá, 3- světle zelená, 4- světle žlutá dekorovaná válečkem oranžové a zelené barvy, 5- šedý sokl a bílá stěna, 6- bílá, 7- současný bílý nátěr

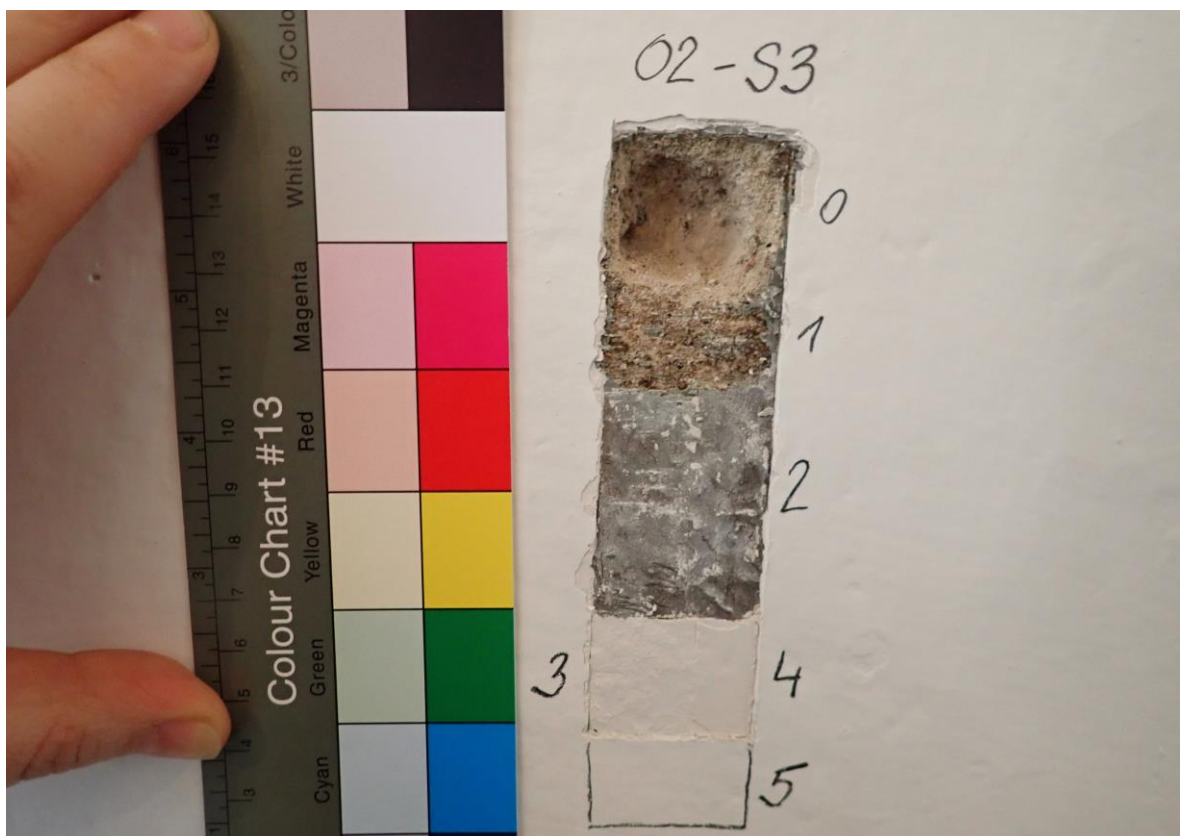
Sonda S3- v ploše stěny: 0- omítka, 1- fragmenty hnědé, 2- šedá s fragmenty hnědofialové, 3- bílá, 4- bílá, 5- současný bílý nátěr

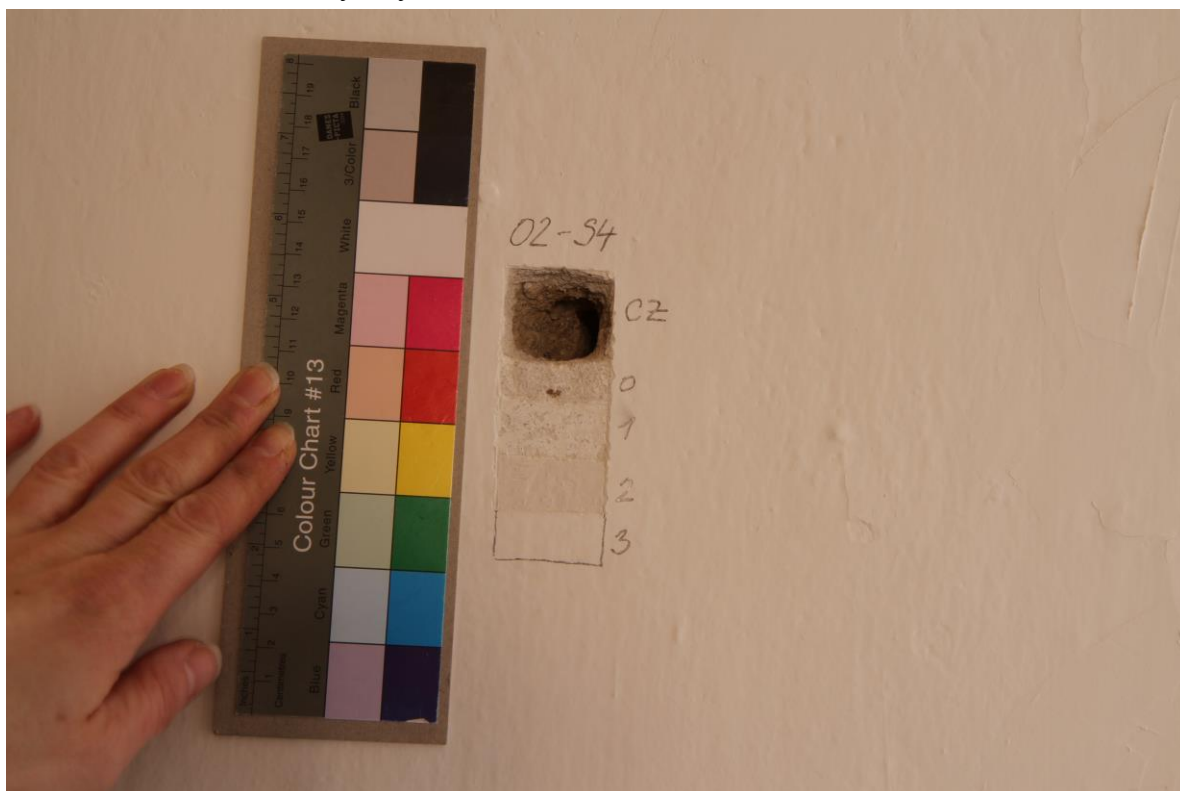
Sonda S4 v ploše stěny: CZ- cihelné zdivo, 0- omítka, 1- bílý nátěr, 2- lomená bílá, 3- současný bílý nátěr

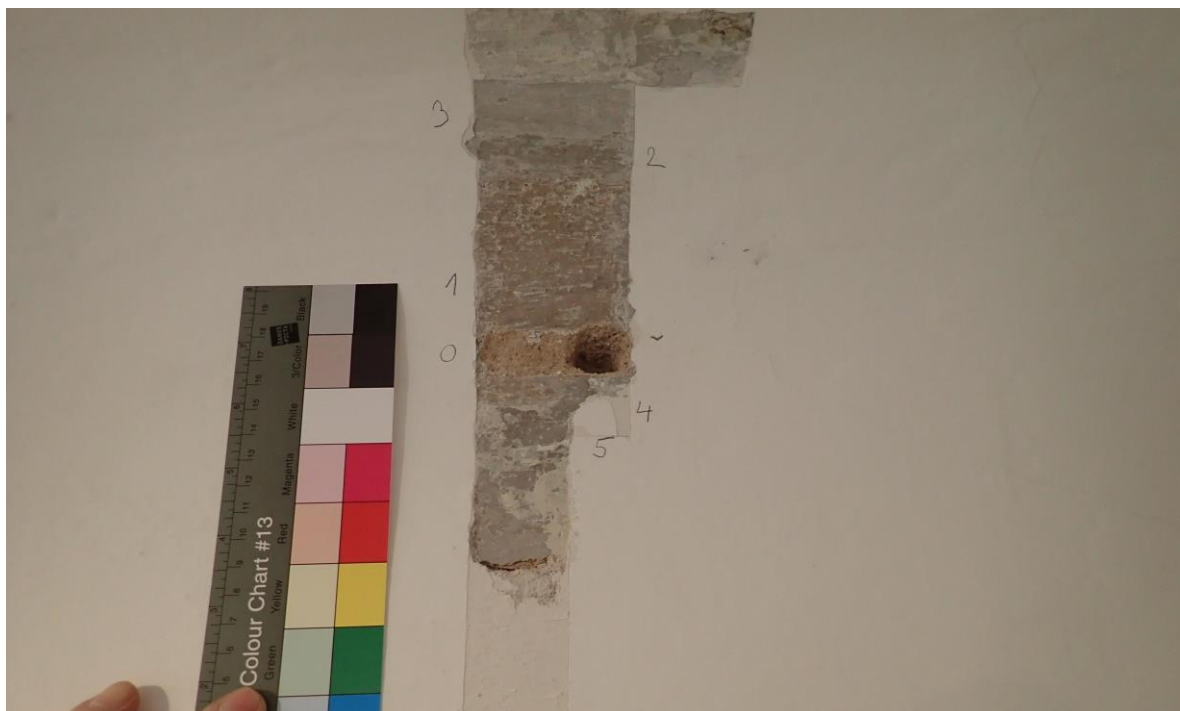
Sonda S5- v ploše fabionu: 0- omítka, 1- bílý nátěr, hnědá, 2- šedá, 3- tmavší šedá, 4- bílá, 5- současný bílý nátěr

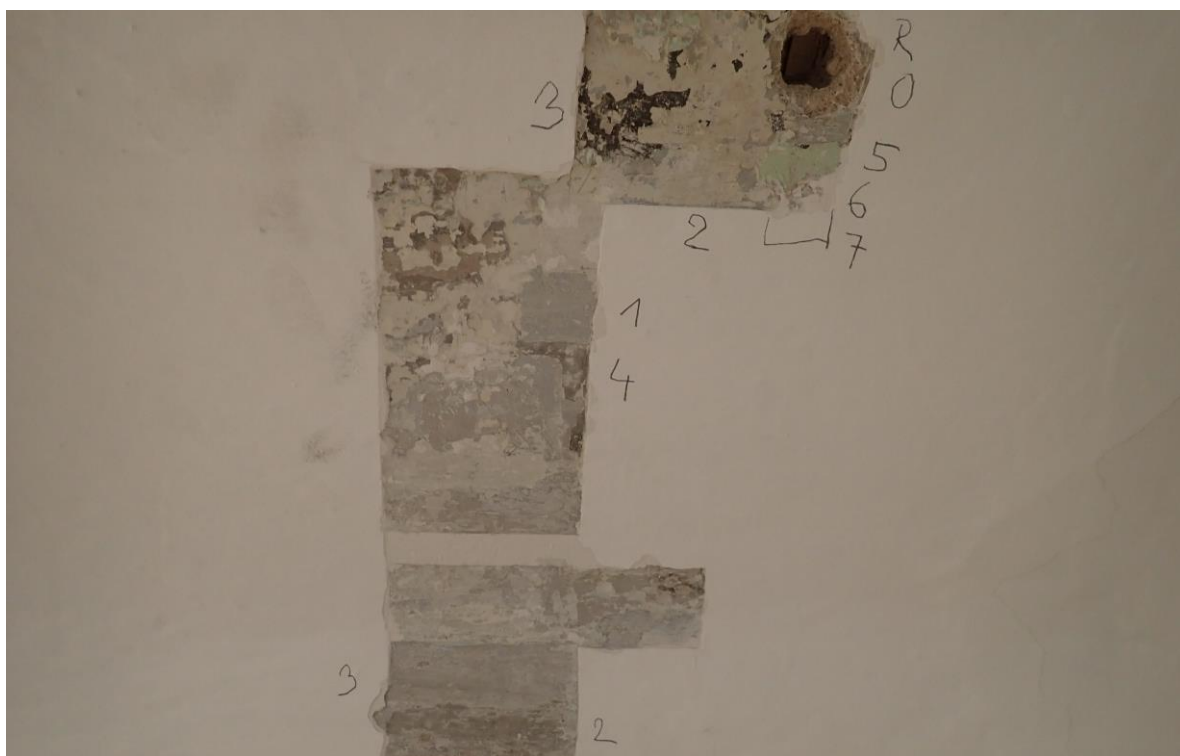
Sonda S6 v ploše stropu: R- dřevěné podbití s rákosovou armaturou, 0- omítka, 1- bílý nátěr, šedomodrá, 2- bílá, 3- fragmenty černé, hnědé, 4- šedá, 5- světle zelená, 6- bílá, 7- současný bílý nátěr

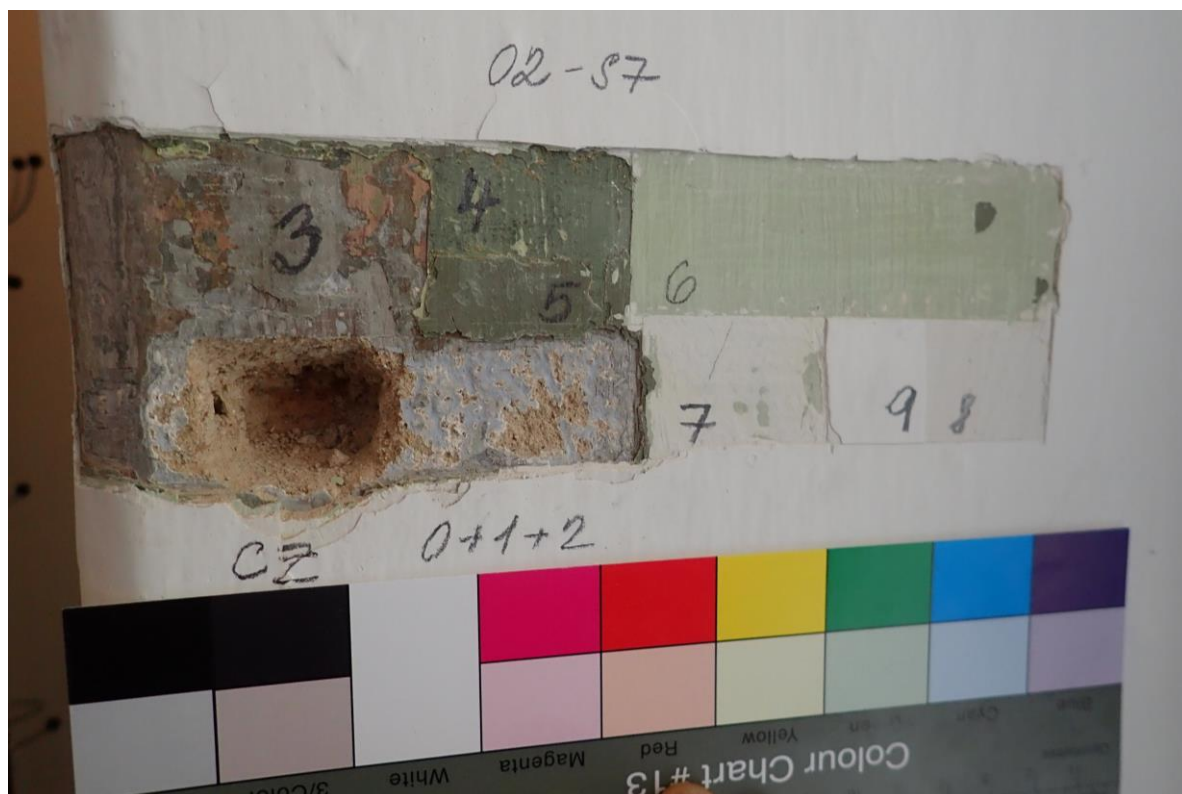
Sonda S7 v ploše okenního ostění: CZ- cihelné zdivo, 0- omítka, 1- bílý nátěr, 2- modrá, 3- šedá s fragmenty hnědofialové, šedé, hnědé a oranžové, 4- světle zelená, zelená, 5- zelená, 6- světle zelená, 7-bílá, 8- bílá, 9- současný bílý nátěr

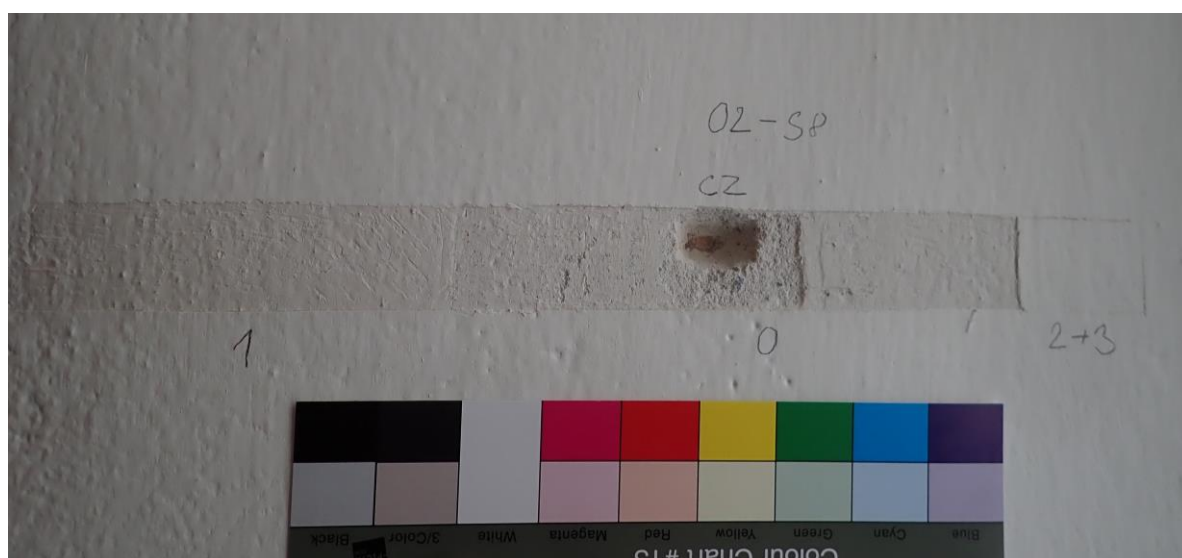
Sonda S8- v okenním ostění: CZ- cihelné zdivo, 0- omítka, 1- bílý nátěr, 2- bílá, 3- současný bílý nátěr

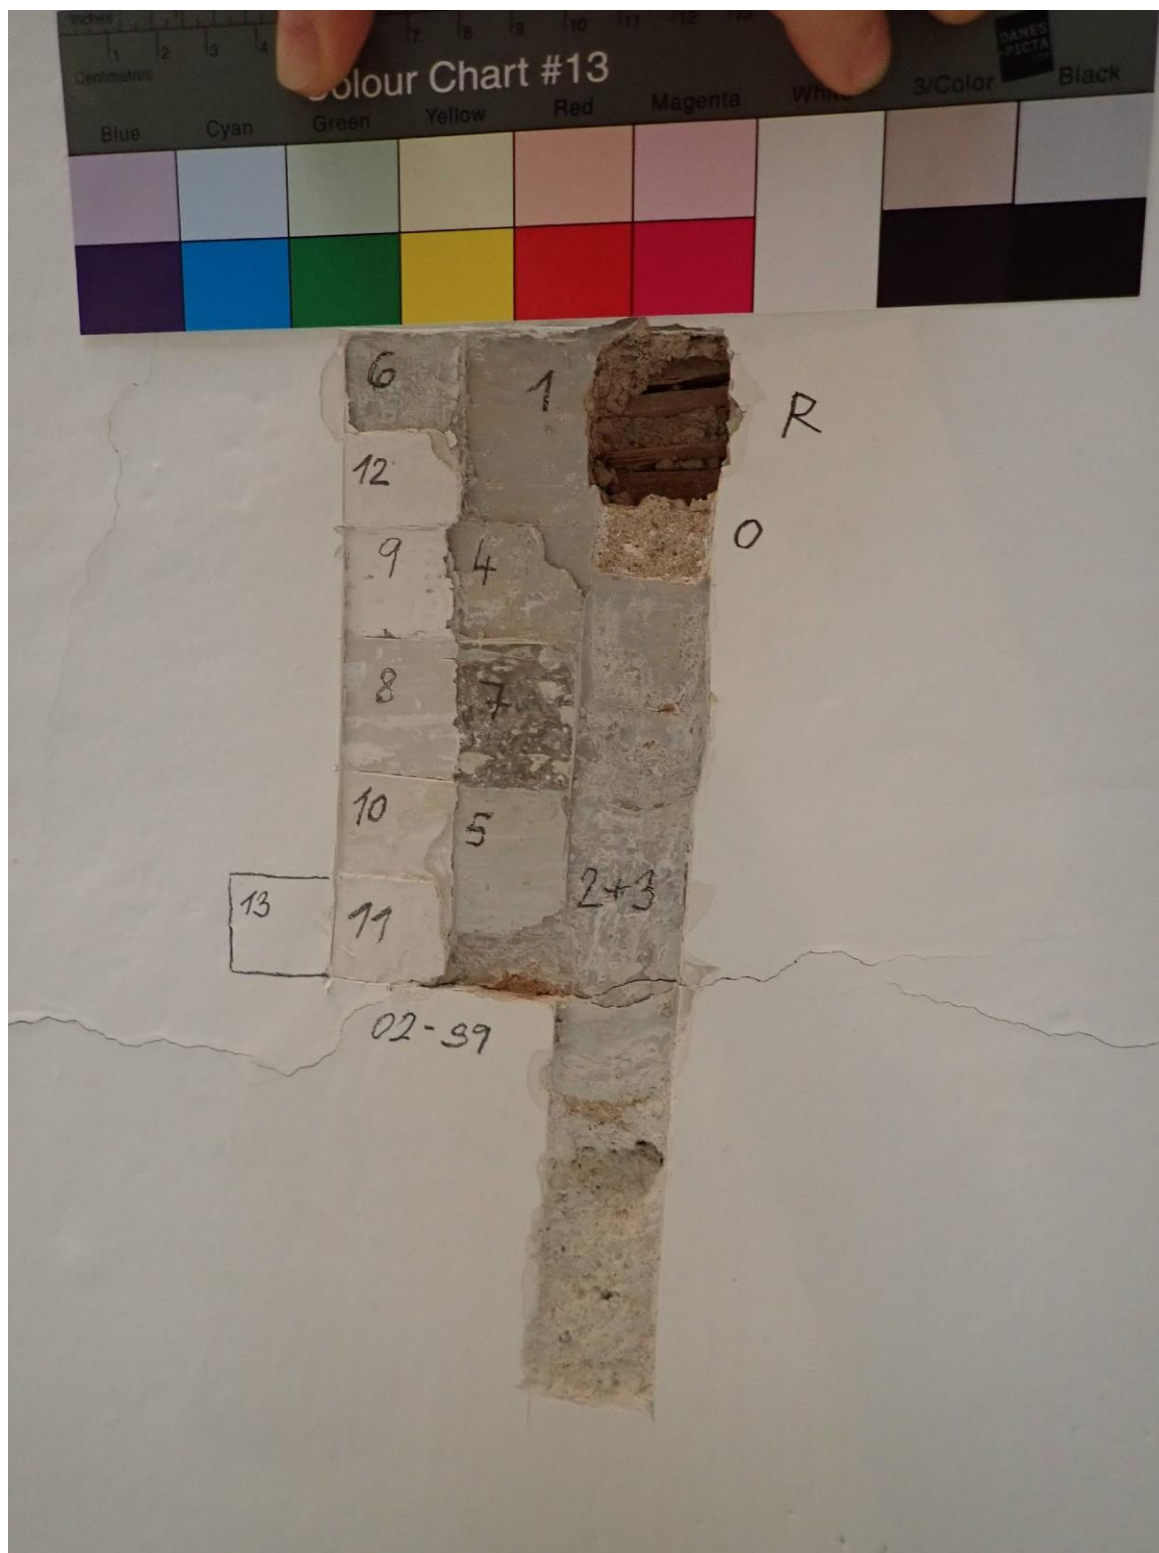
Sonda S9 v ploše stropu: R- dřevěné podbití s rákosovou armaturou, 0- omítka, 1- bílý nátěr, šedomodrá, 2- bílá, 3- světle šedá, 4- šedá s fragmenty okru, 5- světle zelená, 6- šedá, 7- tmavší šedá, 8- světle šedá, 9- bílá, 10- lomená bílá nažloutlá, 11- štuk, 12- bílá, 13- současný bílý nátěr

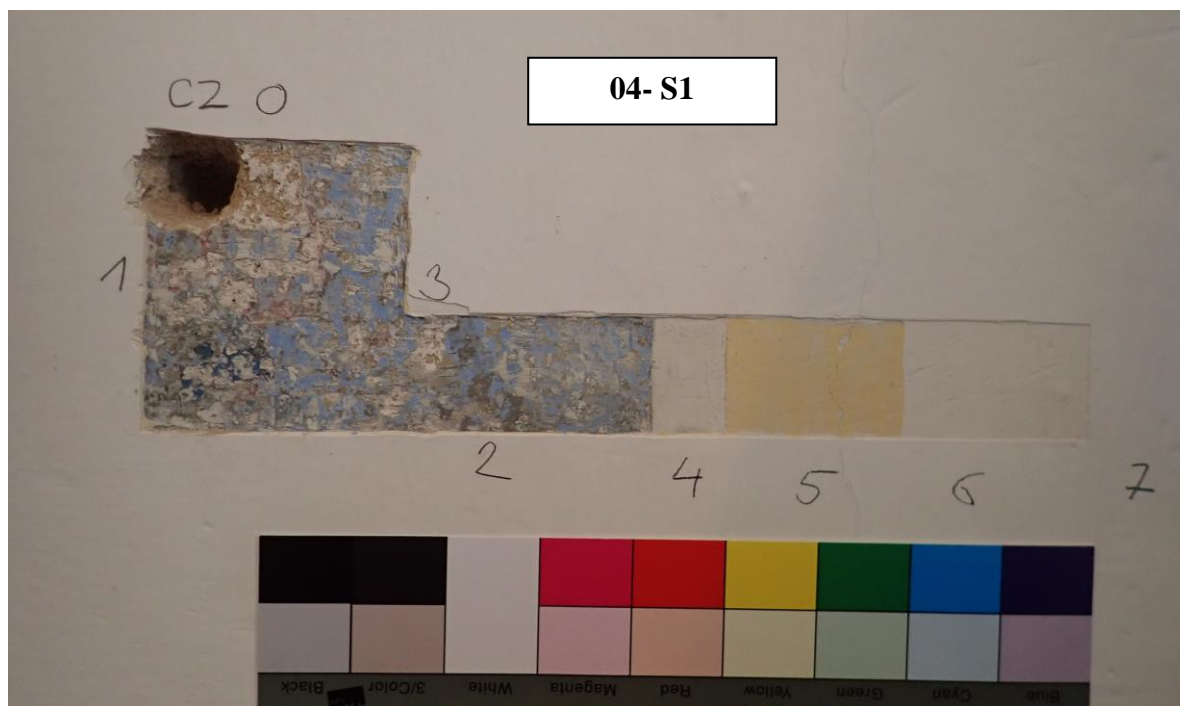
Sonda S1 v ploše stěny: CZ- cihelné zdivo, 0- omítka, 1- bílý nátěr, 2- fragmenty zelené a červené a modré, 3- světle modrá, 4- bílá, 5- žlutá, 6- bílá, 7- současný bílý nátěr

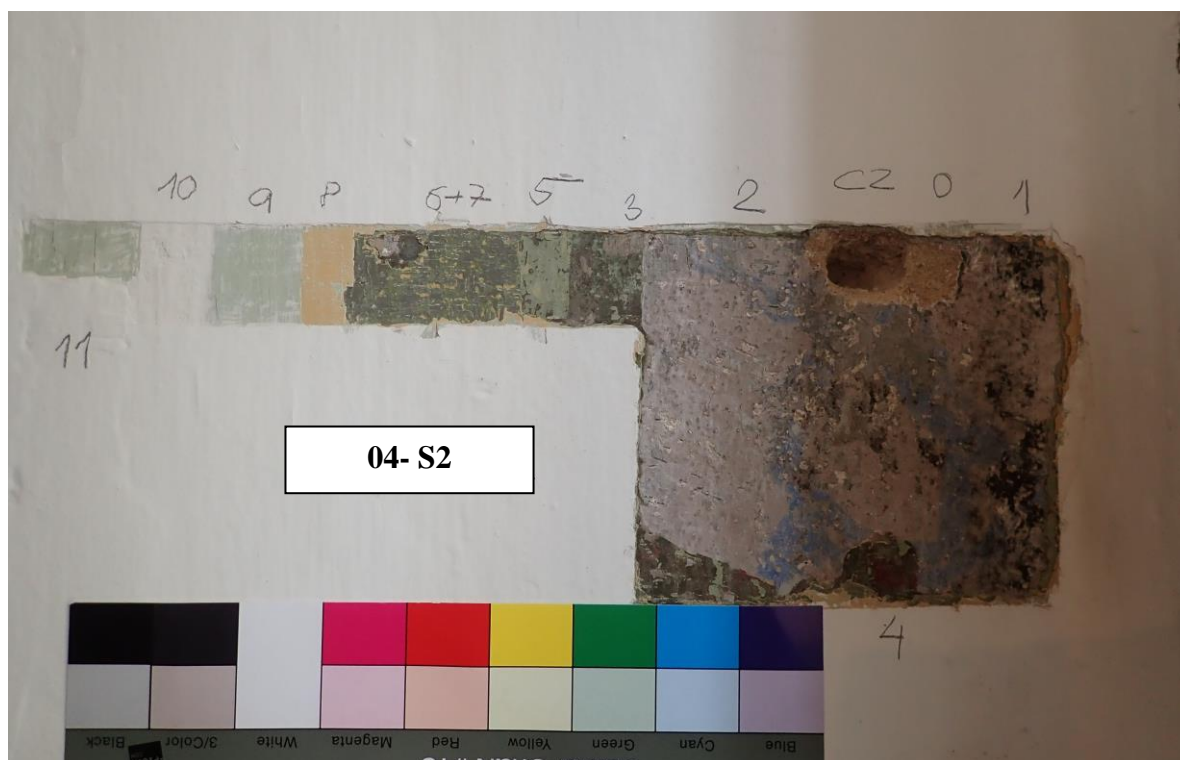
Sonda S2 v ploše okenního ostění: CZ- cihelné zdivo, 0- omítka, 1- bílý nátěr s fragmenty zelené a černé, 2- šedofialová s modrým mramorováním, modrá, 3- šedá, 4- zelená s fragmenty červené, 5- světle zelená, 6- světle zelená, 7- zelená, 8- žlutá, 9- světle zelená, 10- bílá, 11- současný bílý nátěr

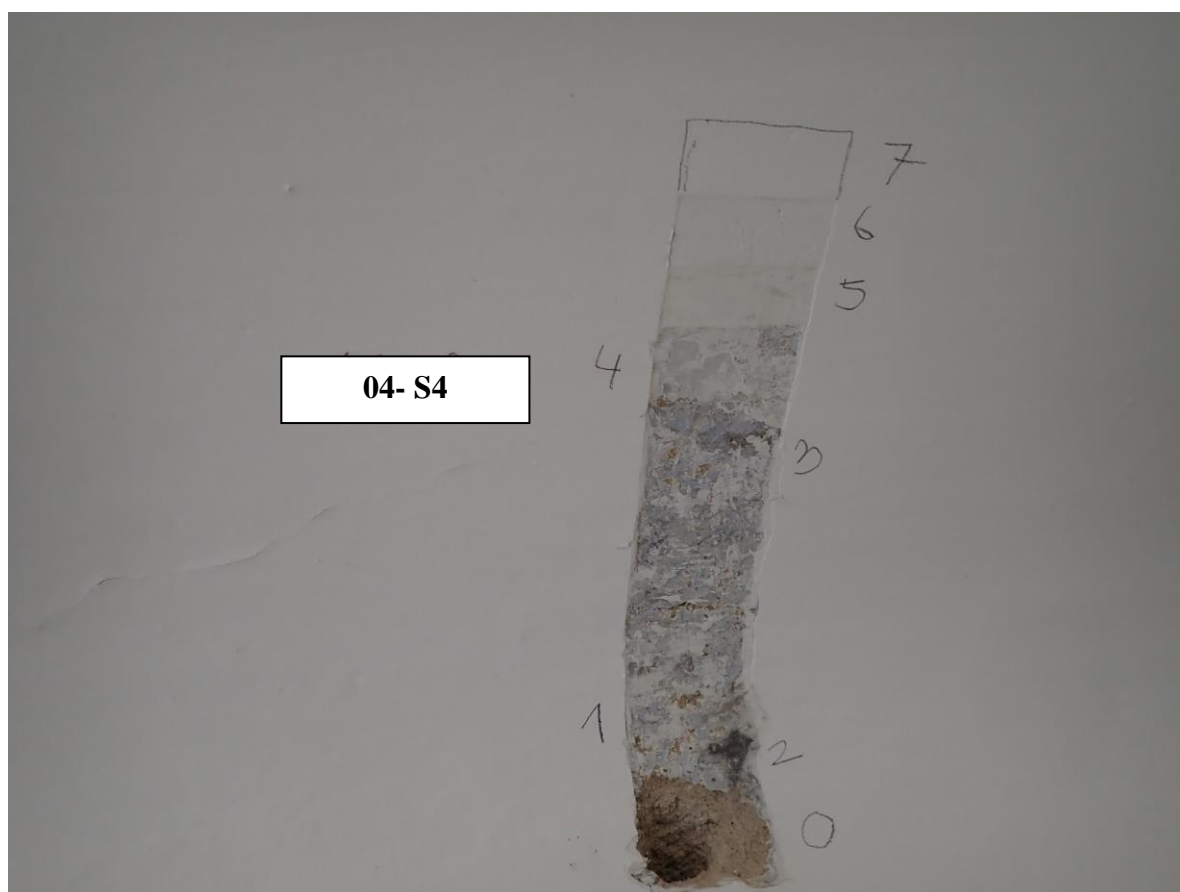
Sonda S4 v ploše stropu: 0- omítka, 1- bílý nátěr, šedomodrá, 2- hnědá, 3- šedá, 4- světle šedá, 5- lomená bílá nažloutlá, 6- bílá, 7- současný bílý nátěr

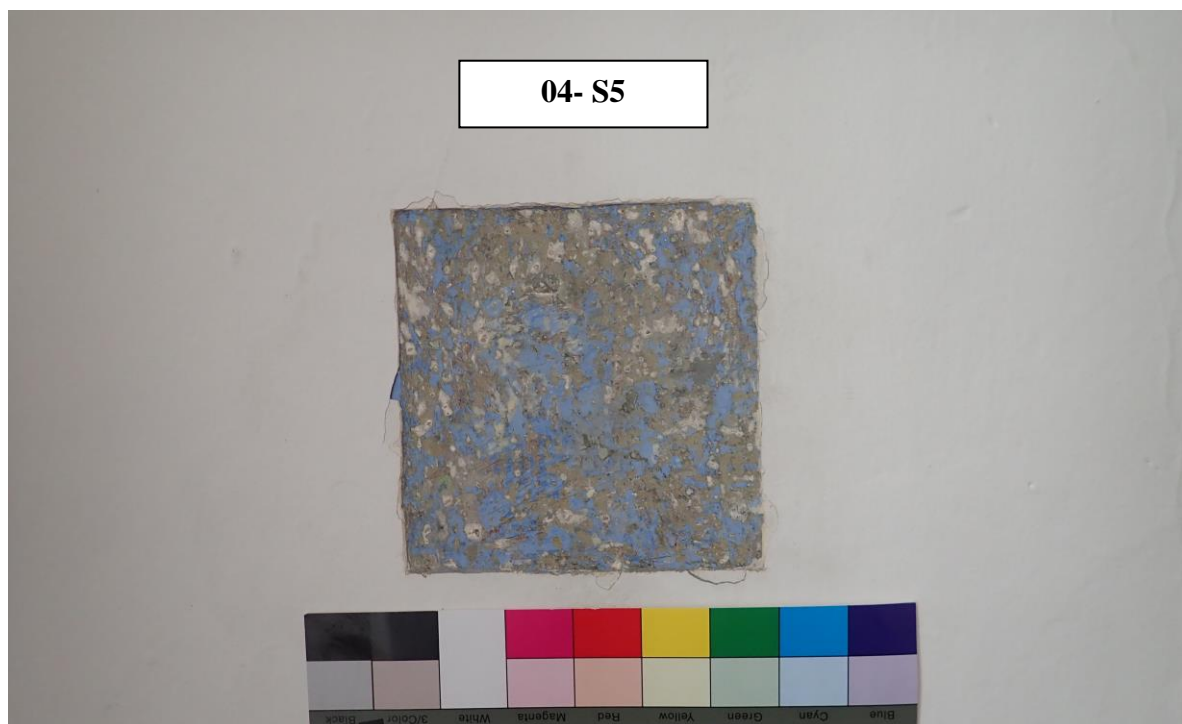
Sonda S5 v ploše stěny zaměřené na nejstarší dochovanou vrstvu malby: na bílé vrstvě fragmenty zelených, červené a světle modré

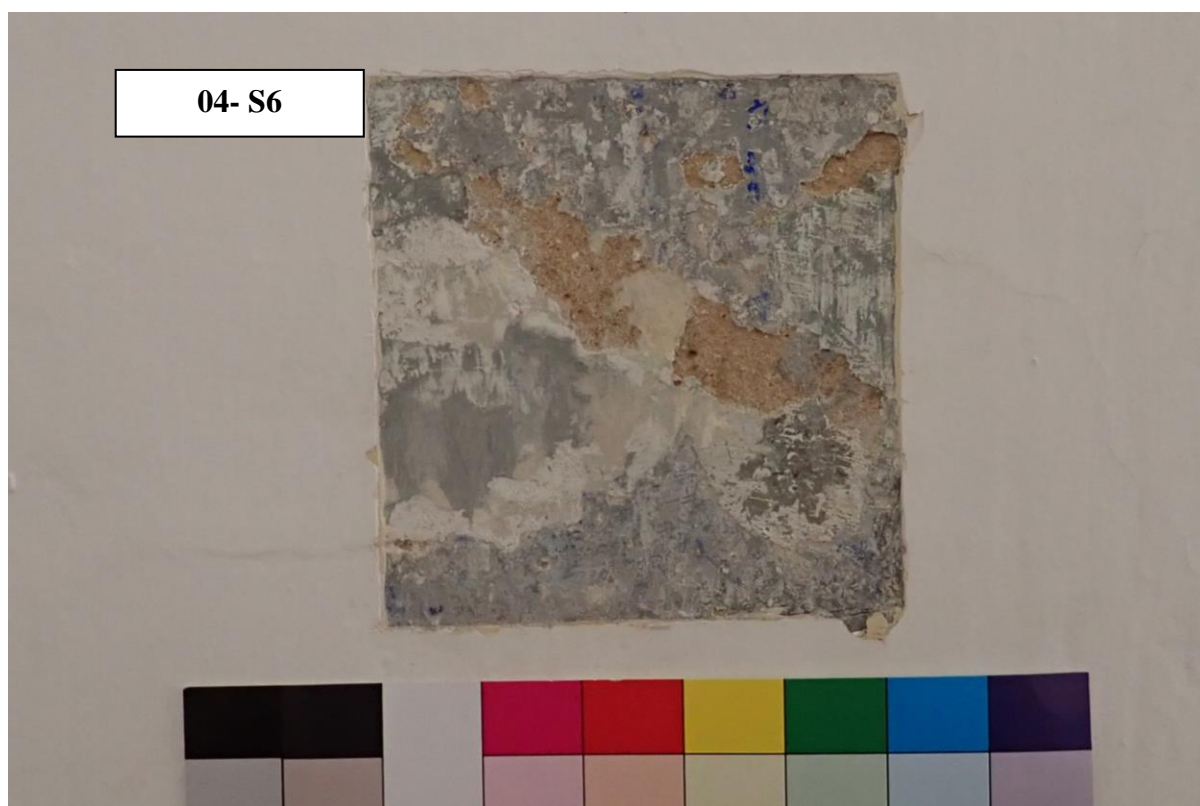
Sonda S6 v ploše stěny zaměřené na nejstarší dochovanou vrstvu malby: na bílé vrstvě fragmenty šedé, zelených a tmavě modré
