RESTAURÁTORSKÁ DOKUMENTACE

Restaurátorský průzkum a záměr na obnovu vnitřních omítek budovy muzea v Nejdku

Březen 2018

TERRIGENA Art s.r.o.

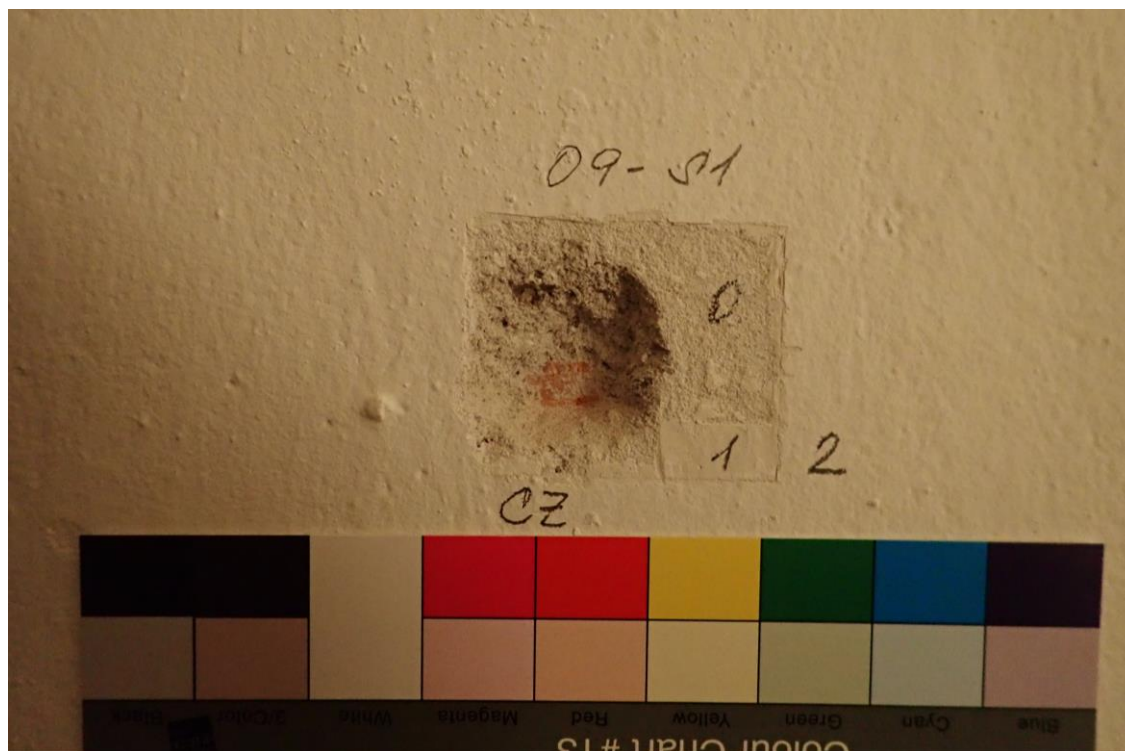
Sonda S1 v ploše stěny: CZ- cihelné zdivo, 0- omítka, 1- bílý nátěr, 2- současný bílý nátěr

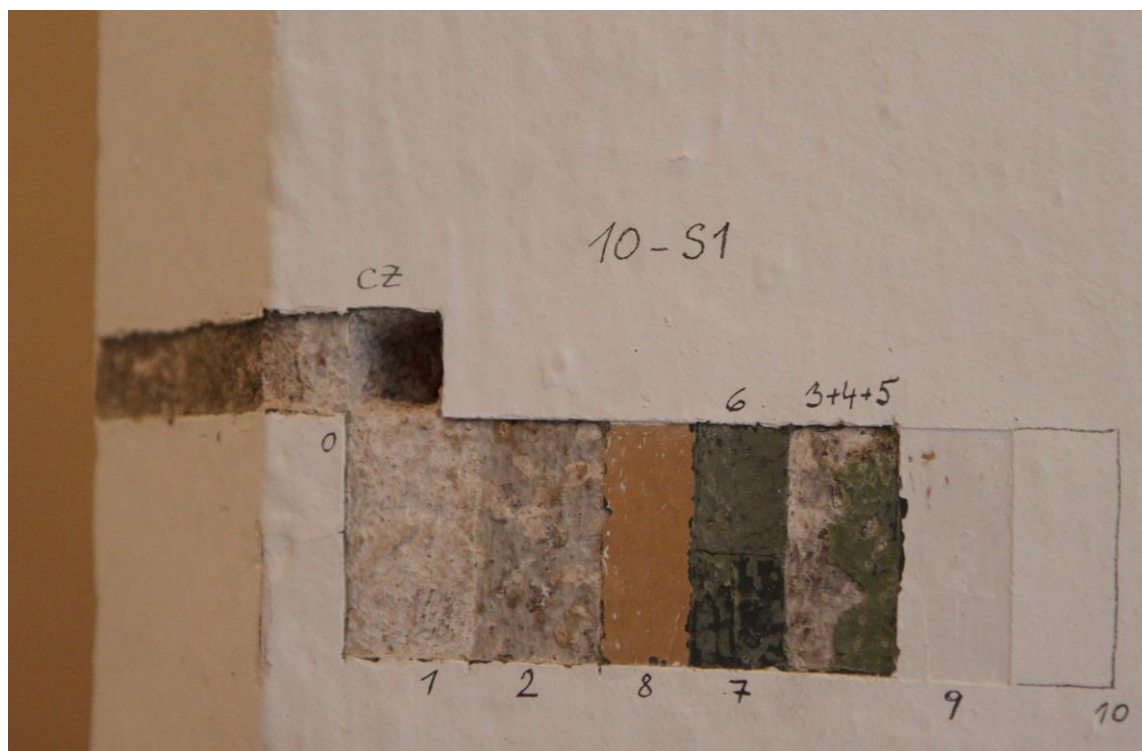
Sonda S1 v ploše stěny: CZ- cihelné zdivo, 0- omítka, 1- bílý nátěr s fragmenty okru, 2- šedá, 3+4+5- světle zelená, zelená, tmavší zelená, 6- zelená, 7- černá, 8- okr, 9- bílá, 10- současný bílý nátěr

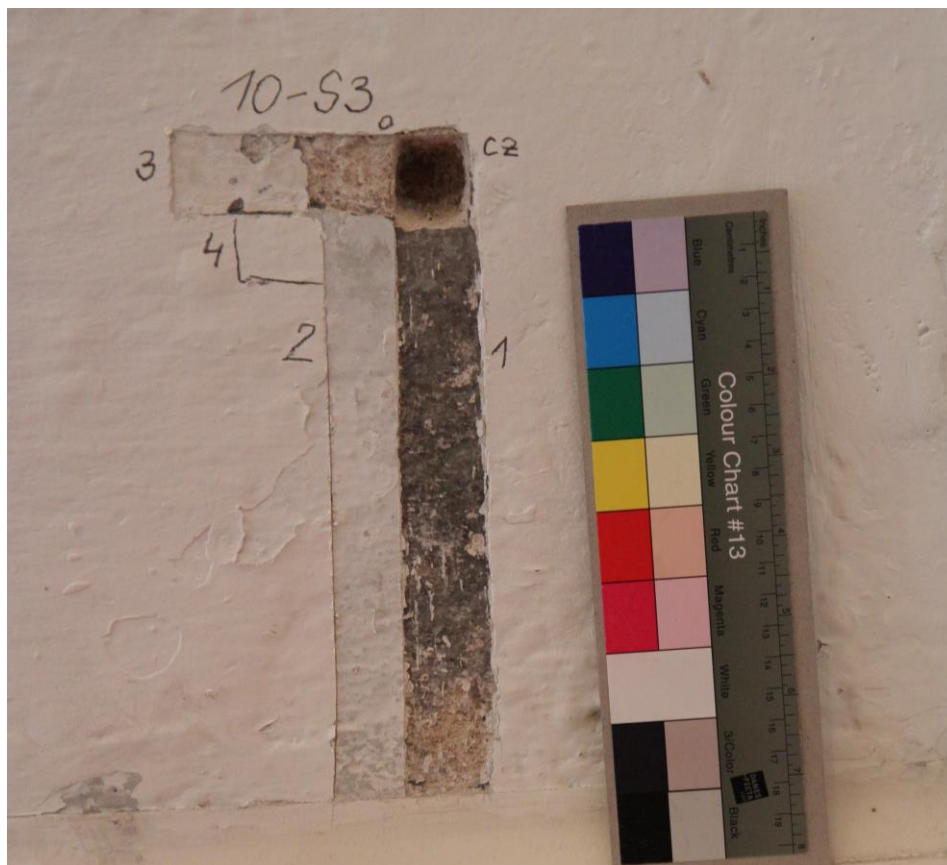
Sonda S3 v ploše stěny- sokl: CZ- cihelné zdivo, 0- omítka s fragmenty bílé a červené, 1- černá, 2- šedomodrá, 3- lomená bílá, 4- současný bílý nátěr

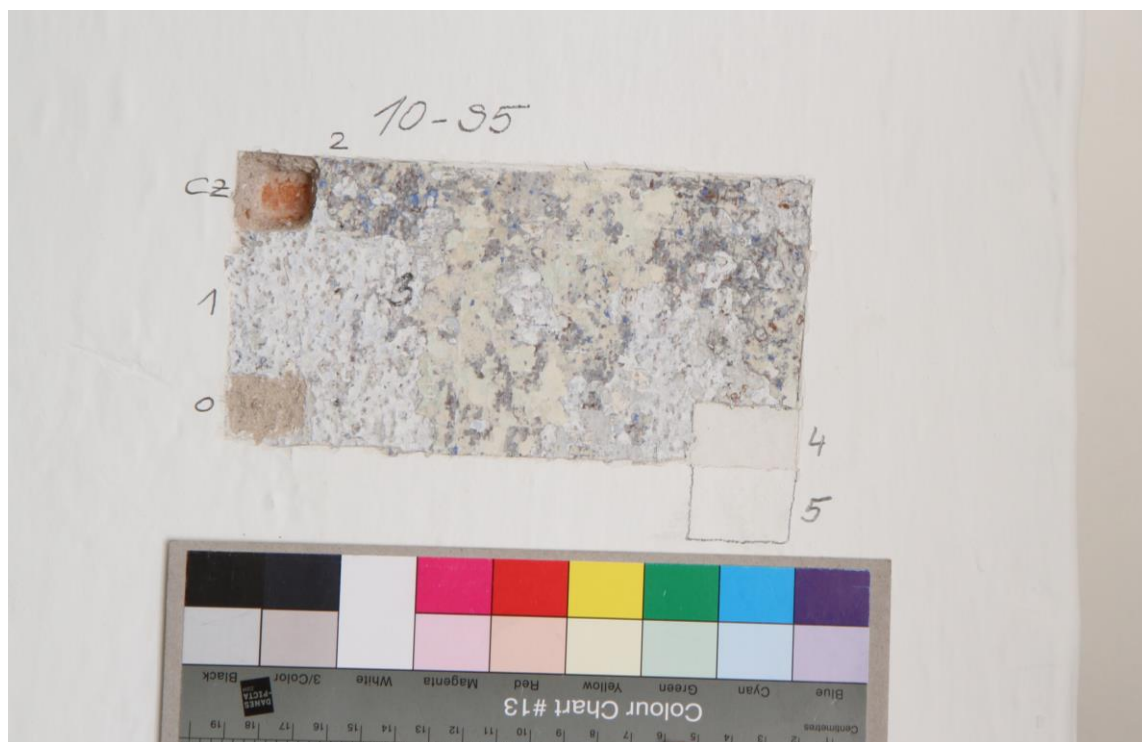
Sonda S5 v ploše stěny: CZ- cihelné zdivo, 0- omítka, 1- bílý nátěr s fragmenty šedé, 2- fragmenty bílé, hnědé a modré, 3- světle žlutá s fragmenty světle zelené, 4- bílá, 5- současný bílý nátěr

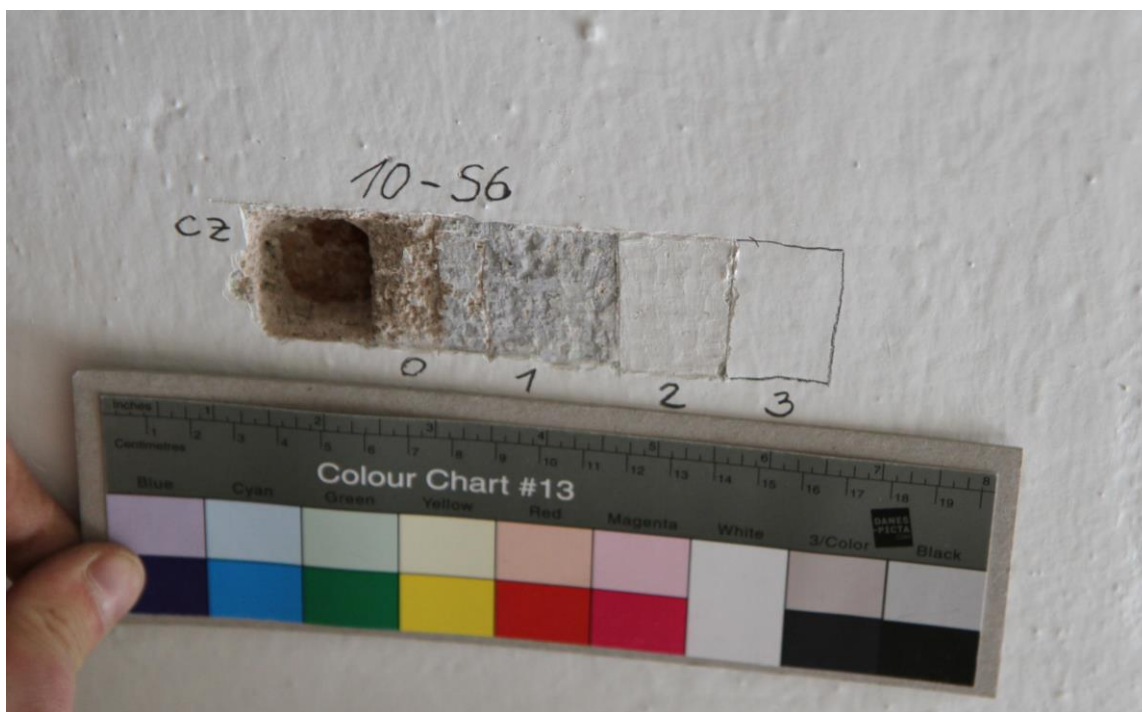
Sonda S6 v ploše klenebního pásu: CZ- cihelné zdivo, 0- omítka, 1- bílý nátěr s fragmenty šedomodré, 2- lomená bílá, 3- současný bílý nátěr

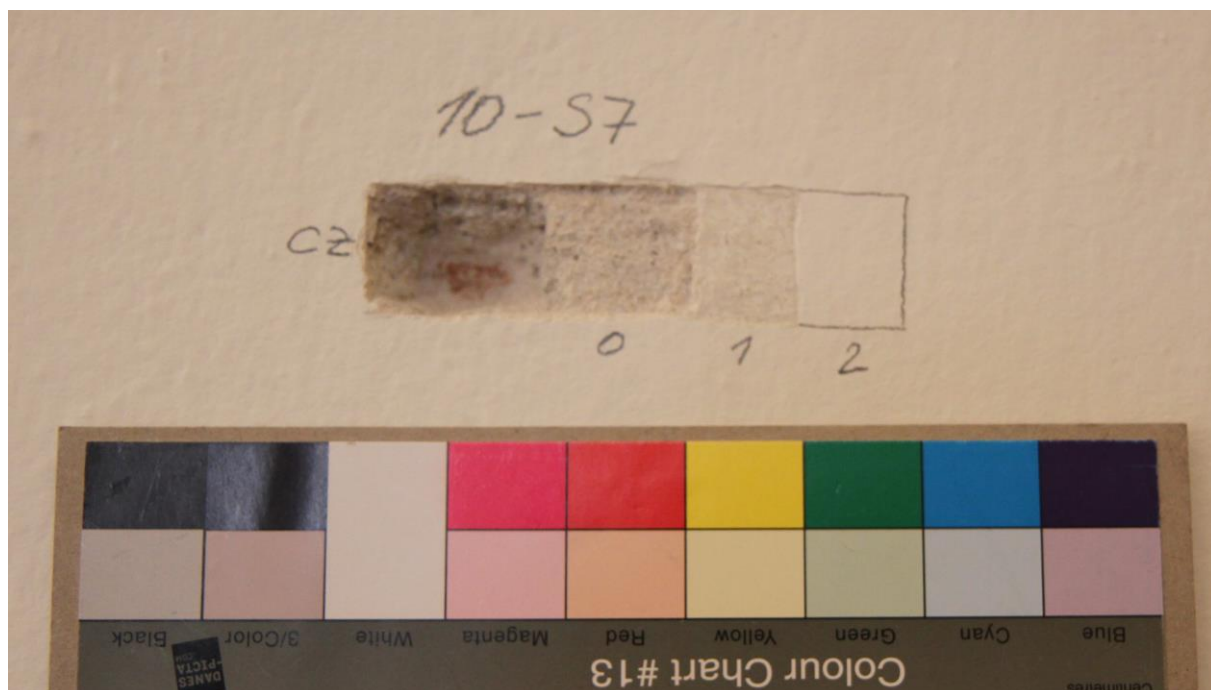
Sonda S7 v ploše stěny: CZ- cihelné zdivo, 0- omítka, 1- bílý nátěr s fragmenty šedomodré, 2- současný bílý nátěr

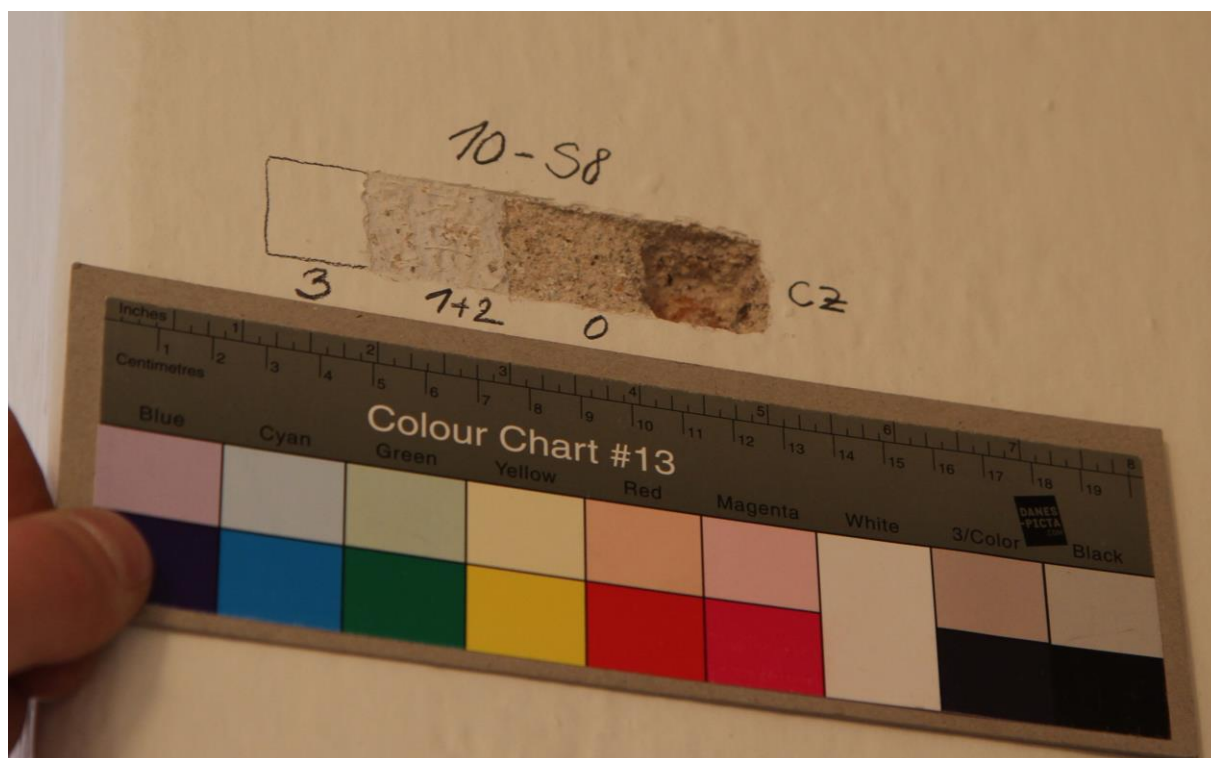
Sonda S8 v ploše stěny: CZ- cihelné zdivo, 0- omítka, 1+2 bílý nátěr s fragmenty šedomodré, 3- současný bílý nátěr

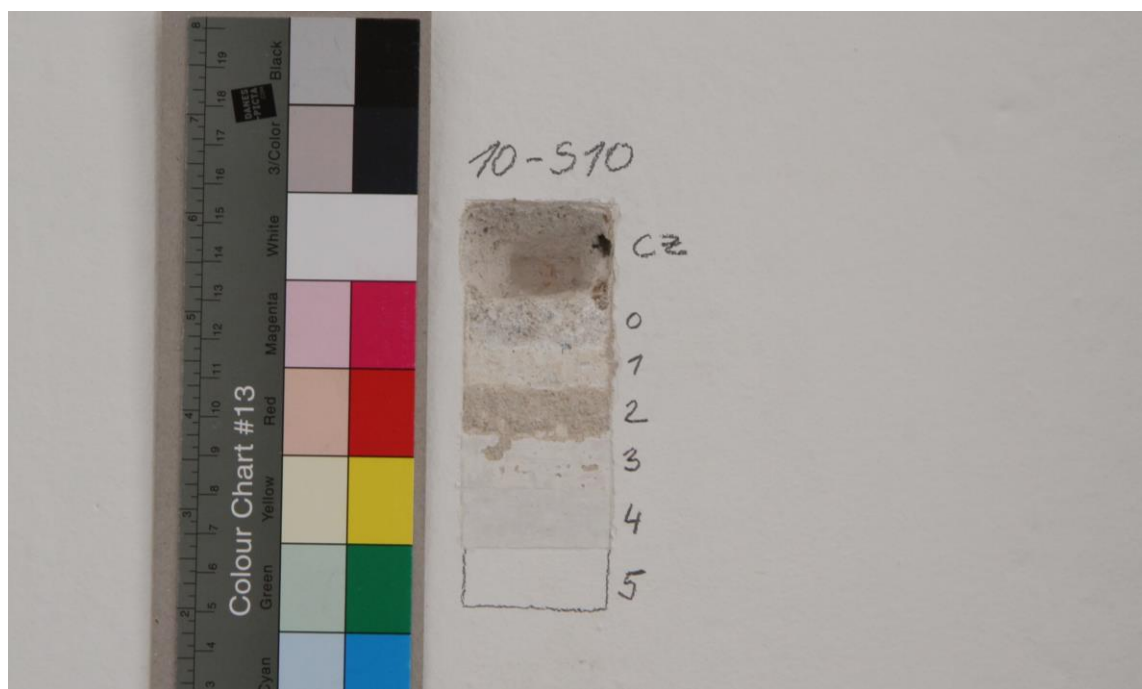
Sonda S10 v ploše stěny: CZ- cihelné zdivo, 0- omítka, bílý nátěr s fragmenty šedomodré, 1- bílá, 2- štuk, 3- bílá, 4- světle šedá, 5- současný bílý nátěr

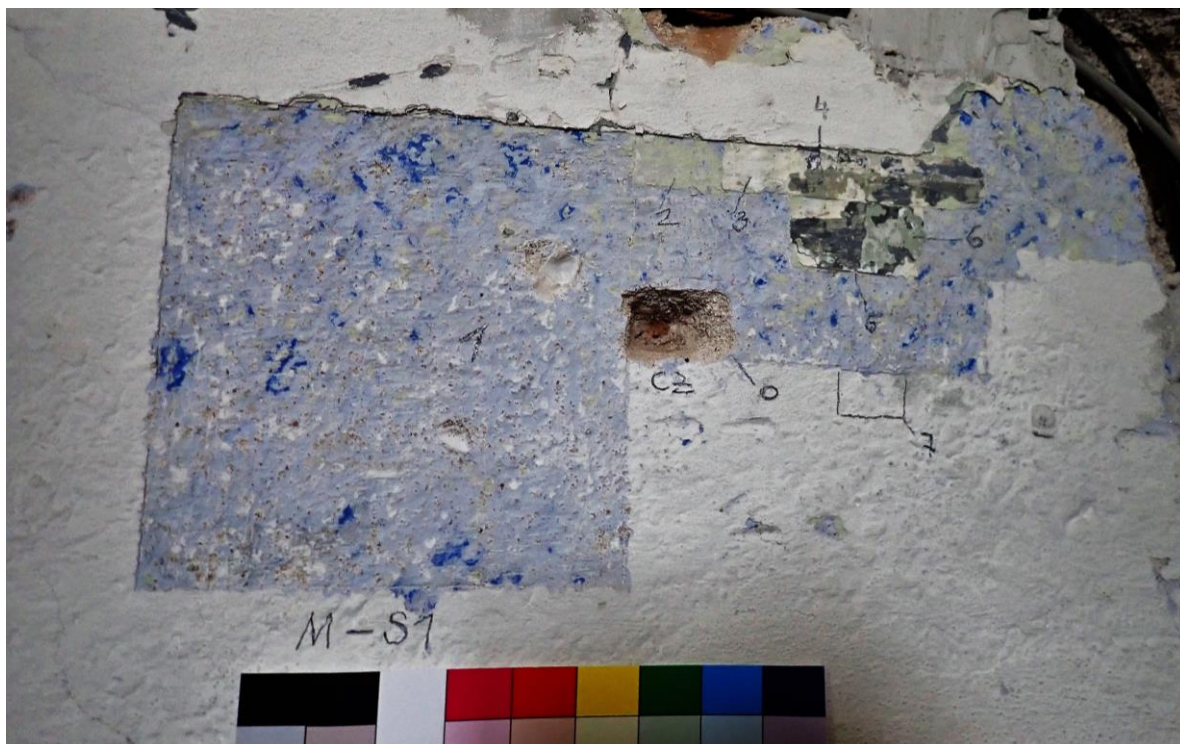
Sonda S1 v ploše stěny: CZ- cihelné zdivo, 0- omítka, 1- bílý nátěr, modrá s fragmenty tmavé modré, 2- světle zelená, 3- bílá, 4- světle hnědá, 5- tmavě šedá, černá, 6- zelená, 7- současný bílý nátěr

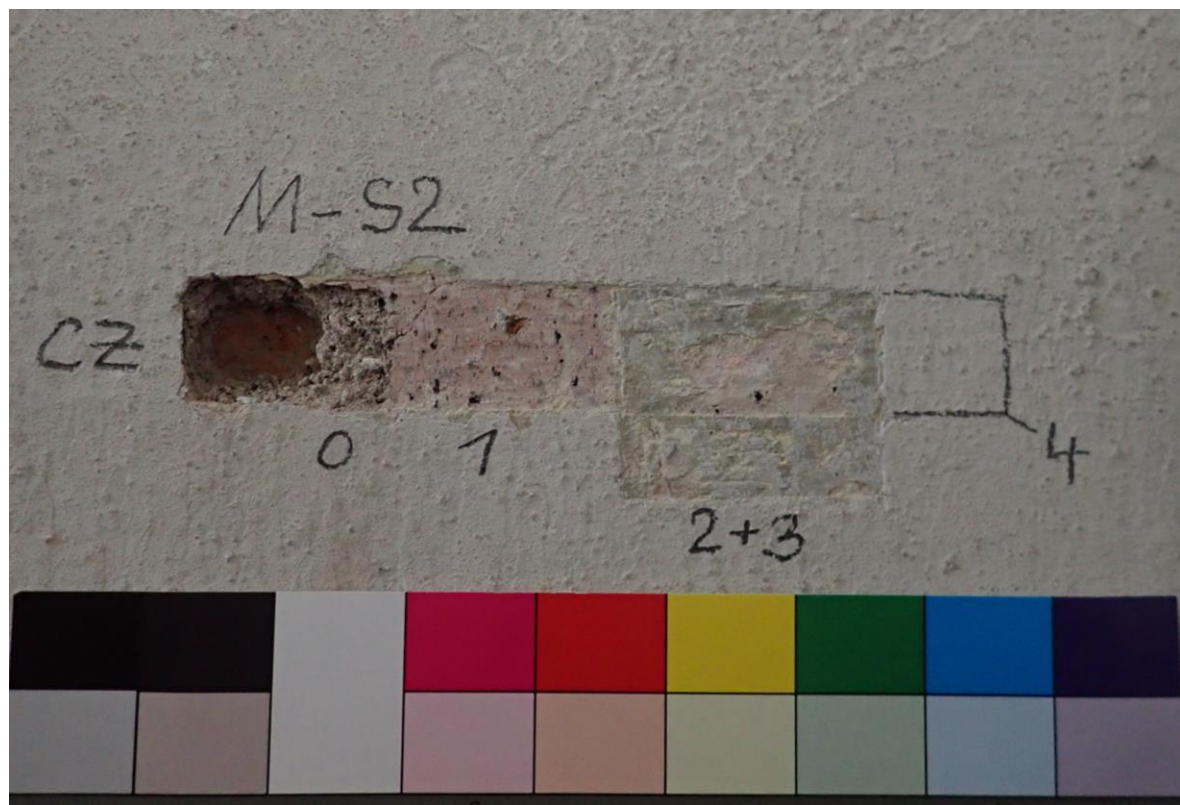
Sonda S2 v ploše stěny: CZ- cihelné zdivo, 0- omítka, 1- bílý nátěr, růžová, 2- světle zelená, 3- světle šedá, 4- současný bílý nátěr

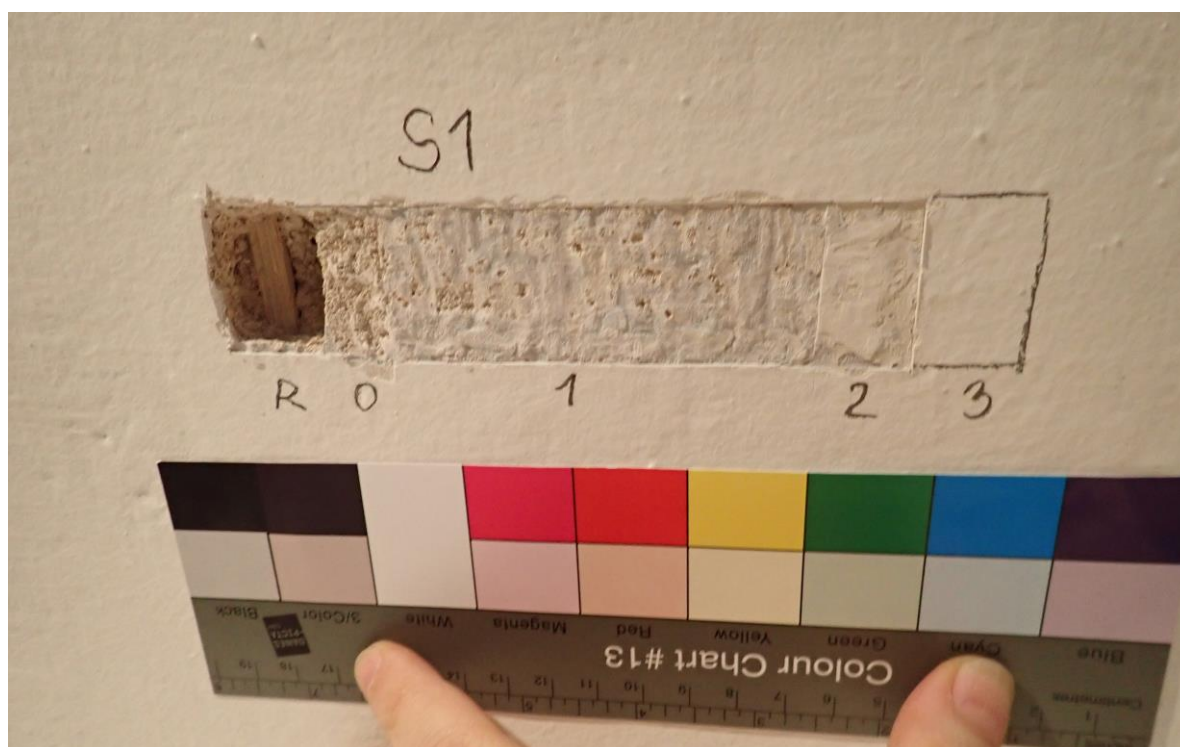
Sonda S1 v ploše stropu: R- dřevěné podbití s rákosovou armaturou, 0- omítka, 1- bílý nátěr, šedomodrá, 2- bílá, 3- současný bílý nátěr

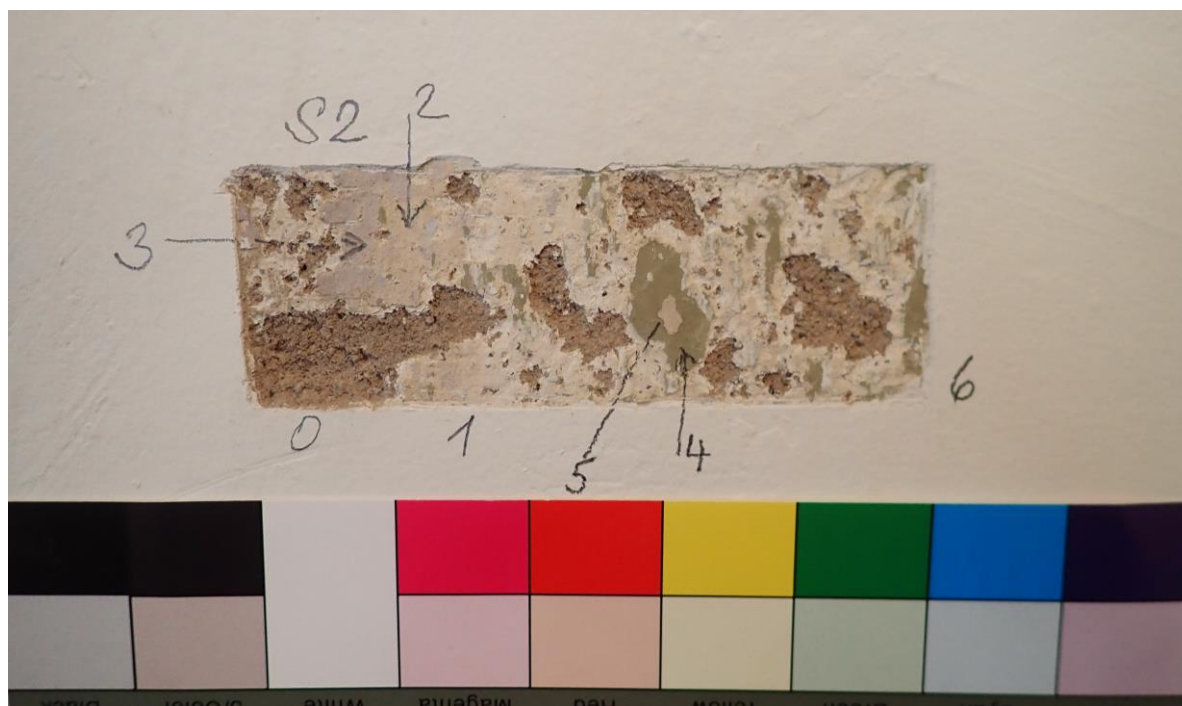
Sonda S2 v ploše stěny: 0- omítka, 1- bílý nátěr, 2- světle žlutá, 3- světle fialová, 4- zelená, 5- meruňková, 6- současný bílý nátěr

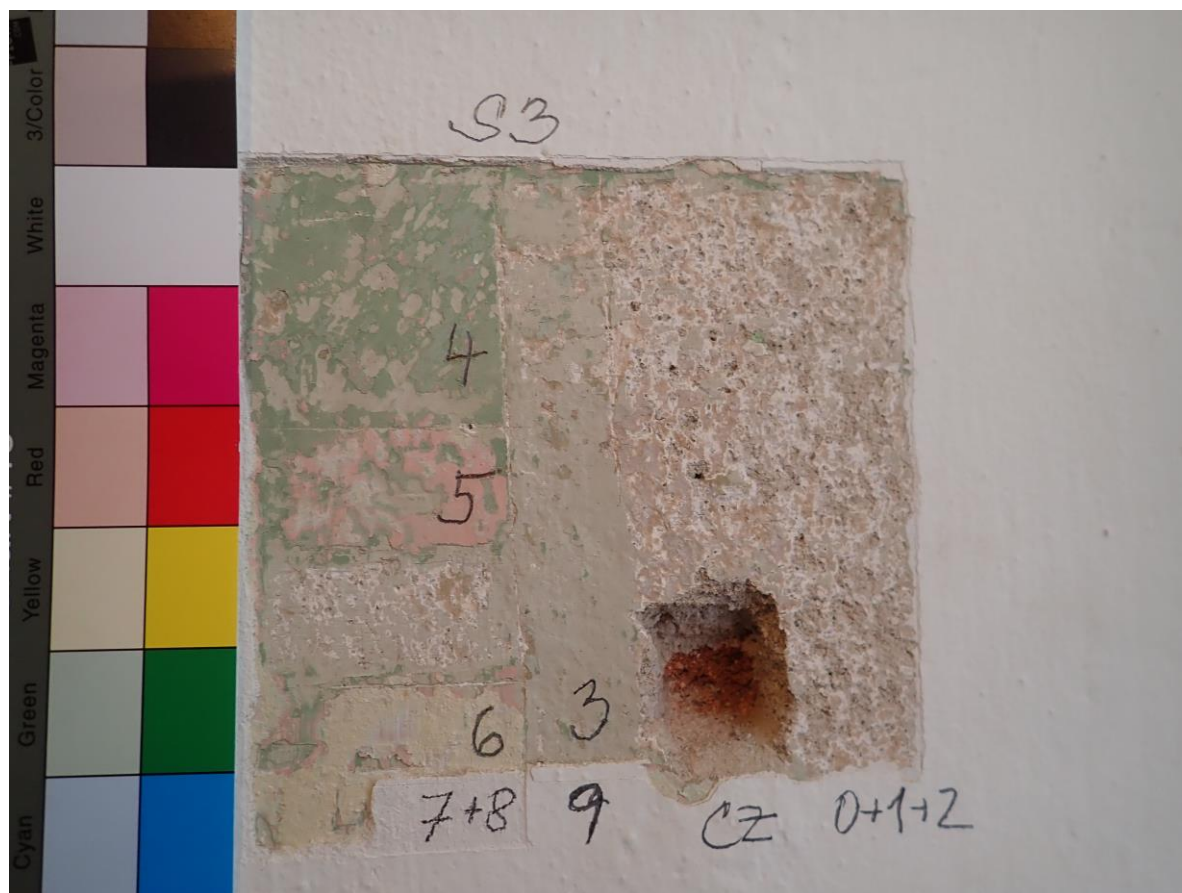
Sonda S3 v ploše stěny: CZ- cihelné zdivo, 0- omítka, 1- bílý nátěr, 2- světle hnědá, 3- béžovozelená, 4- zelená, 5- oranžová, 6- světle žlutá, 7- štuk, 8- současný bílý nátěr

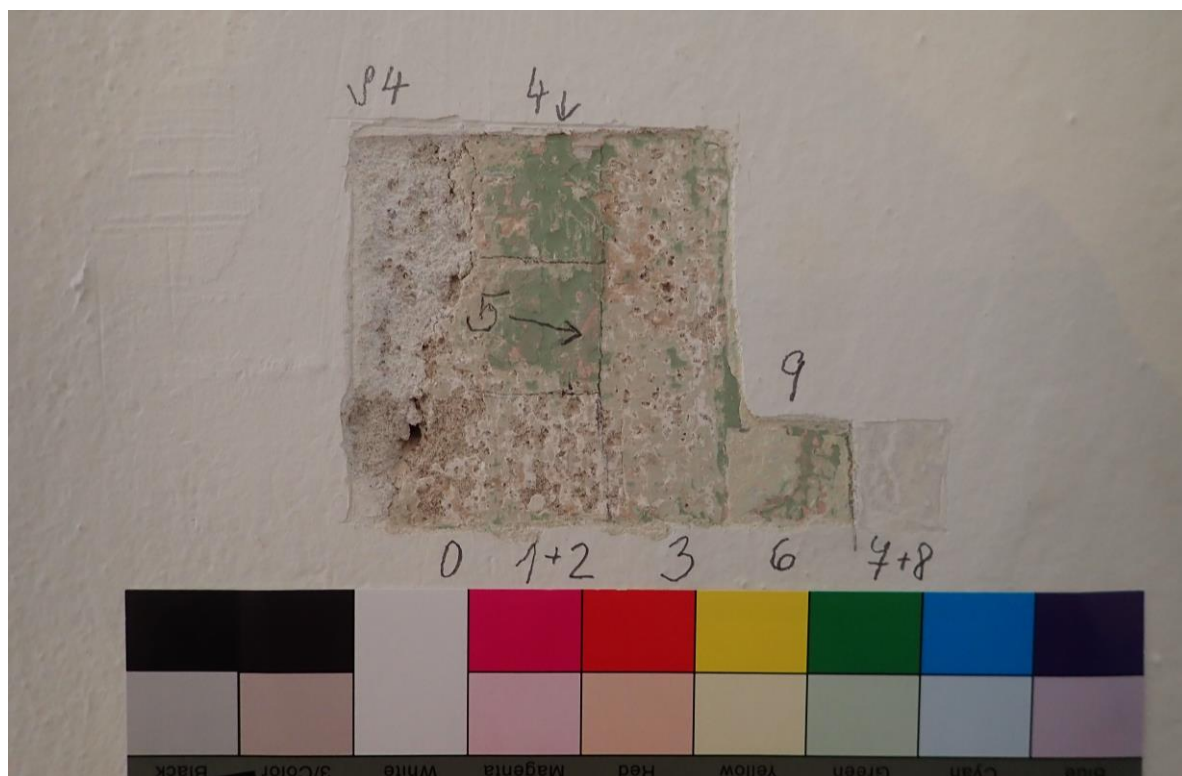
Sonda S4 v ploše stěny: 0- omítka, 1- bílý nátěr, 2- světle hnědá, 3- béžovozelená, 4- zelená, 5- oranžová, 6- světle žlutozelená, 7- štuk, 8- lomená bílá, 9- současný bílý nátěr

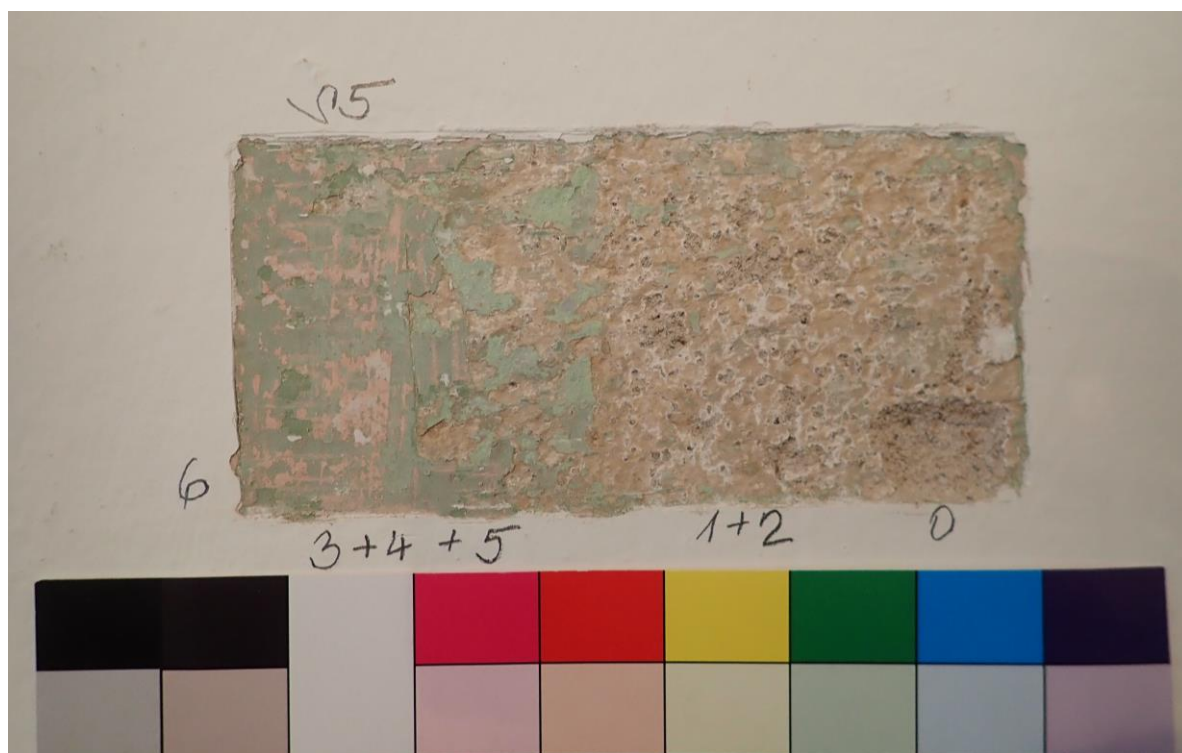
Sonda S5 v ploše stěny: 0- omítka, 1- bílý nátěr, 2- světle hnědá, 3- béžovozelená, 4- zelená, 5- oranžová, 6- současný bílý nátěr

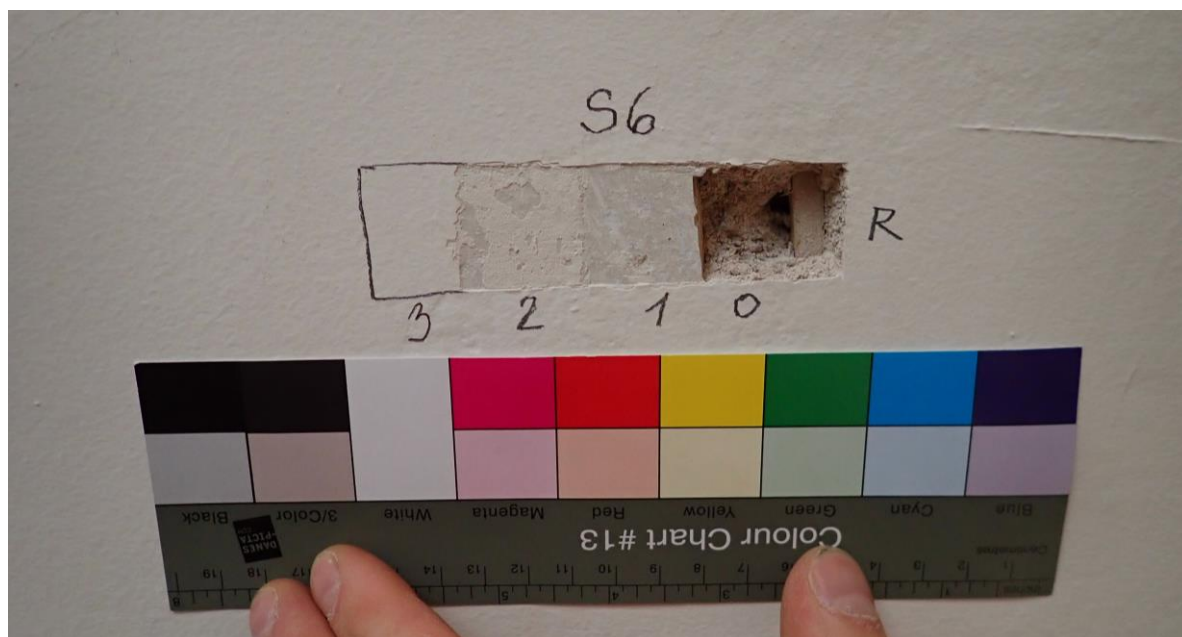
Sonda S6 v ploše stropu: R- dřevěné podbití s rákosovou armaturou, 0- omítka, 1- bílý nátěr, šedá, 2- bílá, 3- současný bílý nátěr

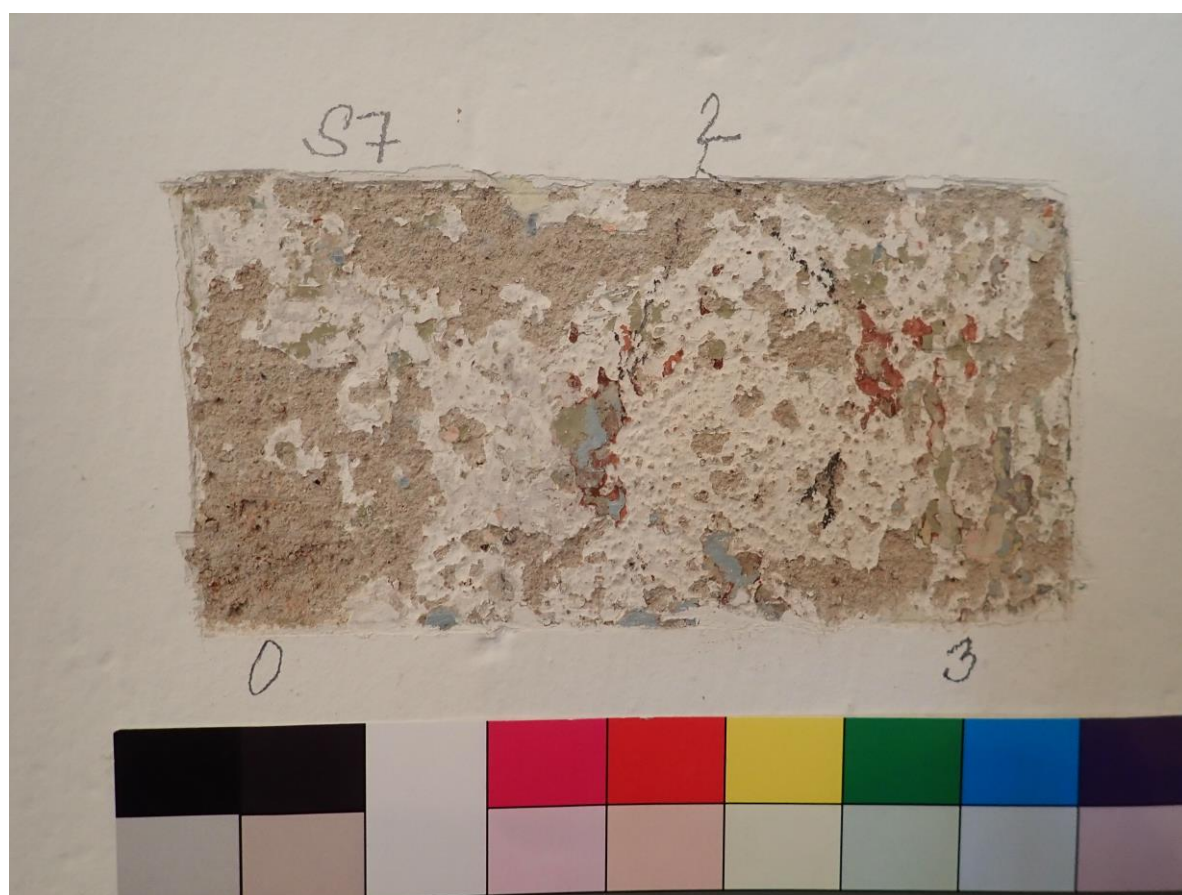
Sonda S7 v ploše stěny: 0- omítka, 1- bílý nátěr, 2- fragmenty šedé, červené, zelené, modré, oranžové, 3- současný bílý nátěr

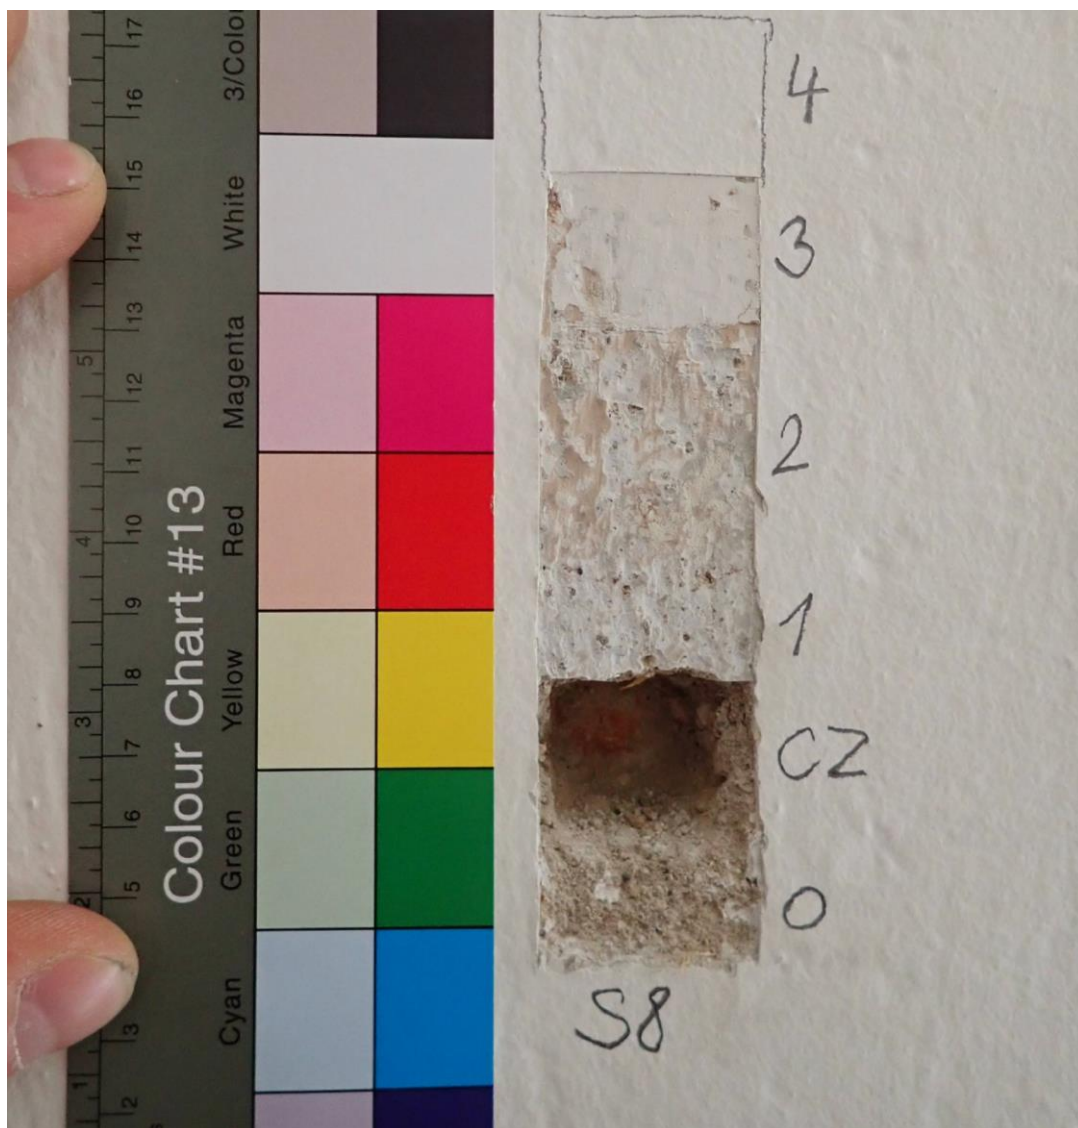
Sonda S8 v ploše stěny: CZ- cihelné zdivo, 0- omítka, 1- bílý nátěr, 2- fragmenty šedé, růžové, žluté, 3- lomená bílá, 4- současný bílý nátěr

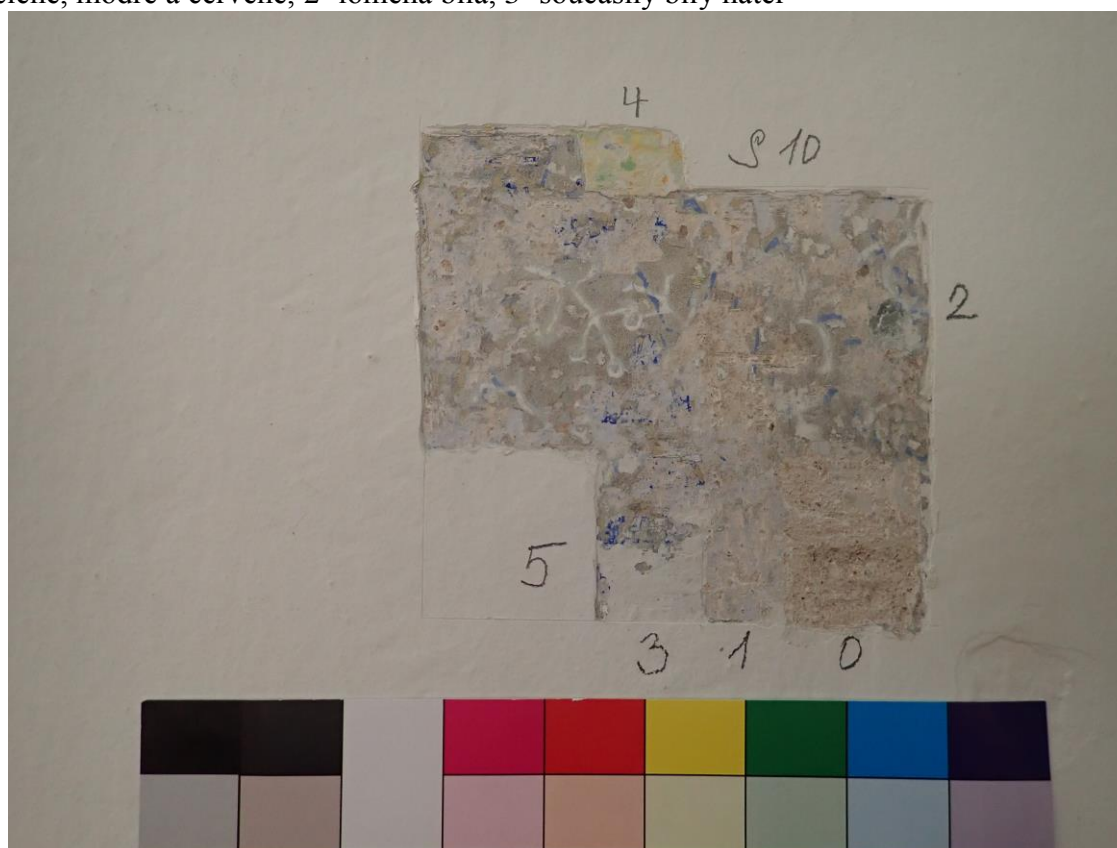
Sonda S10 v ploše stěny: 0- omítka, 1- bílý nátěr, šedomodrá, 2- šedý podklad s fragmenty novějšího válečkového dekoru bílé a modré barvy, 3- bílá, 4- fragmenty válečkové výmalby- na zelenožlutém podkladu fragmenty zeleného a oranžového válečku, 5- současný bílý nátěr

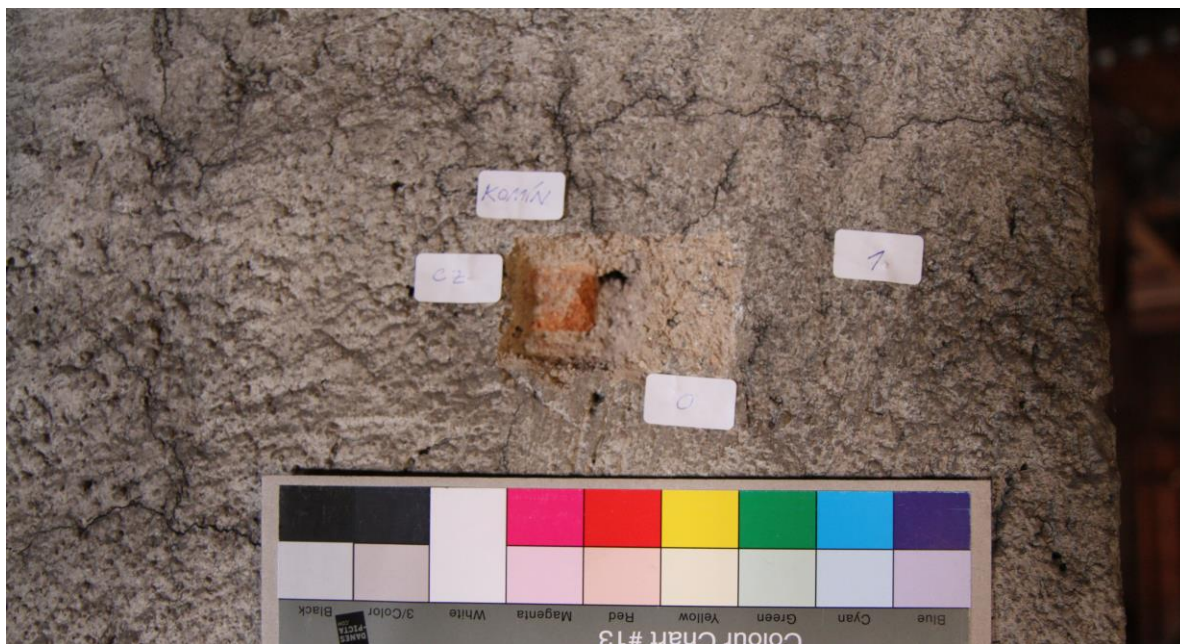
Sonda S1 v ploše stěny: CZ- cihelné zdivo, 0- omítka, 1- současný bílý nátěr

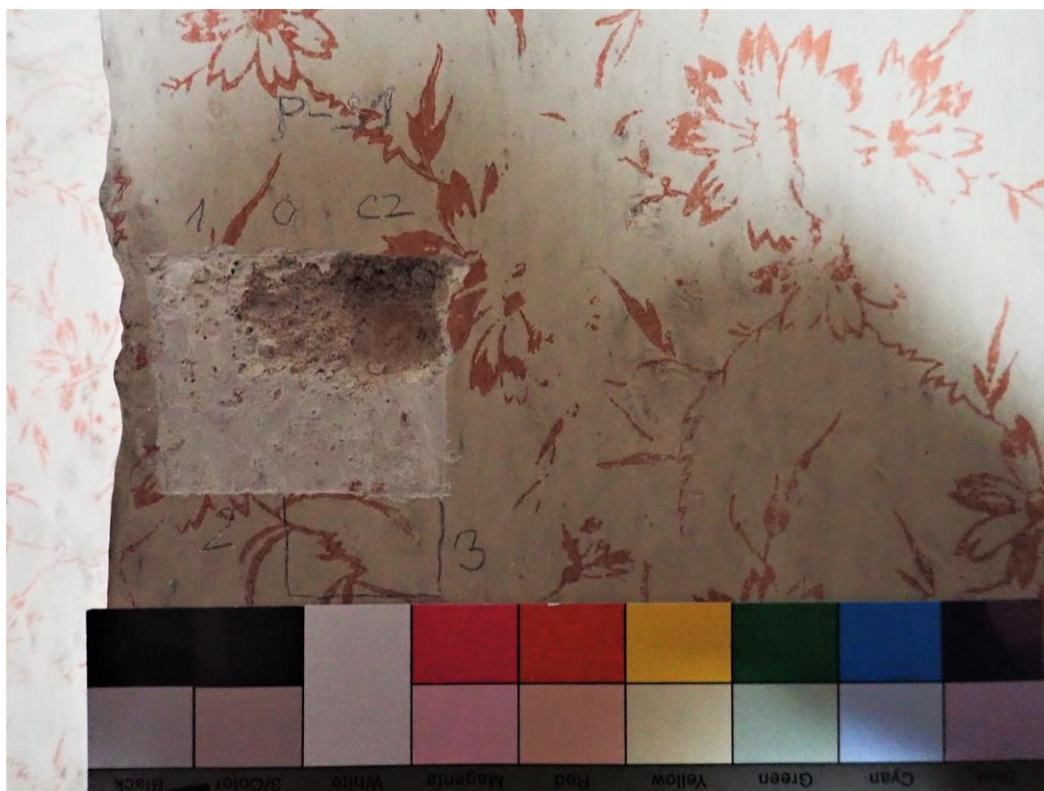
Sonda S1 v ploše stěny: CZ- cihelné zdivo, 0- omítka, 1- bílý nátěr, 2- světle šedá, 3- současný světle žlutý nátěr s červeným válečkovým dekorem

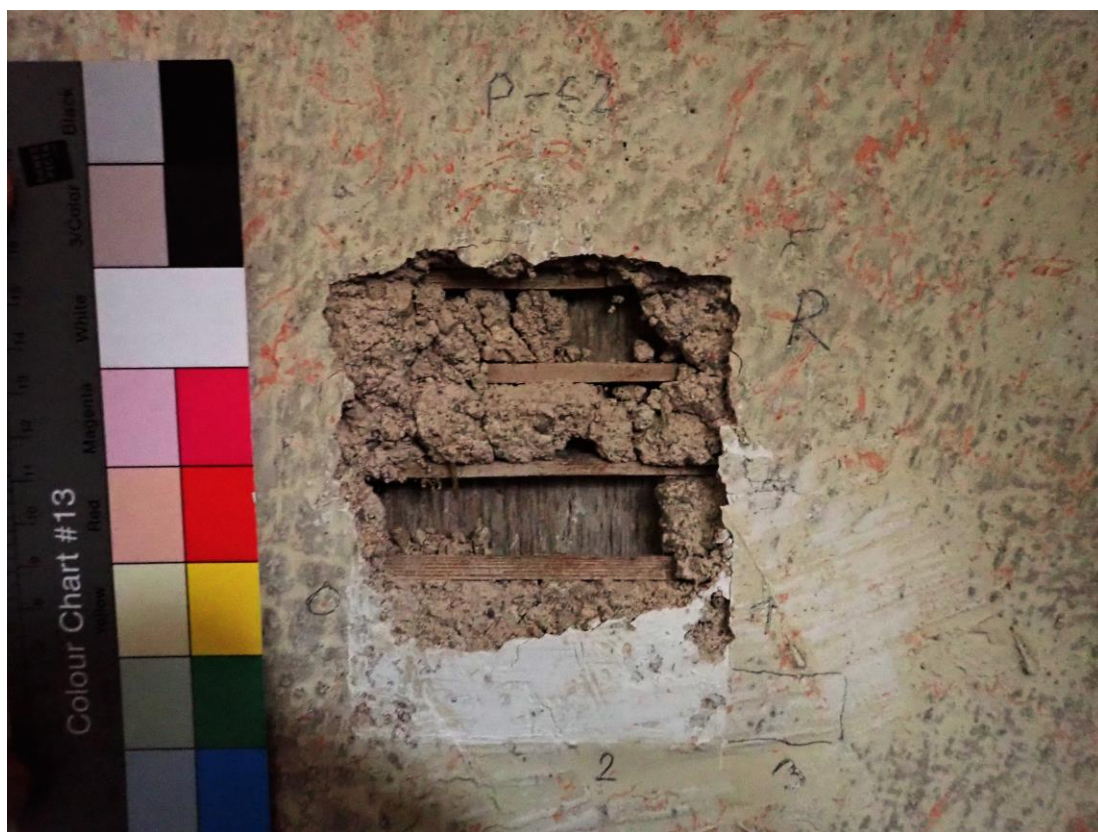
Sonda S2 v ploše stěny: R- dřevěné podbití s rákosovou armaturou, 0- omítka, 1- bílý nátěr, 2- světle šedá, 3- současný světle žlutý nátěr s červeným válečkovým dekorem

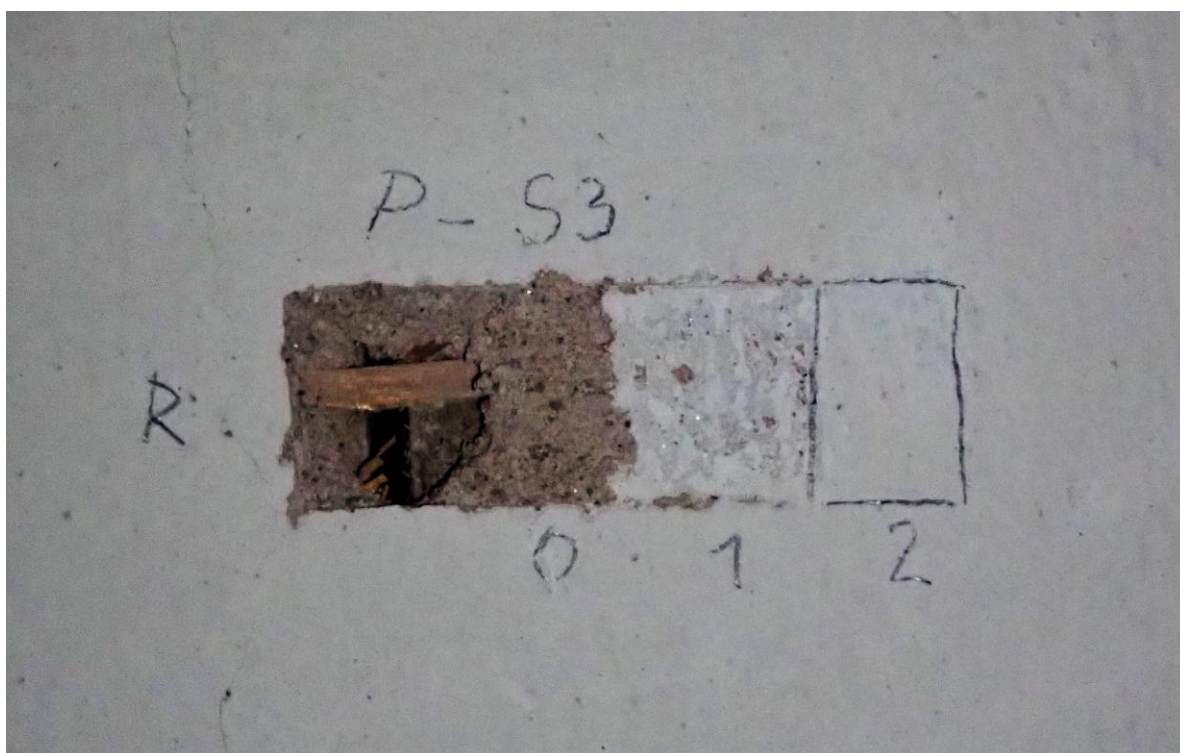
Sonda S3 v ploše stropu: R- dřevěné podbití s rákosovou armaturou, 0- omítka, 1- bílý nátěr, světle šedá, 2- současný bílý nátěr

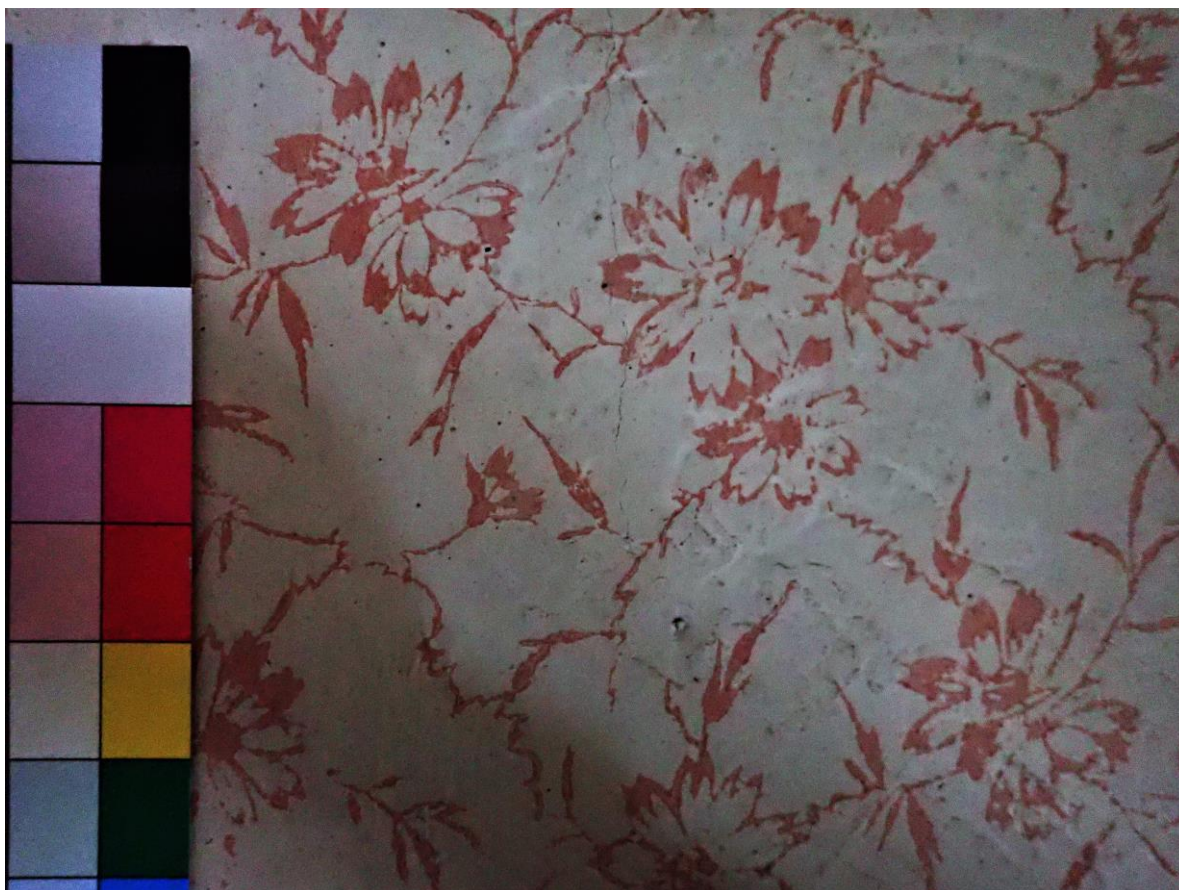
Současný světle žlutý nátěr s červeným válečkovým dekorem
