# RESTAURÁTORSKÁ DOKUMENTACE

## **Restaurátorský průzkum a záměr oken, dveří, zábradlí, schodišť a zbytků elektroinstalace budovy muzea v Nejdku**

**Březen 2018**

**TERRIGENA Art s.r.o.**

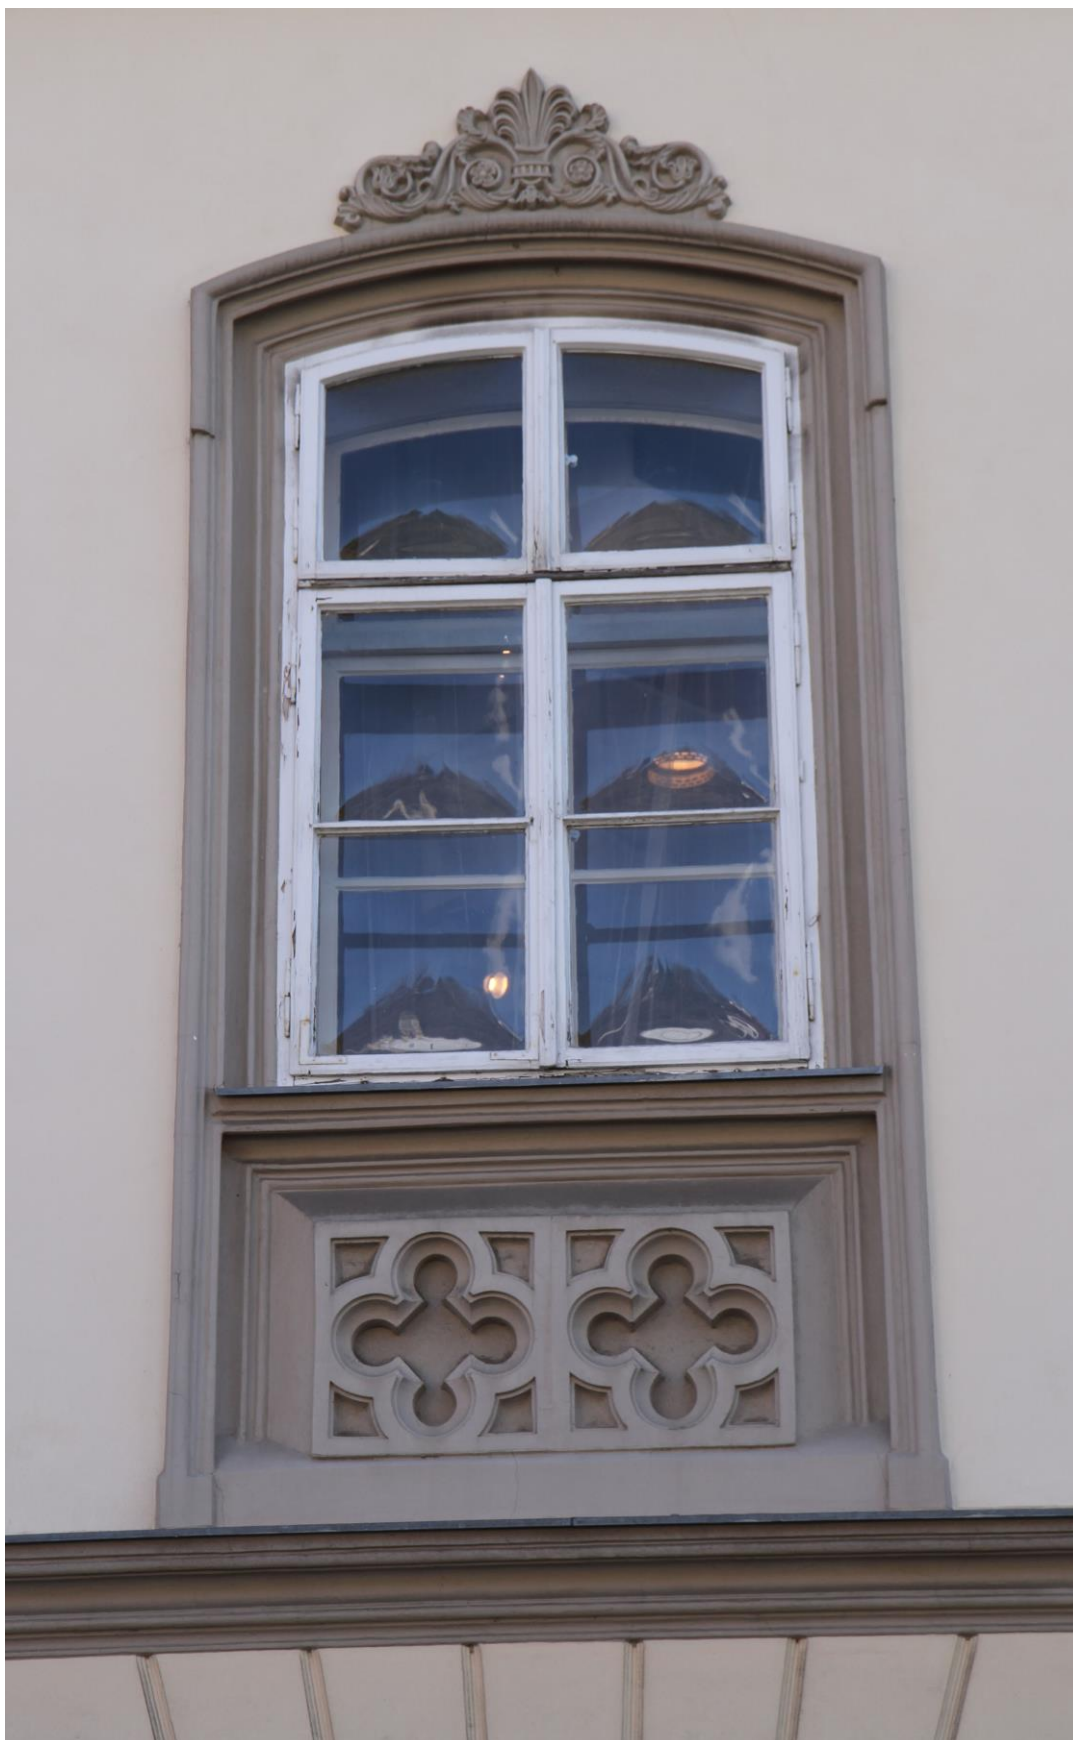
Ve vnějších křídlech oken obrácených do ulice ve 2. NP se dochovala historická vypouklá skla, v ostatních křídlech jsou mladší rovná skla. Spoje jednotlivých částí jsou rozvolněné. Lokálně je dřevo mechanicky poškozené, hlavně v místech styku s motýlkovými obrtlíky. Dřevní hmota vnějších křídel je degradovaná, zejména ve spodní části.

Celkový pohled na okno ve 2. NP z venku

Rozvolněné spoje se rozeberou, pročistí a znovu sesadí (klíh, polyuretanové lepidlo Bison). V případě potřeby bude dřevo petrifikováno roztokovou akrylátovou pryskyřicí (Solakryl BMX, fa. Lučební závody Draslovka Kolín, a.s.), ve větším rozsahu ale petrifikaci nepředpokládáme. Drobná poškození se vytmelí (Clou Holzpaste, fa. Clou), případné příliš degradované části budou vysezeny – ani tento zásah ale ve větším rozsahu nepředpokládáme, patrně se bude týkat jen spodních částí vnějších křídel některých oken.

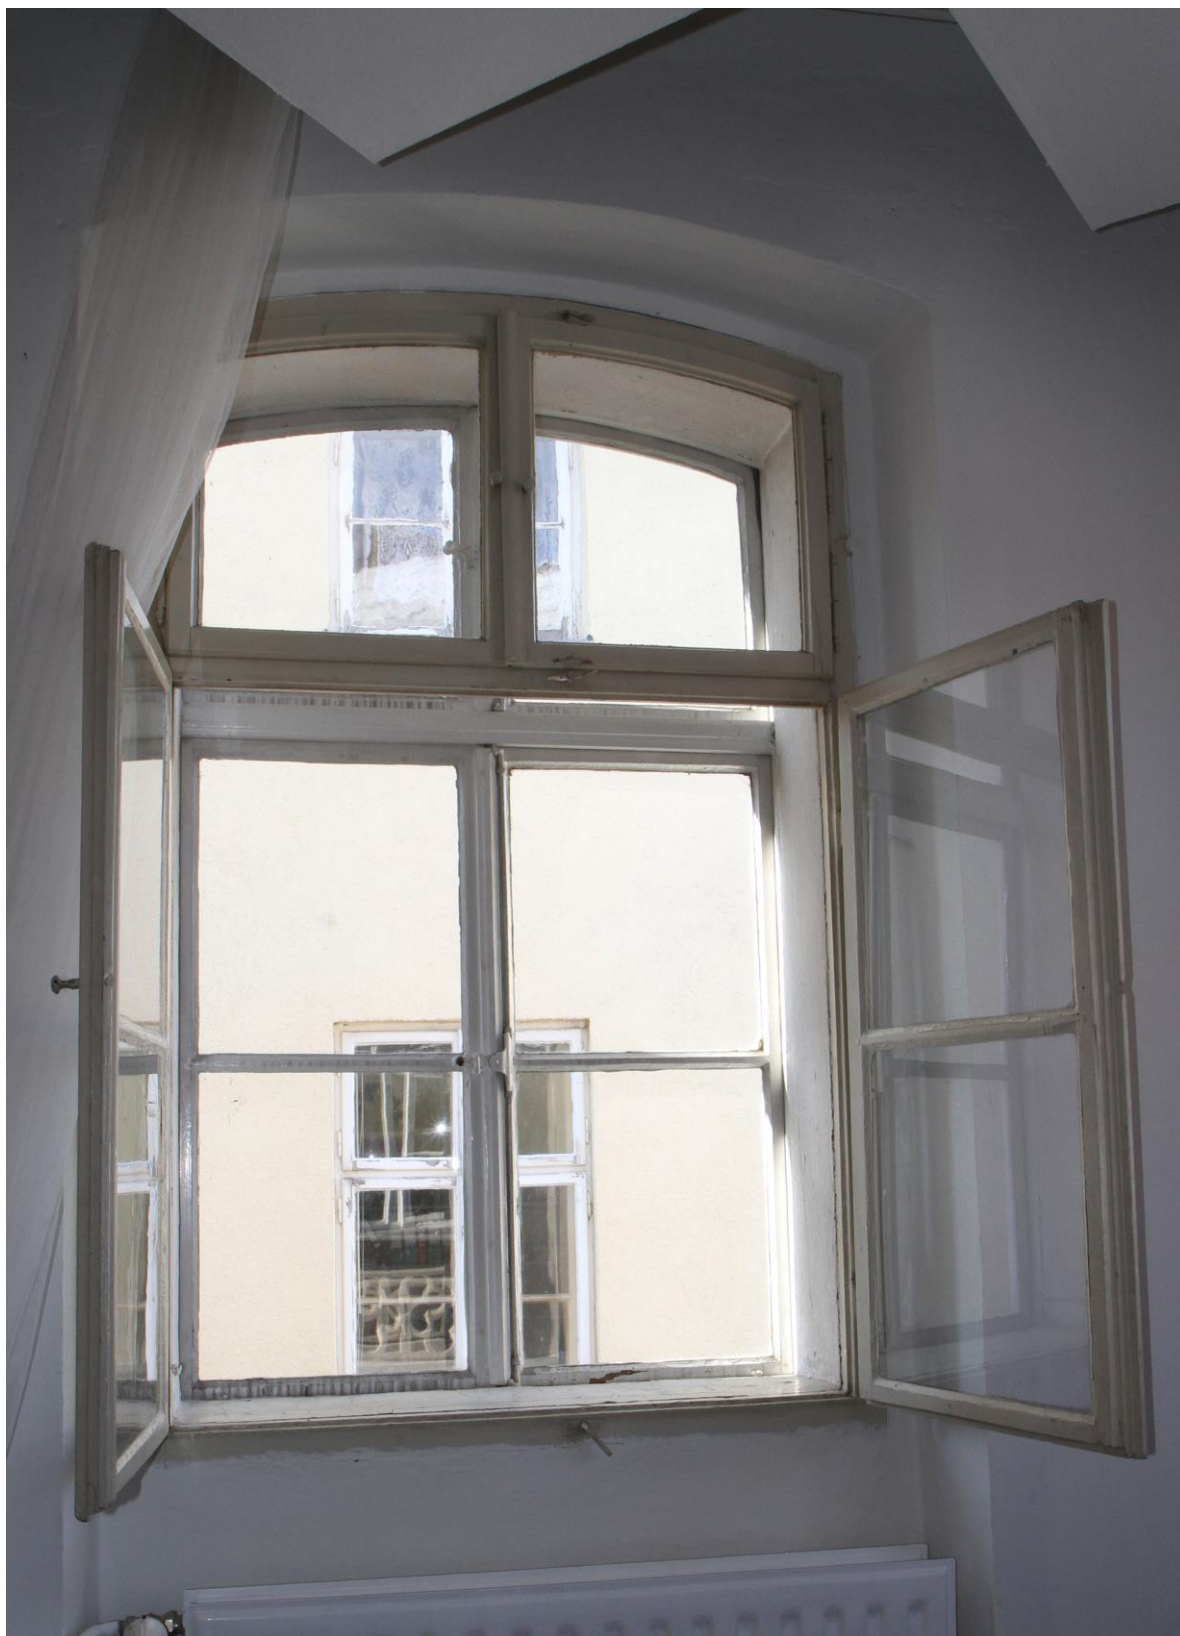
Okno ve 2. NP se zavíráním vnějších křídel na españoletu a kruhovými úchyty na vnitřních křídlech

Kování se pročistí od vrstev nátěrů a zbytků koroze. Konečná povrchová úprava se dle aktuálního stavu provede buď tanátováním, nebo se jen odřeží lokálně zkorodovaná místa a kování opatří jednovrstvým antikorozním nátěrem (Hostagrund, fa. Barvy a laky Hostivař). Chybějící úchyty a další části kování se také doplní kopiemi historických.

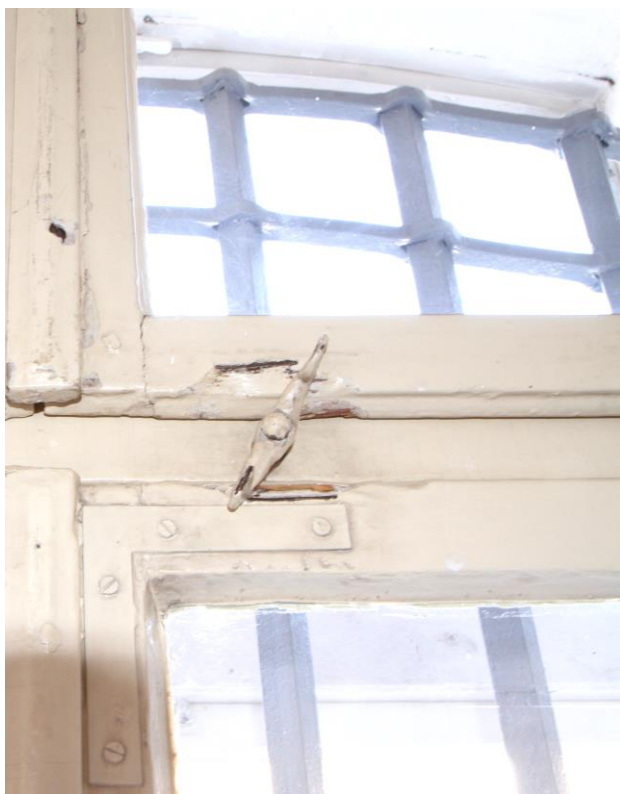
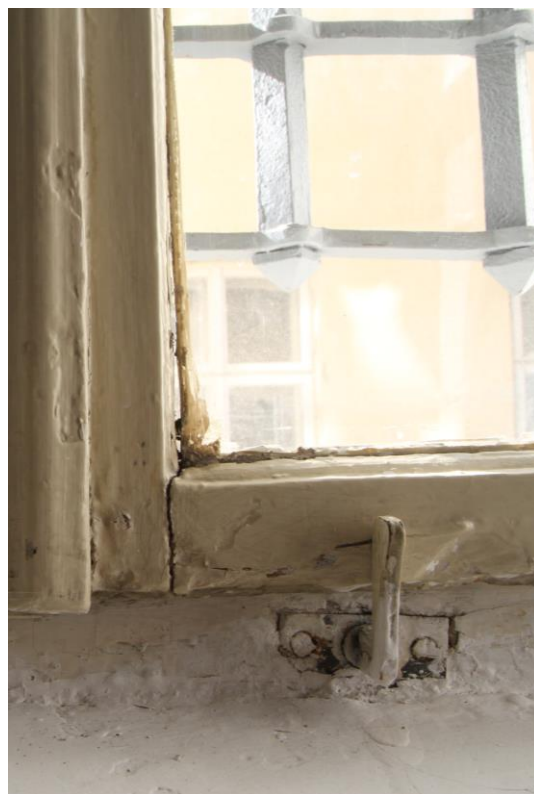
Různé druhy obrtlíků

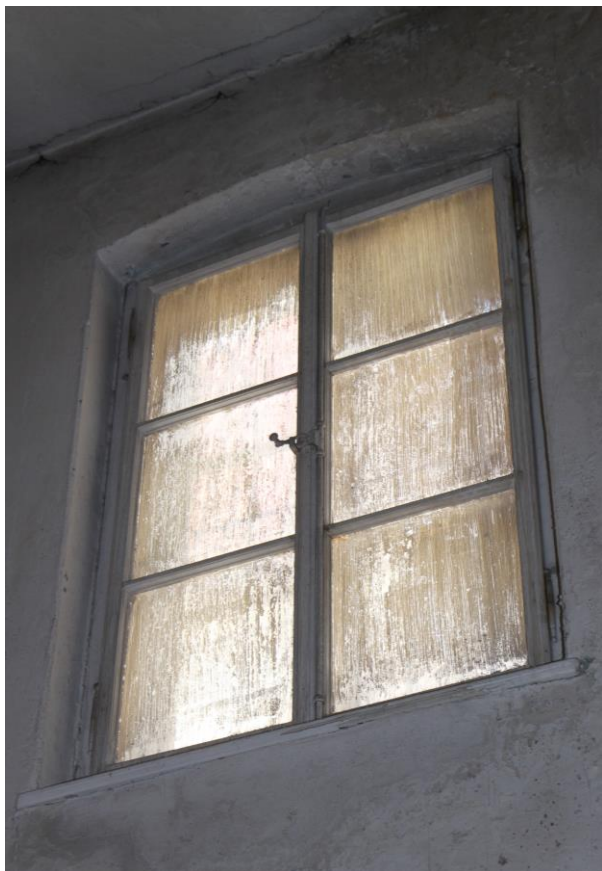
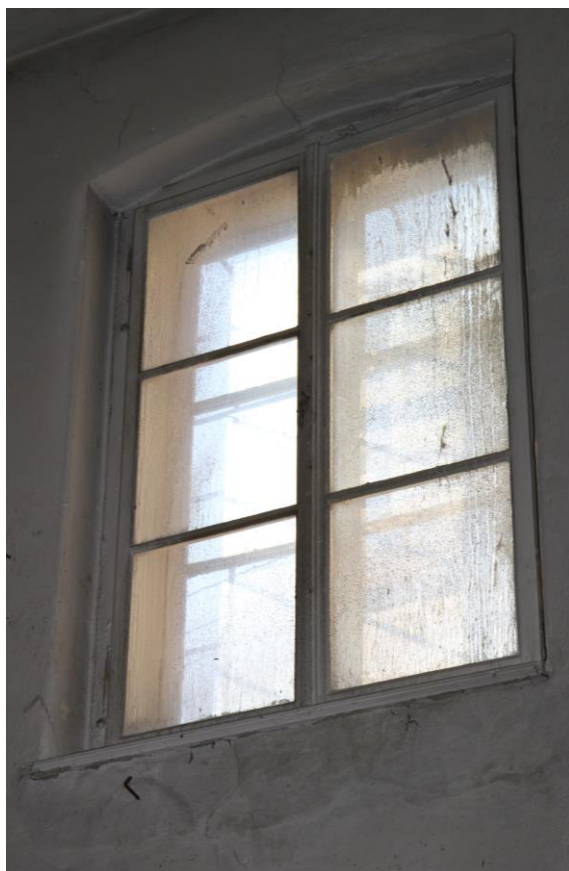
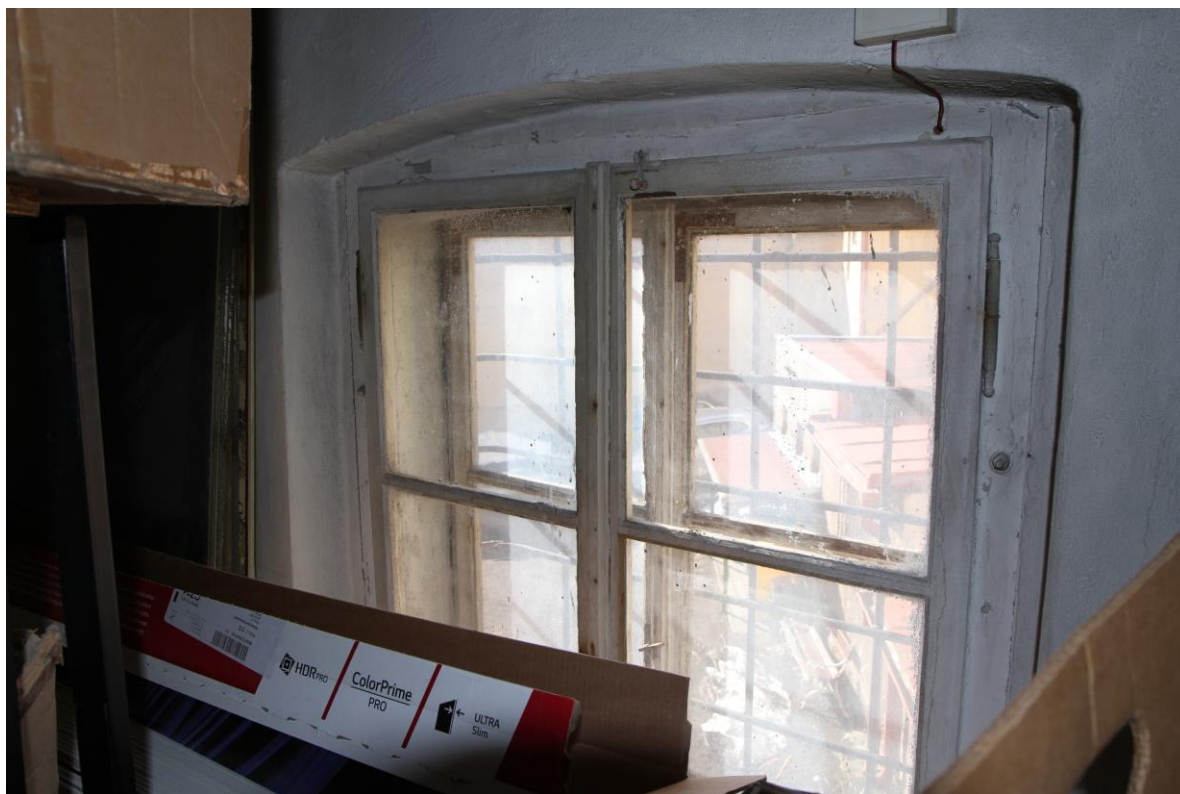
## Okna O14, O15, O16, O17

Okna nesou známky přirozené degradace a nedostatku údržby, ale lze předpokládat, že v minulosti příliš nedocházelo k jejich mechanickému namáhání a okna se dochovala téměř v původním stavu. Dřevo je degradované, vyžilý lomeně bílý nátěr spráskuje a odlučuje se od povrchu.

Pohled na okna z interiéru

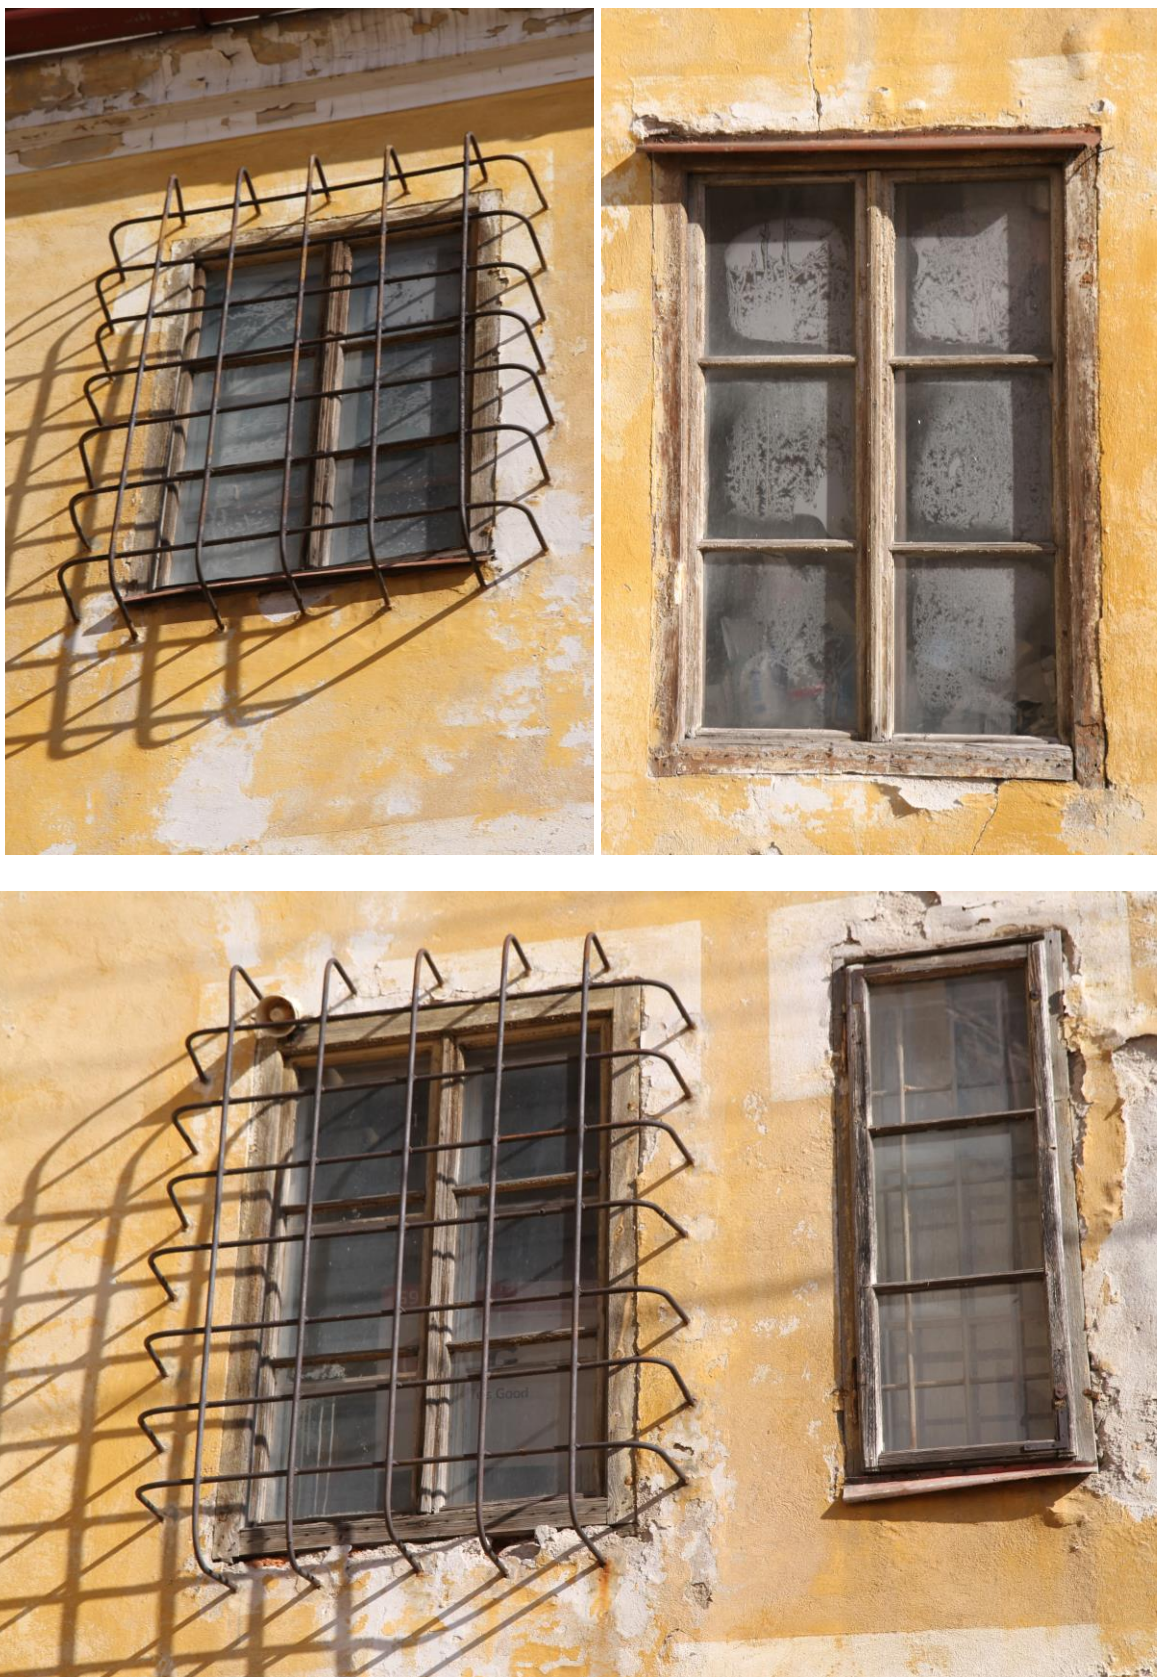
Pohled na okna zvenku

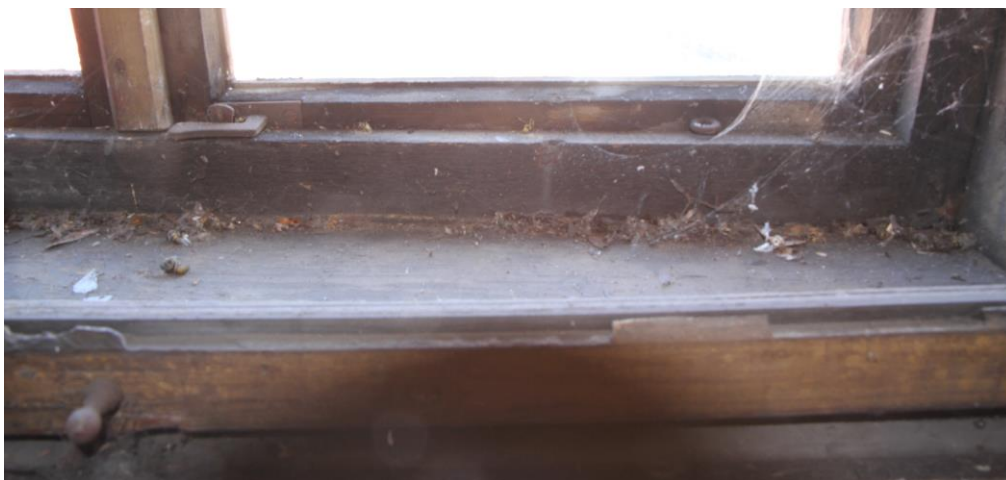
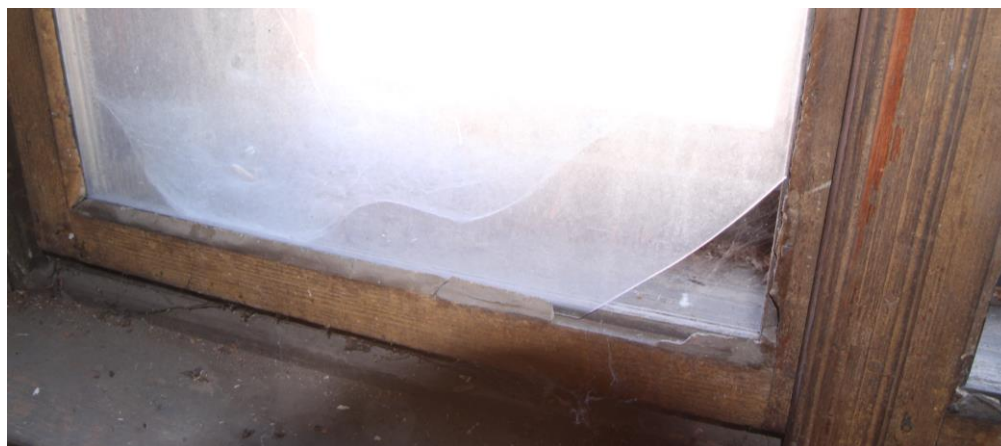
## Okna O29-O30

hmota dřeva je silně degradovaná, nátěr je téměř smytý, spoje rozvolněné, kování zkorodovaná.

Okno v podkrovní místnosti

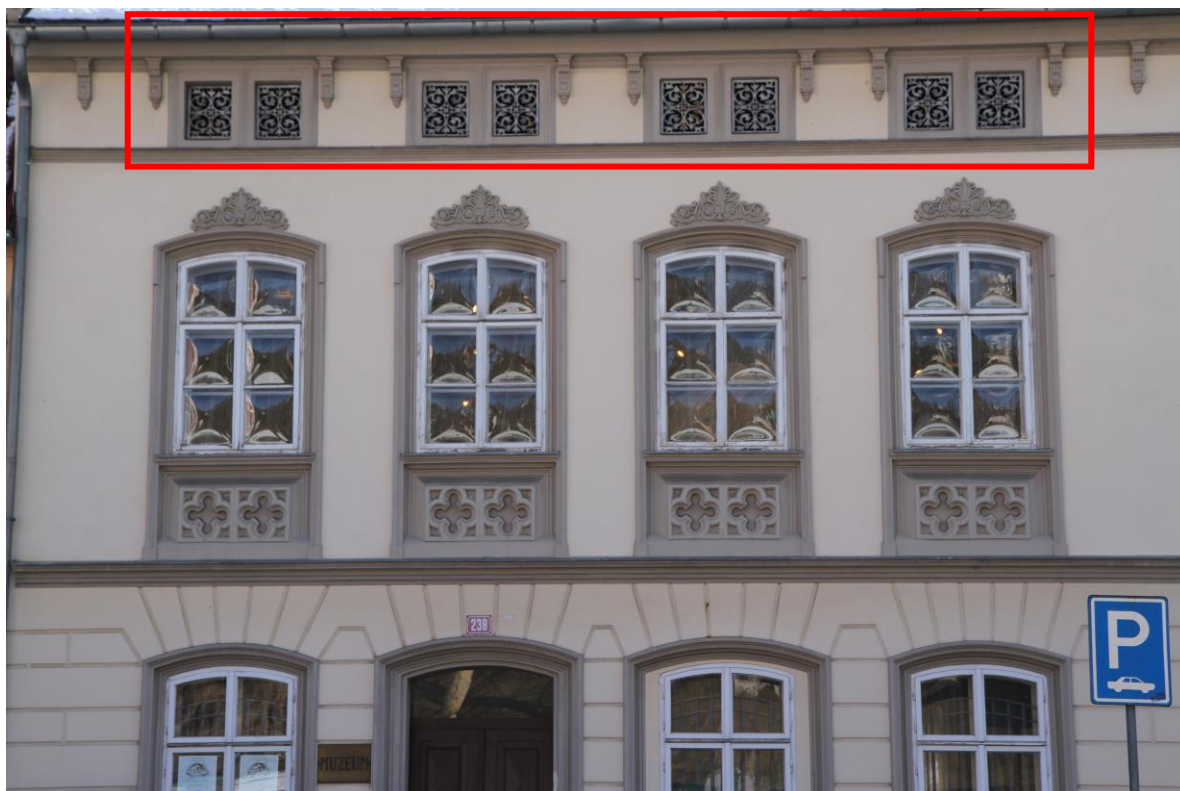
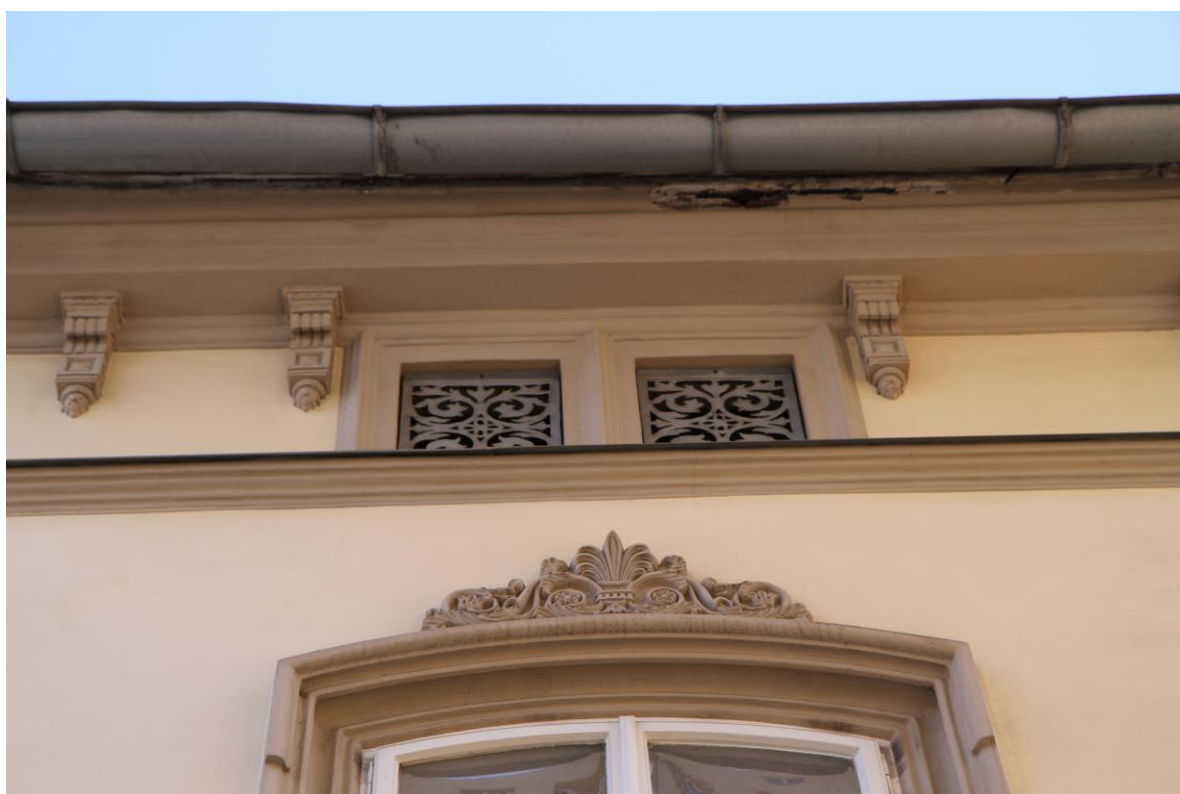
## Okna O31 – O53

Pohled na plechové mřížky větracích okének z venku

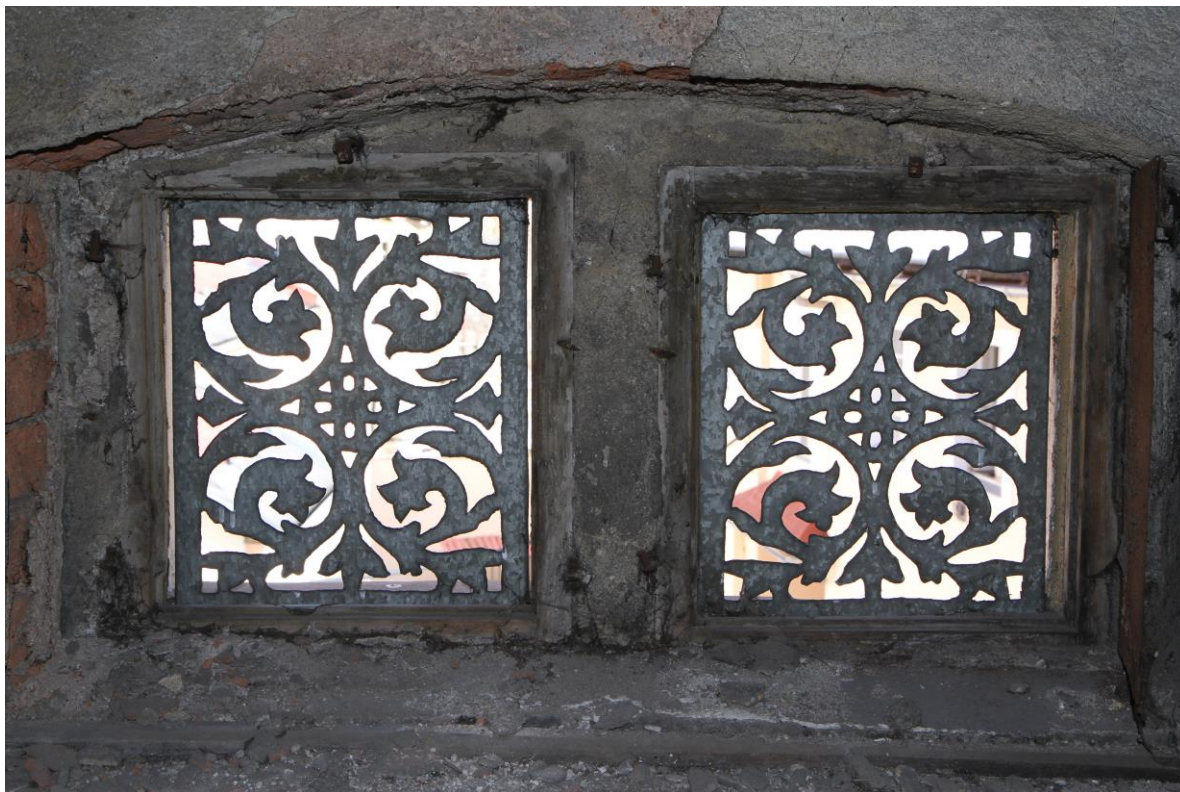
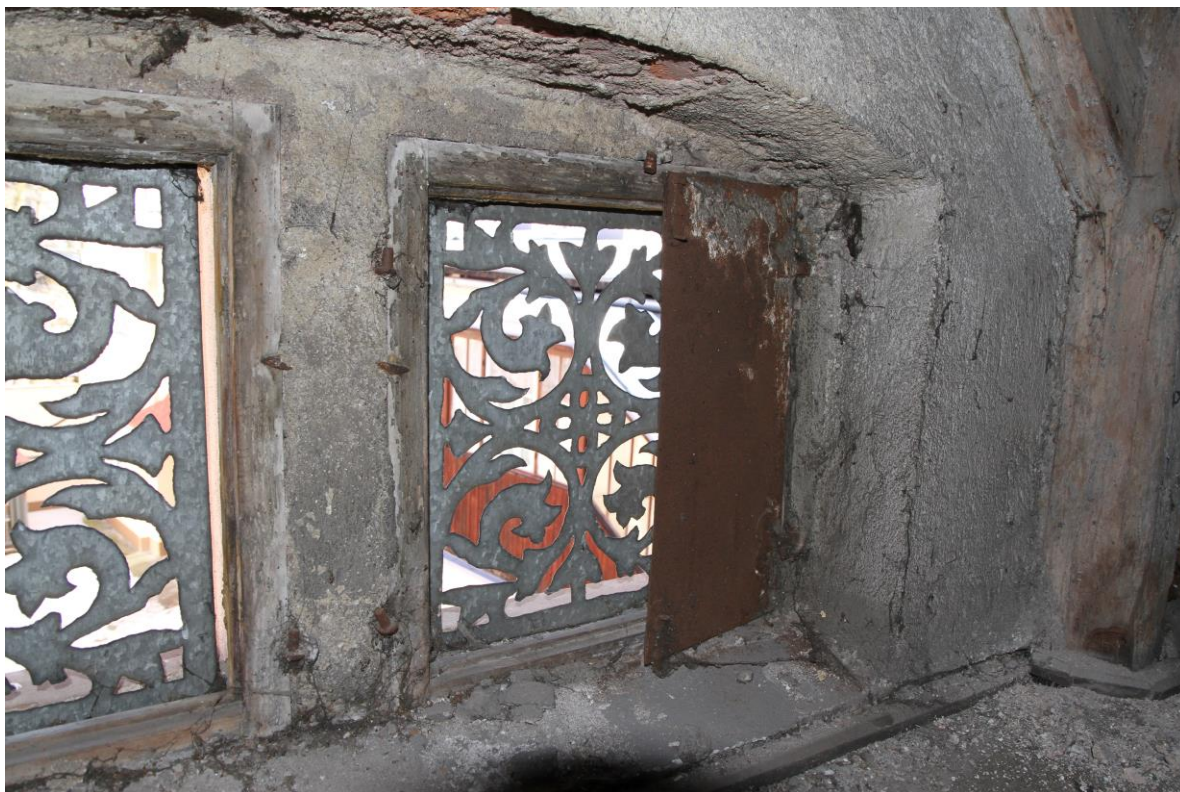
Na přístupné vnitřní straně okének nejsou patrné zbytky nátěrů, ani projevy koroze. Železné okenice jsou zkorodované s fragmenty černé barvy. Většina okenic chybí.

Větrací okénka nad podlahou půdy

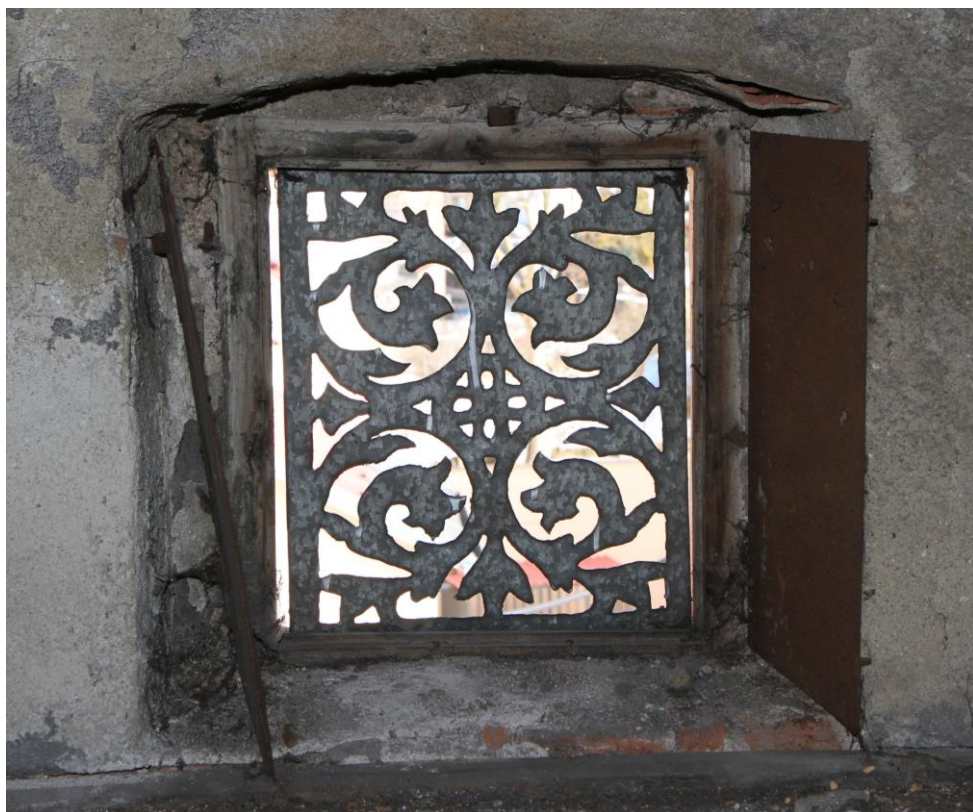
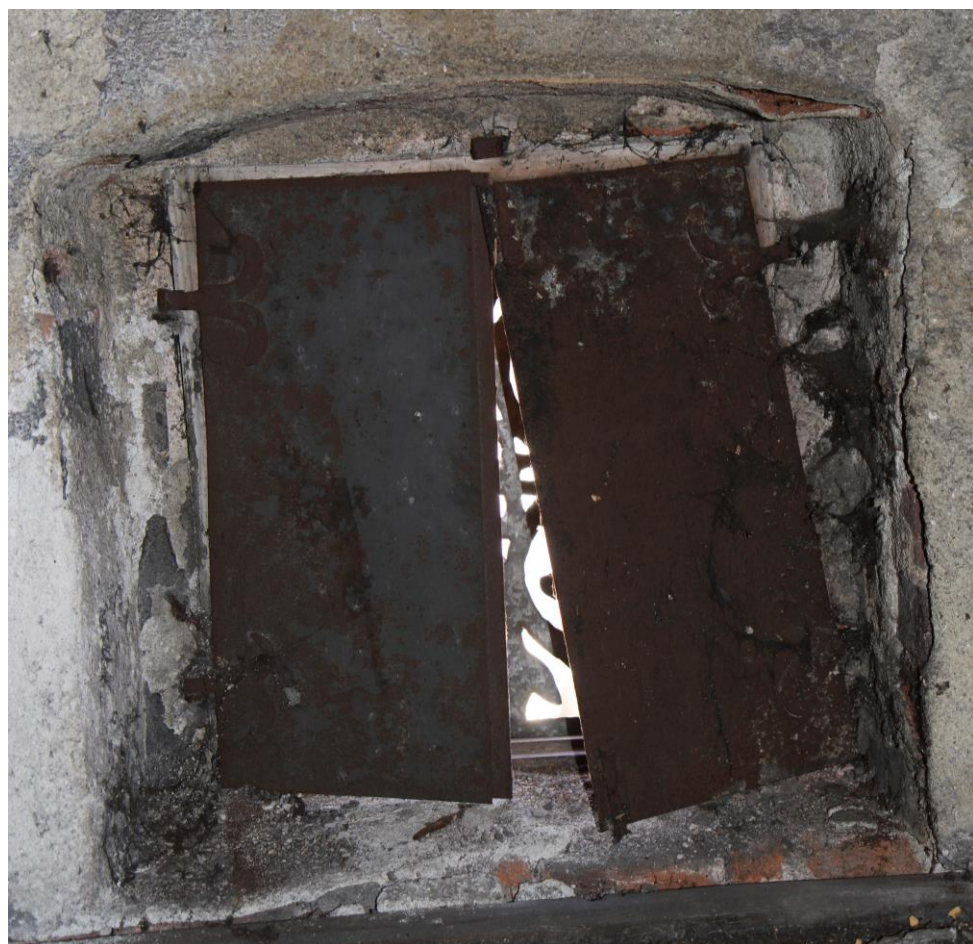
Větrací okénko nad podlahou půdy

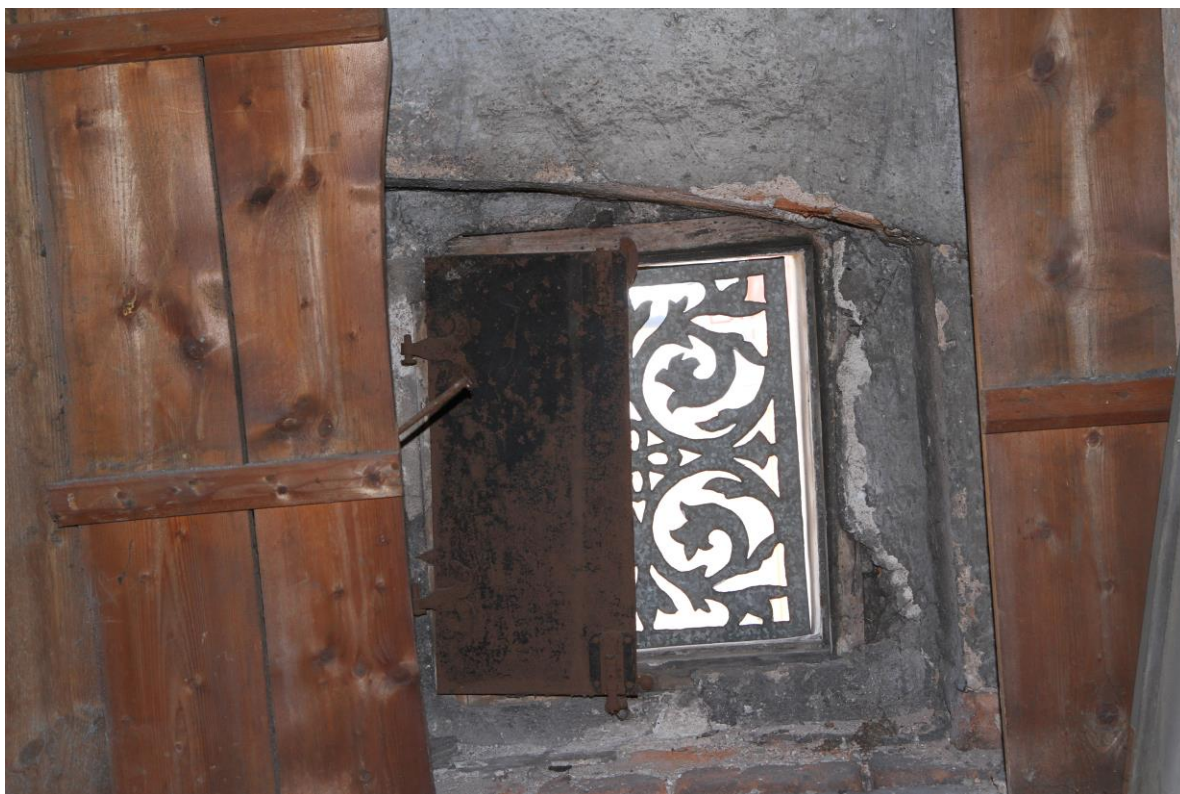
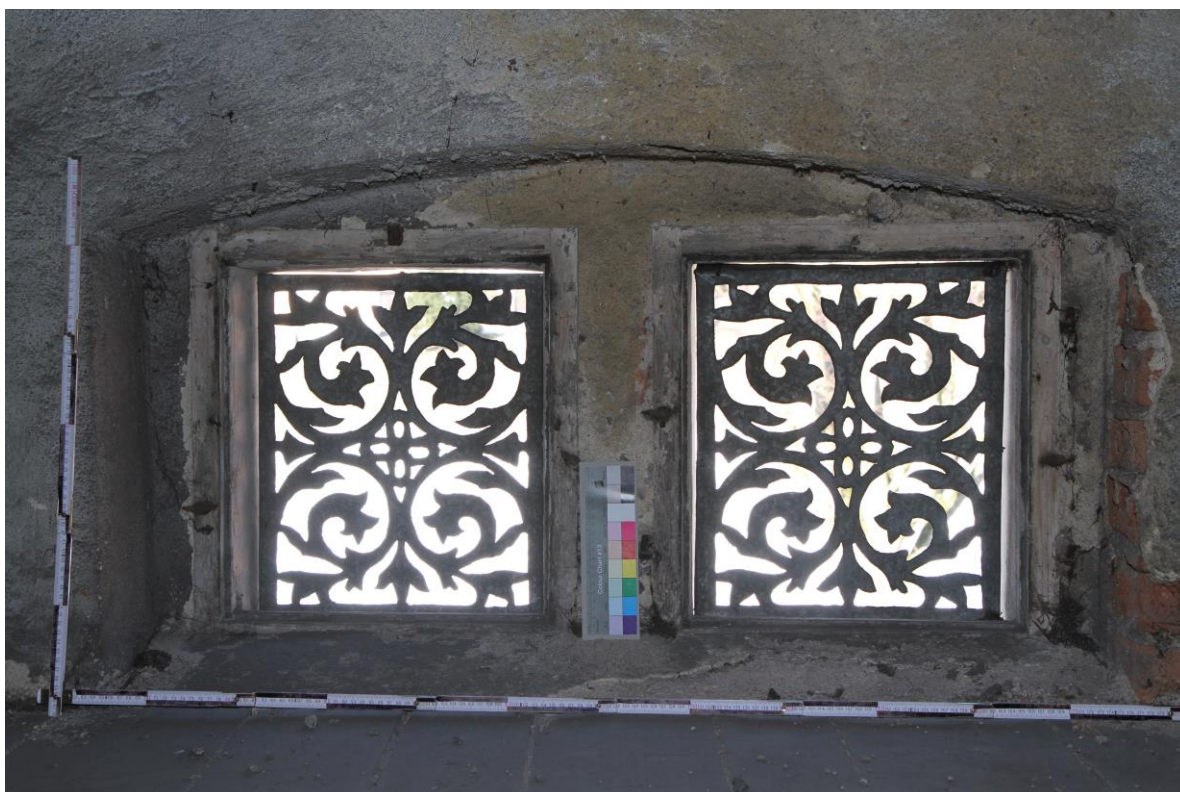
Větrací okénka nad podlahou půdy

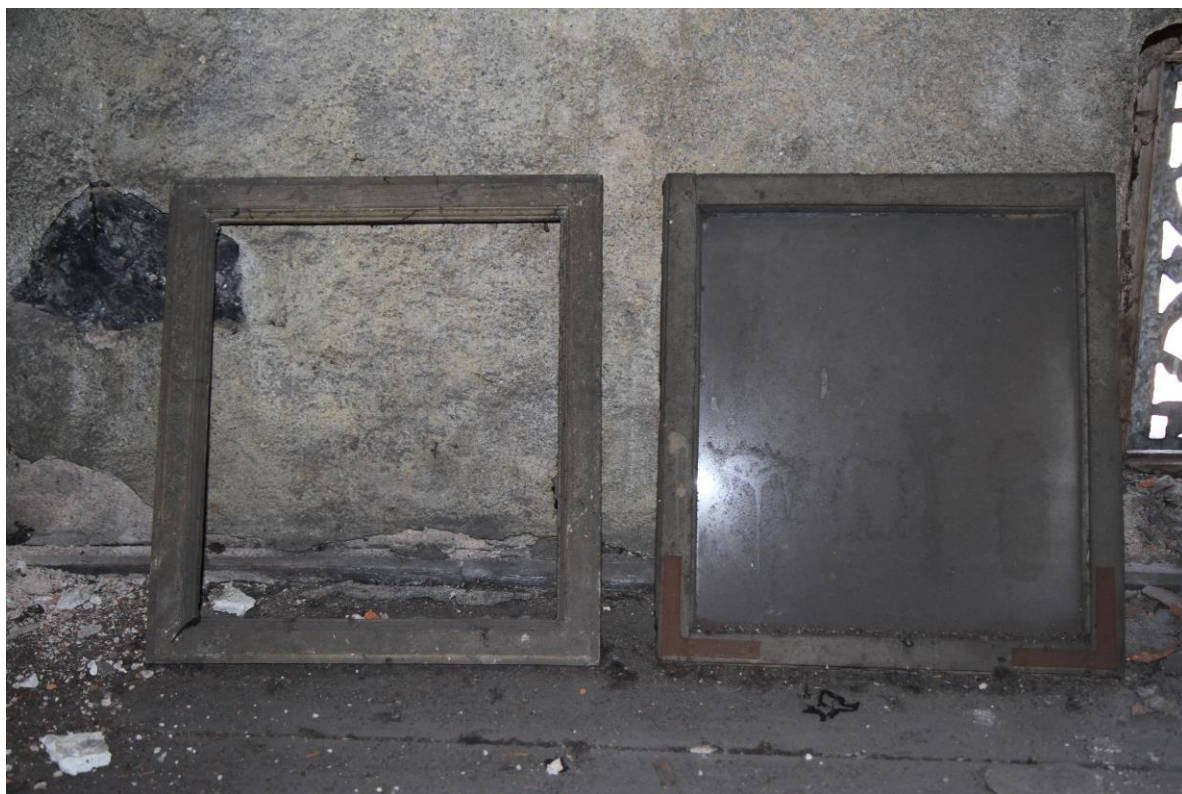
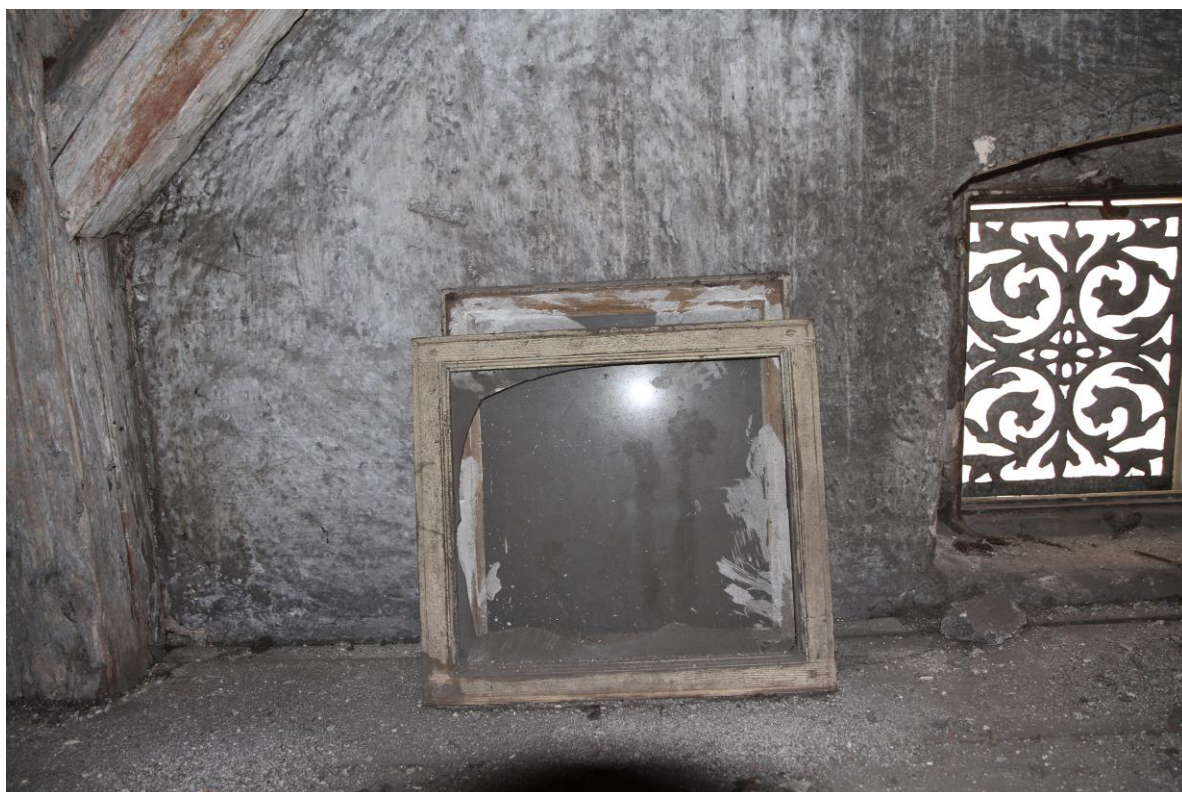
Vysazené dřevěné rámy se zasklením

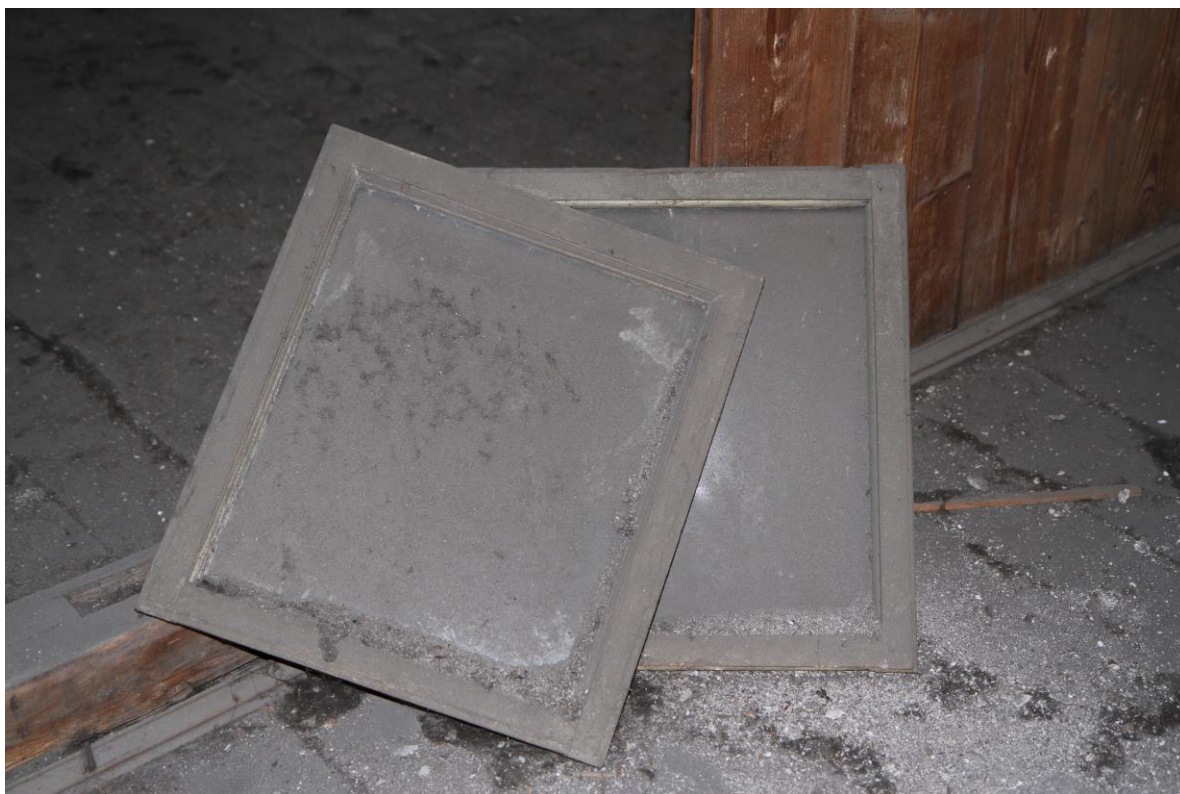
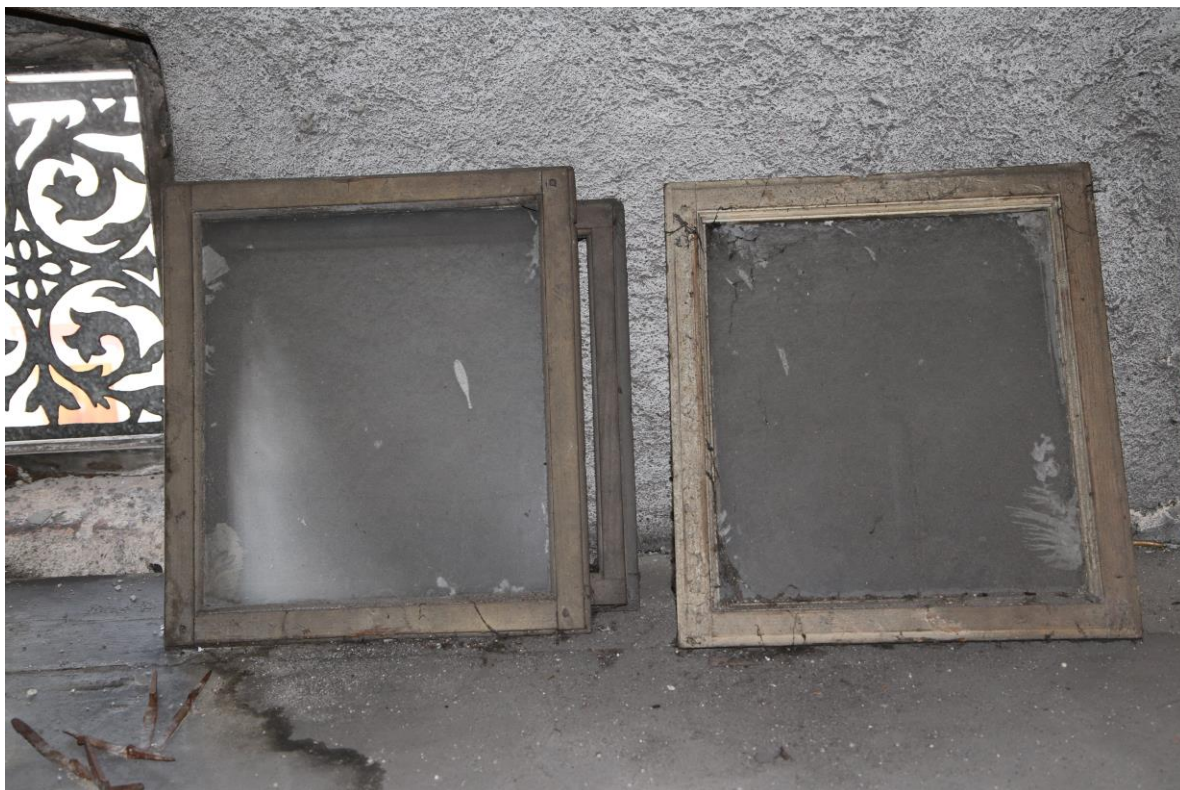
Vysazené dřevěné rámy se zasklením

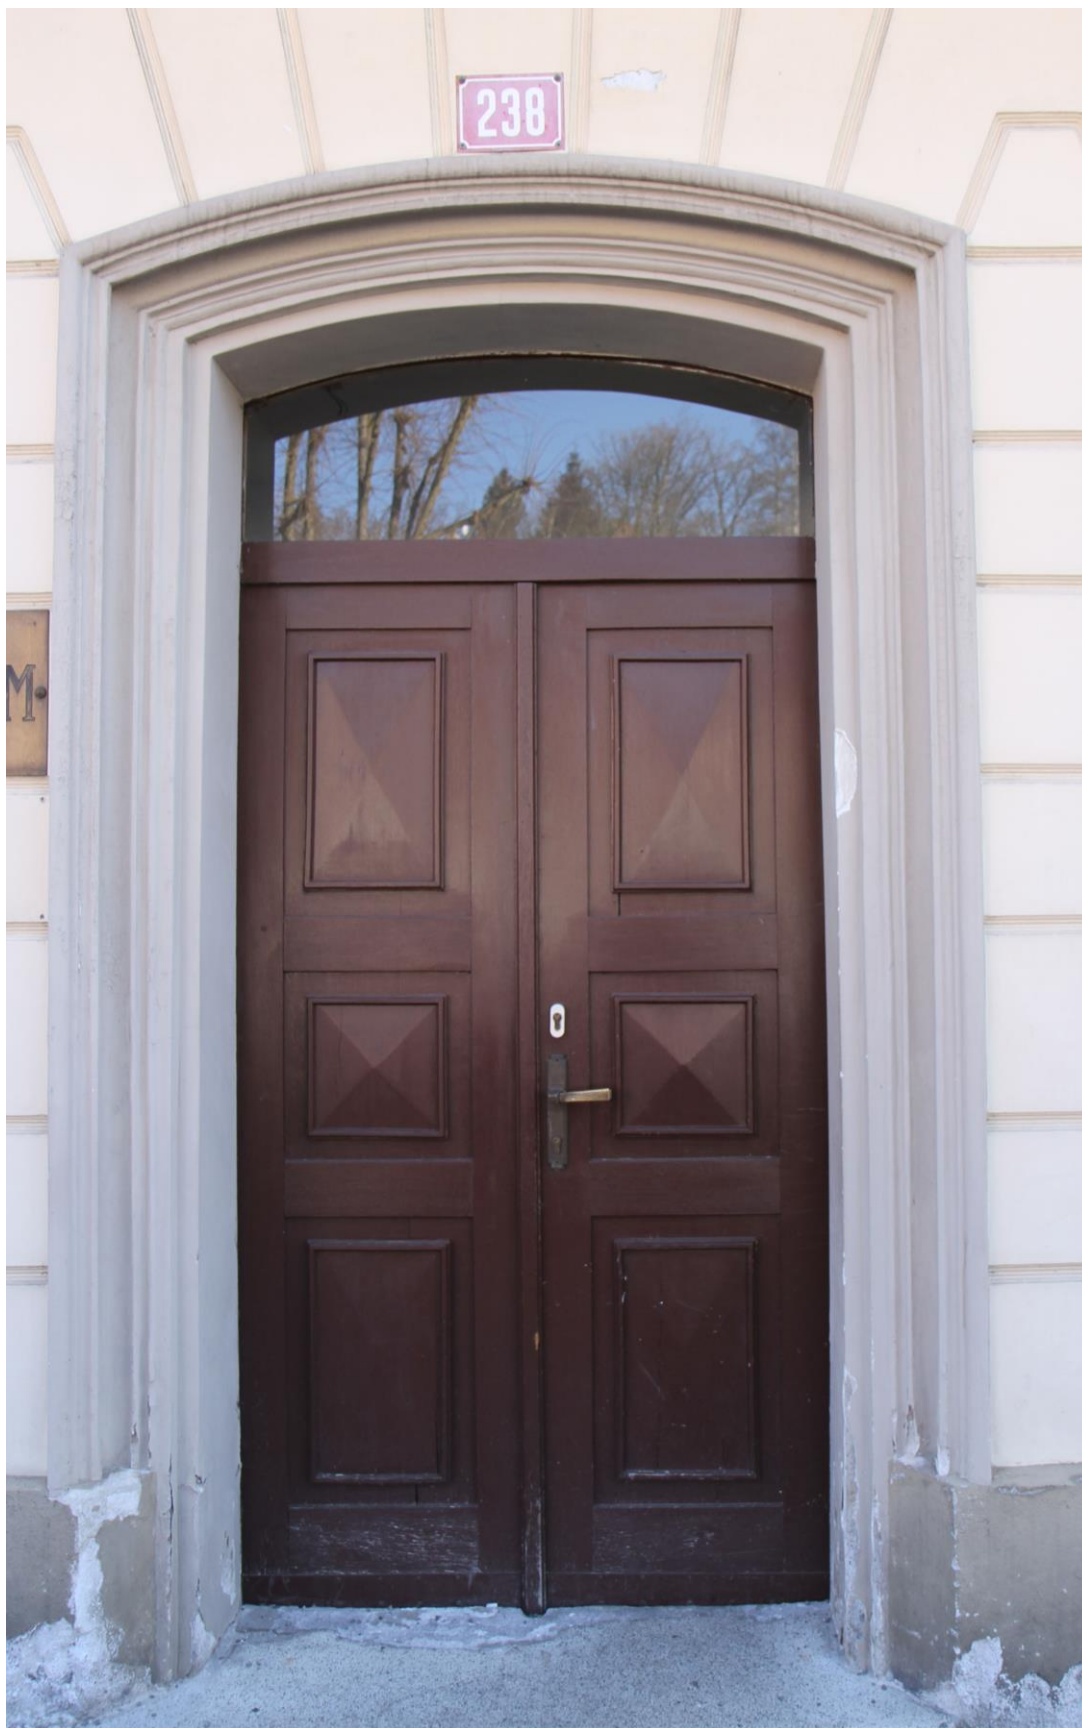
## Vstupní dveře – D1

Dveře jsou v dobrém stavu, patrně byly zrestaurovány společně s rekonstrukcí fasády. Je tu opatrné jen běžné opotřebení – z vnější strany degradace nátěru ve spodní části nad chodníkem a mírnou degradaci dřeva v této oblasti, rozestoupení některých spojů, vyžilý a vydrolující se tmel ve spárách. Vnitřní strana dveří je nalakovaná bezbarvým lakem, Vnější strana je opatřena tmavě hnědým monochromním nátěrem, pod kterým se nachází jedna vrstva černého nátěru.

Vstupní dveře muzea – pohled z exteriéru
