# RESTAURÁTORSKÁ DOKUMENTACE

## **Restaurátorský průzkum a záměr oken, dveří, zábradlí, schodišť a zbytků elektroinstalace budovy muzea v Nejdku**

**Březen 2018**

**TERRIGENA Art s.r.o.**

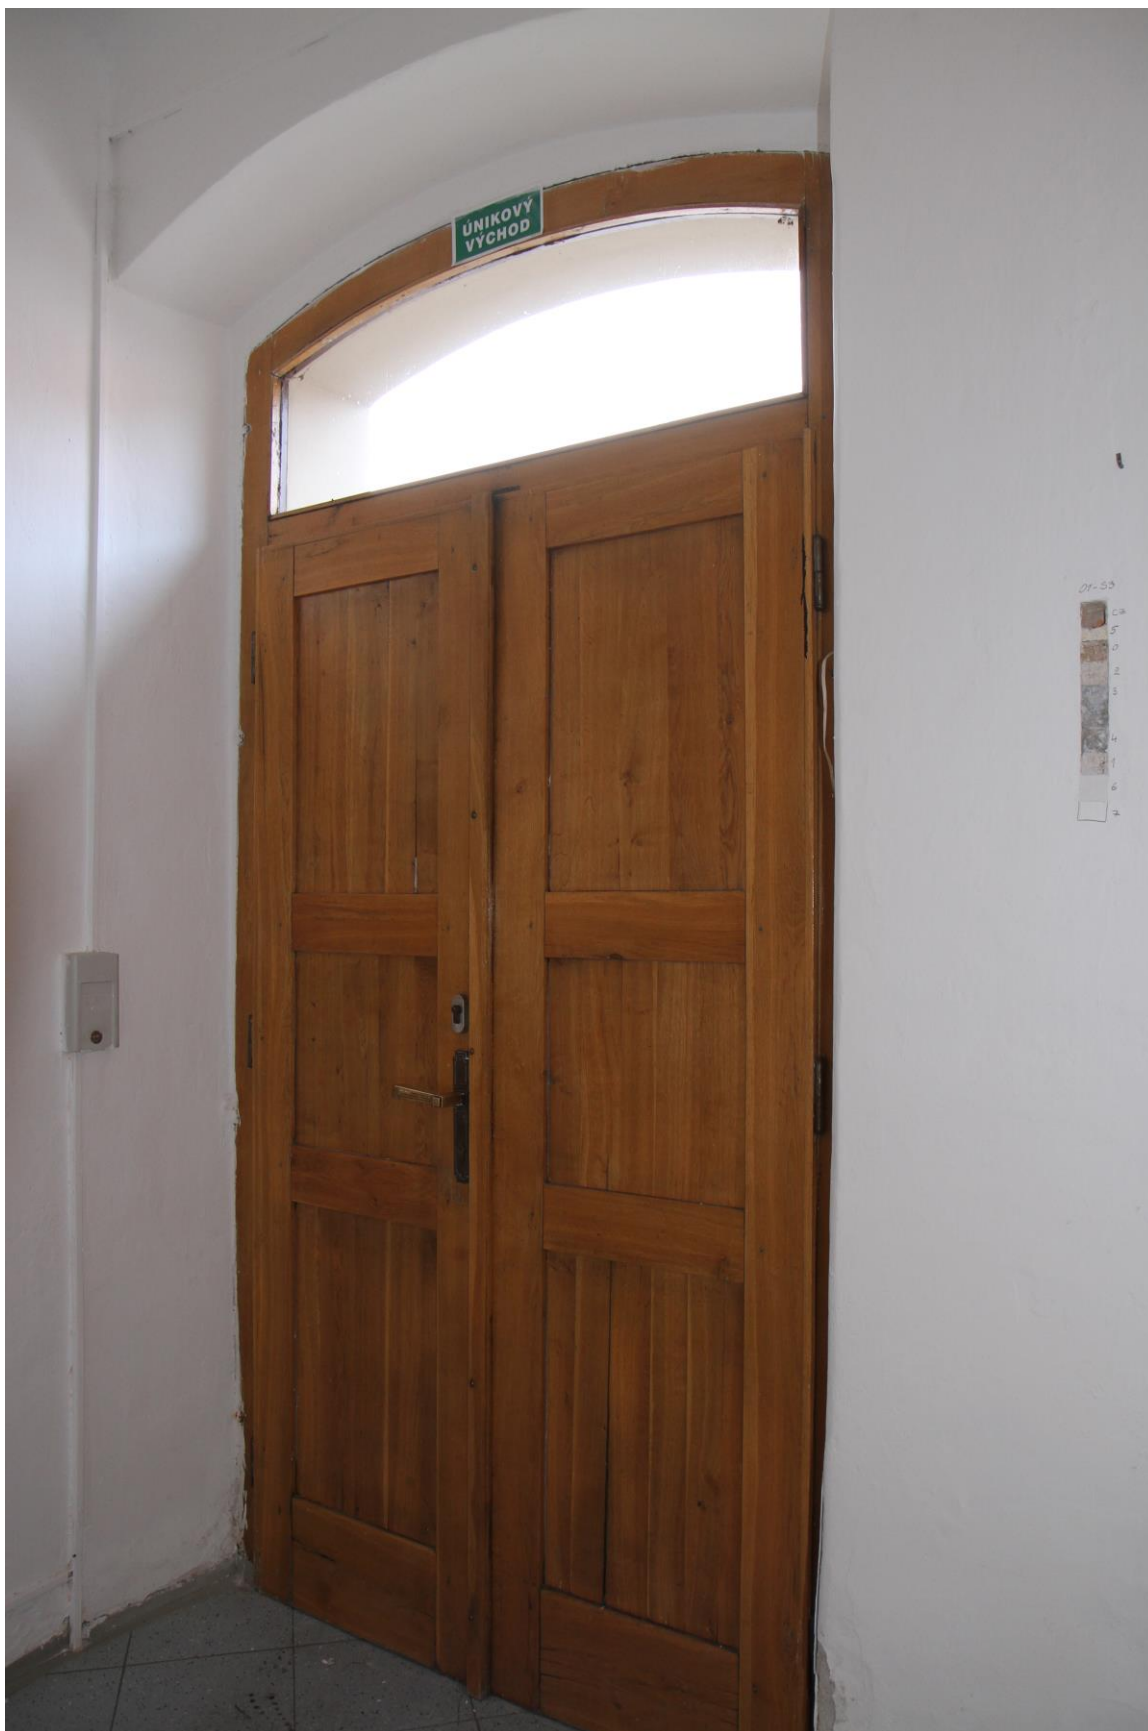
## Vstupní dveře – D1

Dveře jsou v dobrém stavu, patrně byly zrestaurovány společně s rekonstrukcí fasády. Je tu opatrné jen běžné opotřebení – z vnější strany degradace nátěru ve spodní části nad chodníkem a mírnou degradaci dřeva v této oblasti, rozestoupení některých spojů, vyžilý a vydrolující se tmel ve spárách. Vnitřní strana dveří je nalakovaná bezbarvým lakem, Vnější strana je opatřena tmavě hnědým monochromním nátěrem, pod kterým se nachází jedna vrstva černého nátěru.

Vstupní dveře muzea – pohled z interiéru

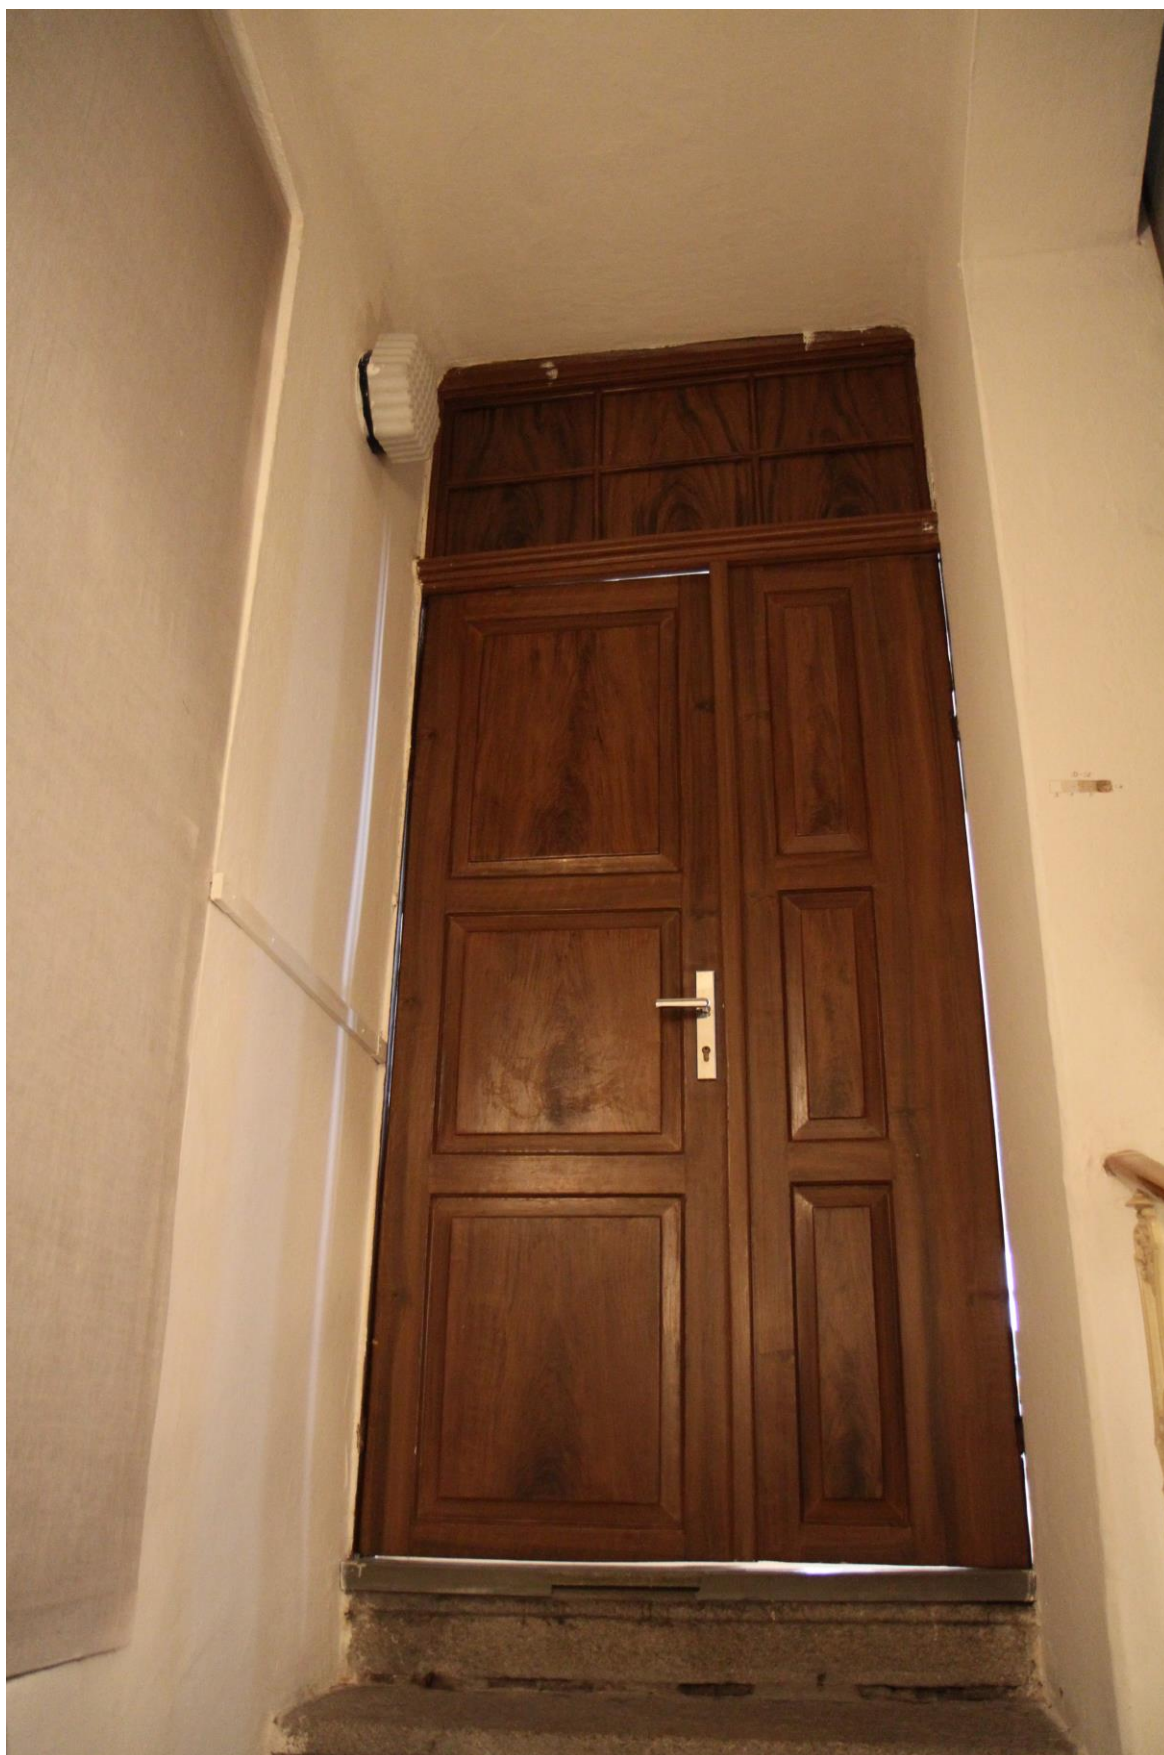
## Interiérové dveře – D2

Plechové nýtované dveře se dochovaly v dobrém stavu. Na pohled nejvíce známky výraznější koroze, ani mechanického poškození. Pod současným béžovým nátěrem se dochovaly fragmenty starších barevných úprav v zelené, okrové a lomeně bílé. Nejstarší povrchová úprava je černá.

Dveře ve 2. NP – pohled ze schodiště

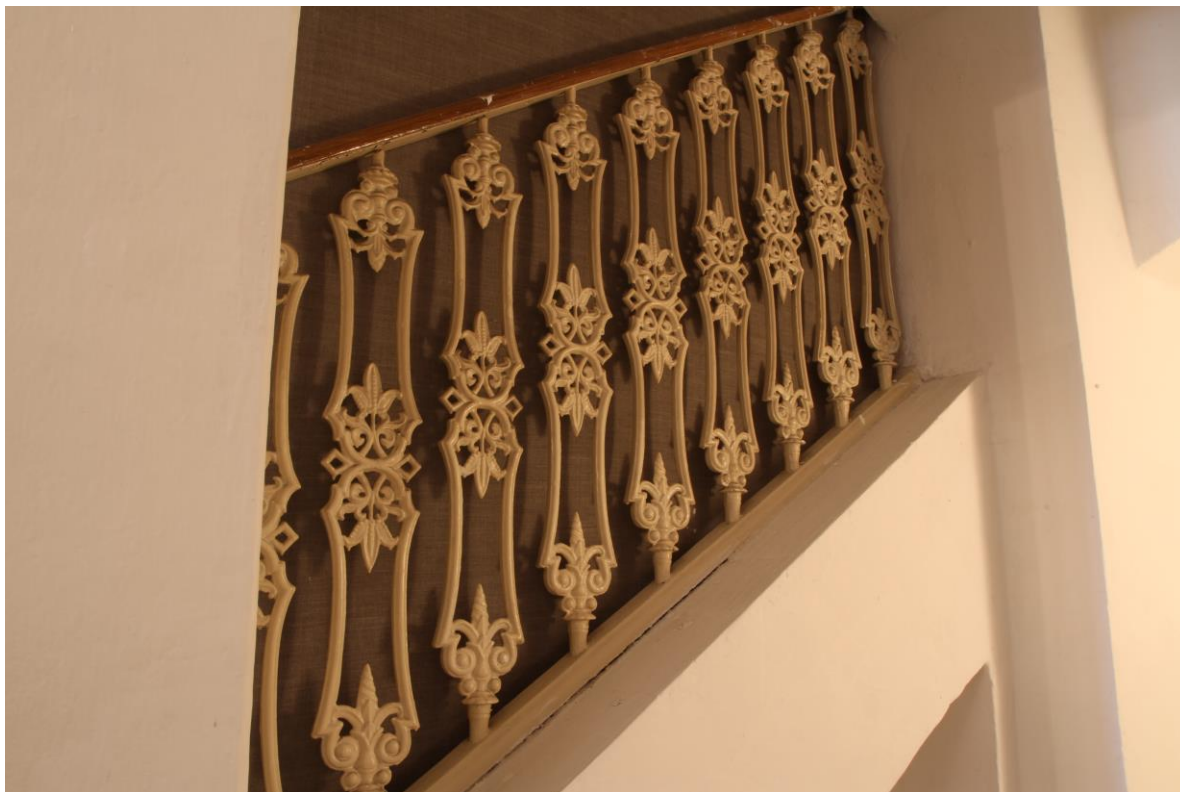
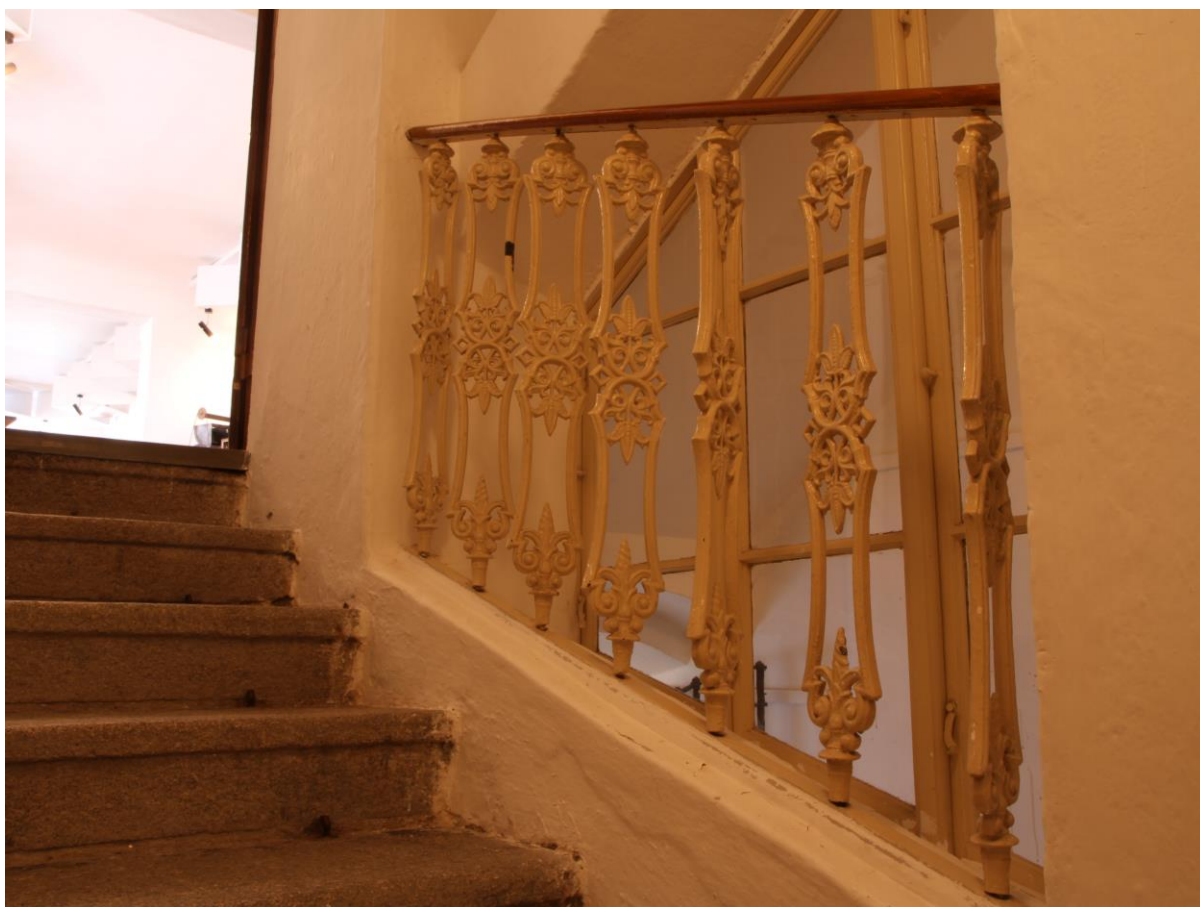
## Litinové zábradlí – Z1

Zábradlí je kompletní a nevykazuje výraznější poškození. Litinovou výplň i dřevěné madlo pokrývá několik vrstev nátěrů v odstínech lomené bílé, okrové a zelené. Nejstarší povrchová úprava litiny byla černá a úprava madla světle hnědá. Mohlo se jednat o fládr podobně, jako je tomu dnes.

Litinové zábradlí

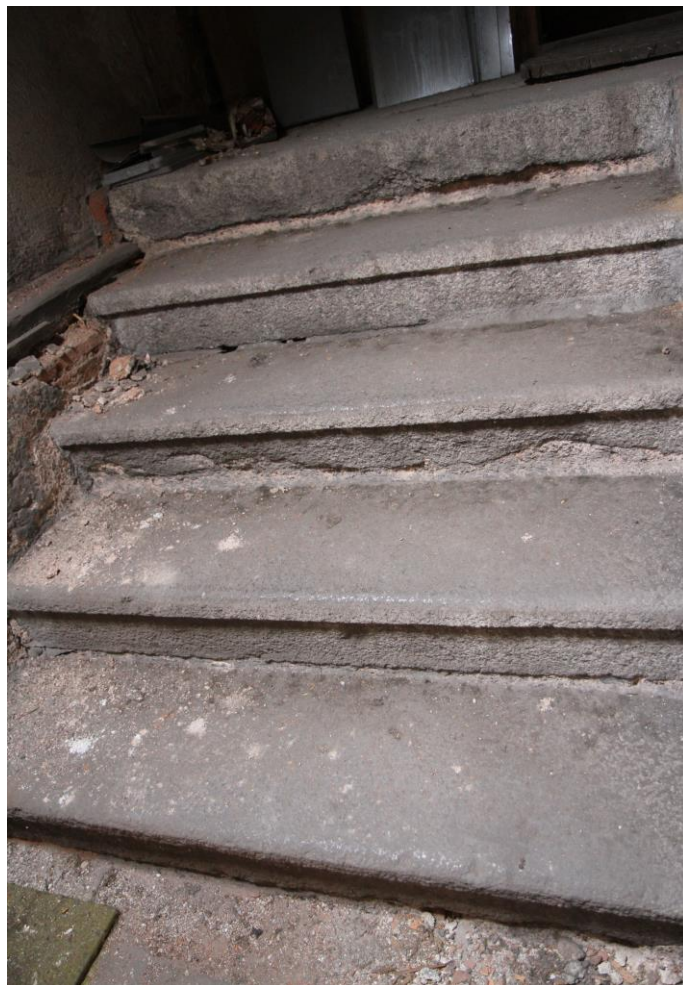
Žulové stupně se dochovaly v dobrém stavu, nevykazují statické poruchy, výraznější prošlapání, ani větší mechanická poškození. Povrch nese fragmenty druhotných nátěrů, chybí kobercové tyče, po kterých se dochovaly úchyty. Výplně spár se místy vydrolují. Více poškozené jsou stupně vedoucí na půdu.

Schodiště v podkroví

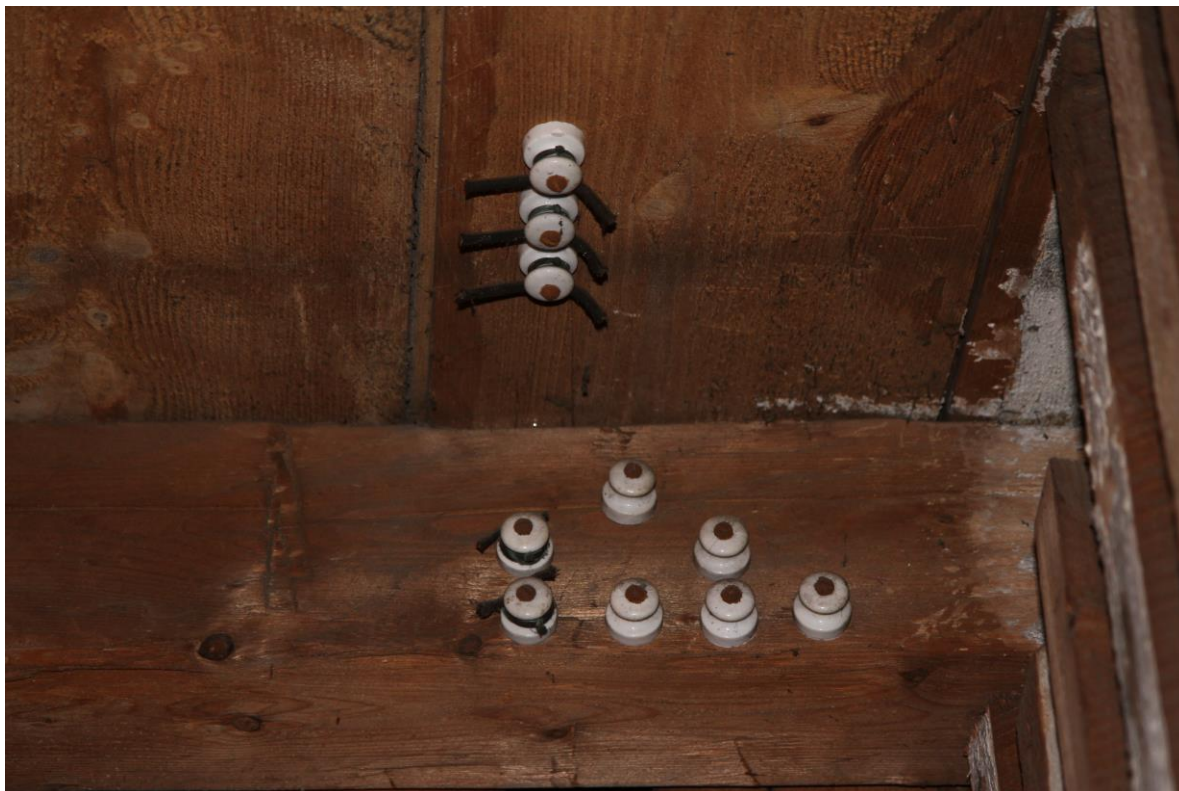
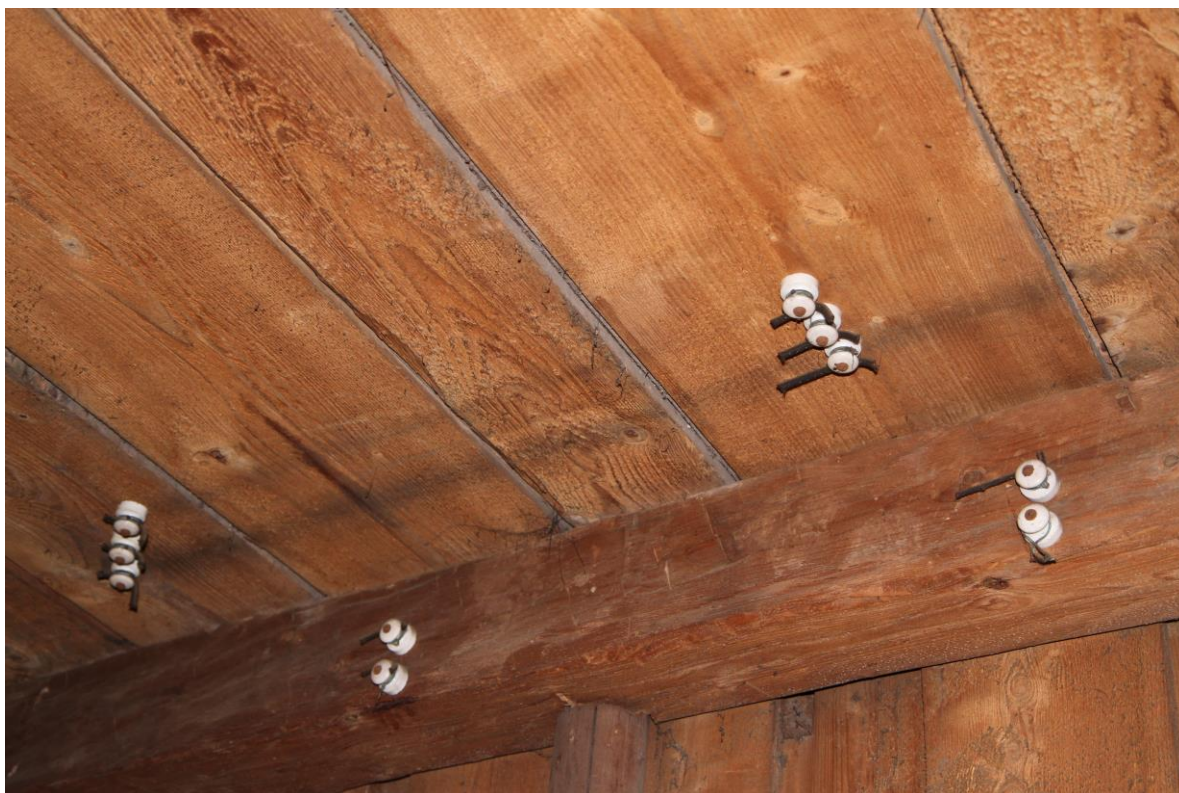
## Příslušenství staré elektroinstalace – E1

Zbytky staré elektroinstalace
